Asbestinventarisatetest

Brouwerijstraat 45, 8560 Wevelgem

Attestnummer : **20240930-000438.000**

Uitgegeven op : **30.09.2024**

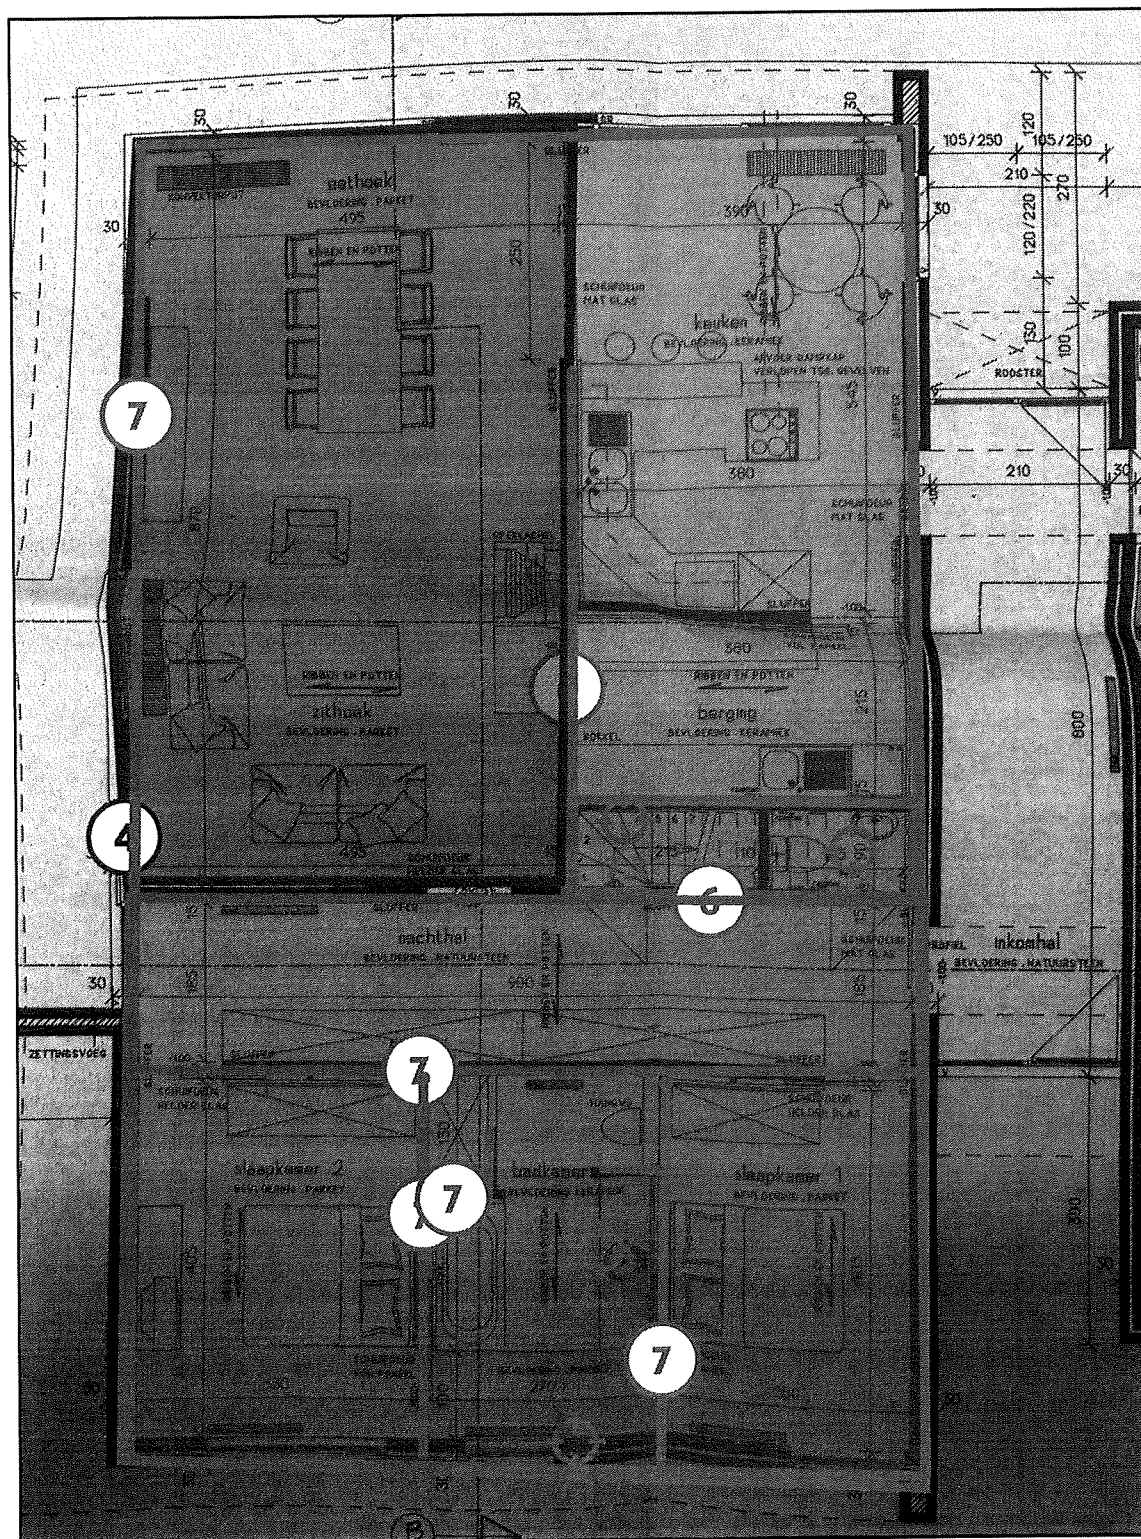
Plan 1.1: gelijkvloers

4. Plafonds bestaande uit voorzetpanelen	Advies	-
6. Pleisterwerk plafonds	Geen asbest	-
6.1 Code: 2	Mengmonster	-
7. Pleisterwerk wanden	Geen asbest	-
7.1 Code: 1	Mengmonster	-

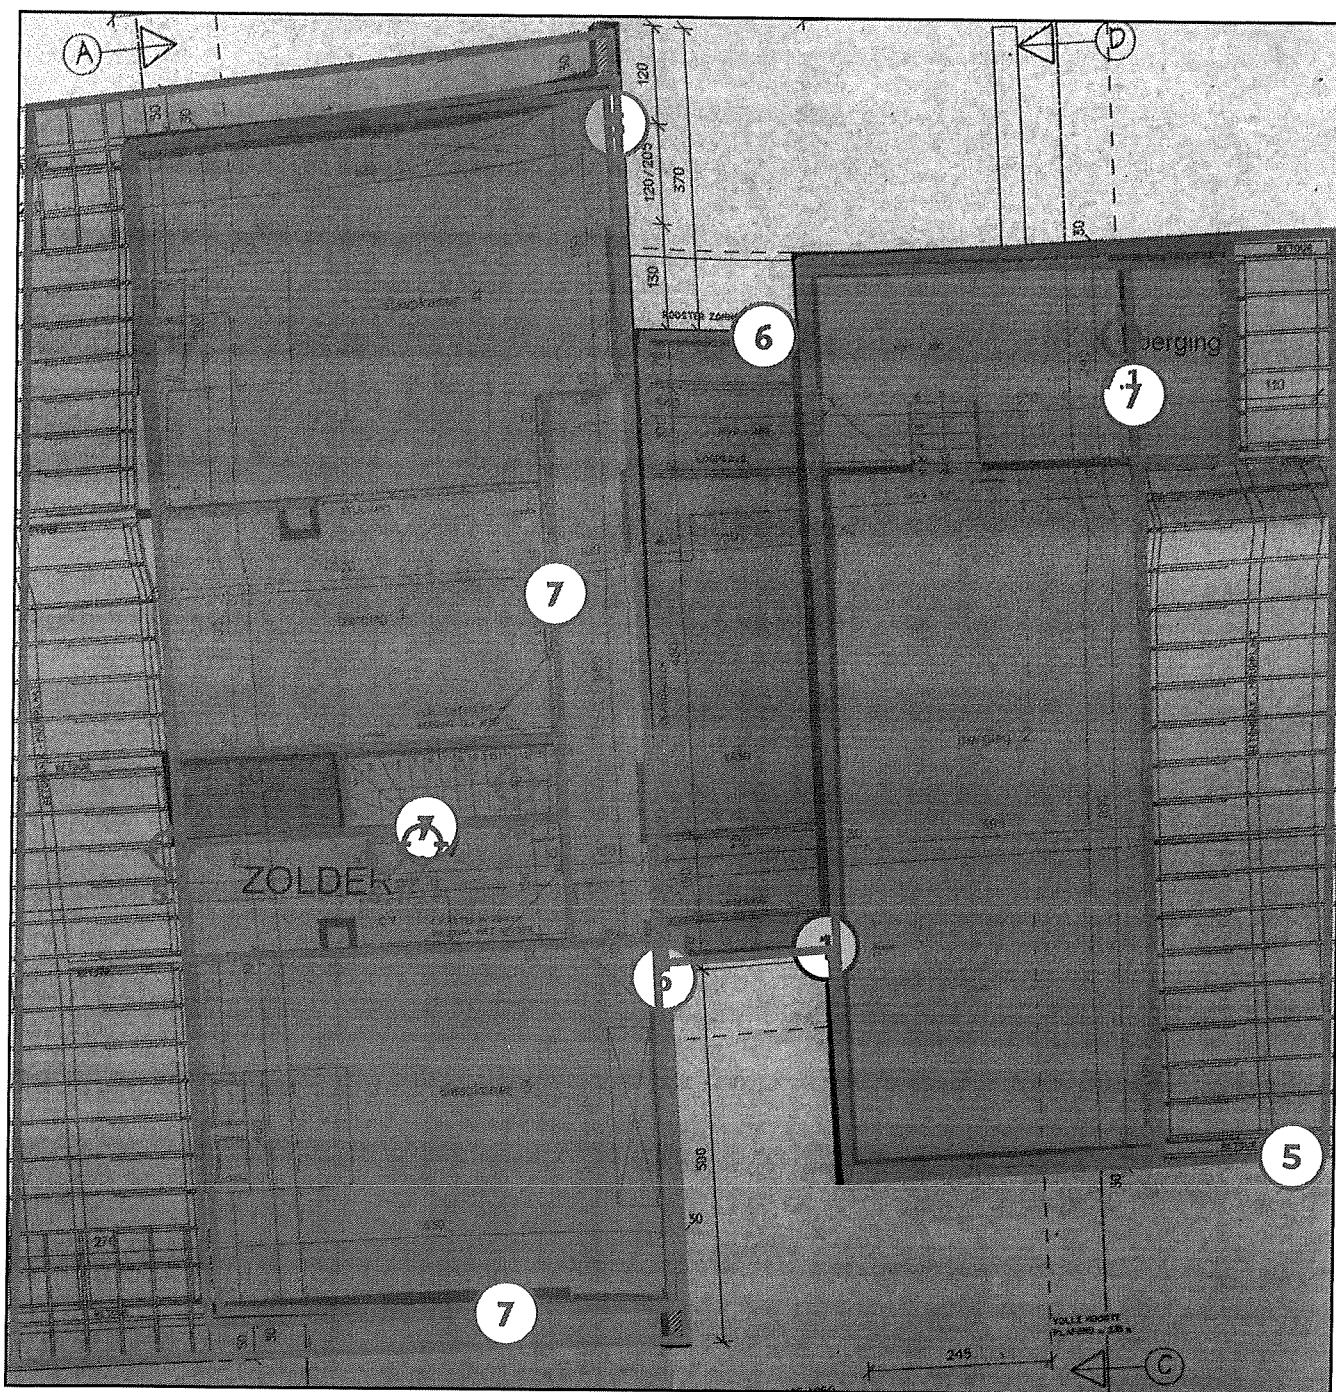
Plan 1.3: verdieping

Beschrijving	Type	Actie
1. plat dak	Beperking	-
5. Onderdak type Menuiserie	Geen asbest	-

5.1 Code: 3	Puntmonster	-
6. Pleisterwerk plafonds	Geen asbest	-
6.1 Code: 2	Mengmonster	-
7. Pleisterwerk wanden	Geen asbest	-
7.1 Code: 1	Mengmonster	-

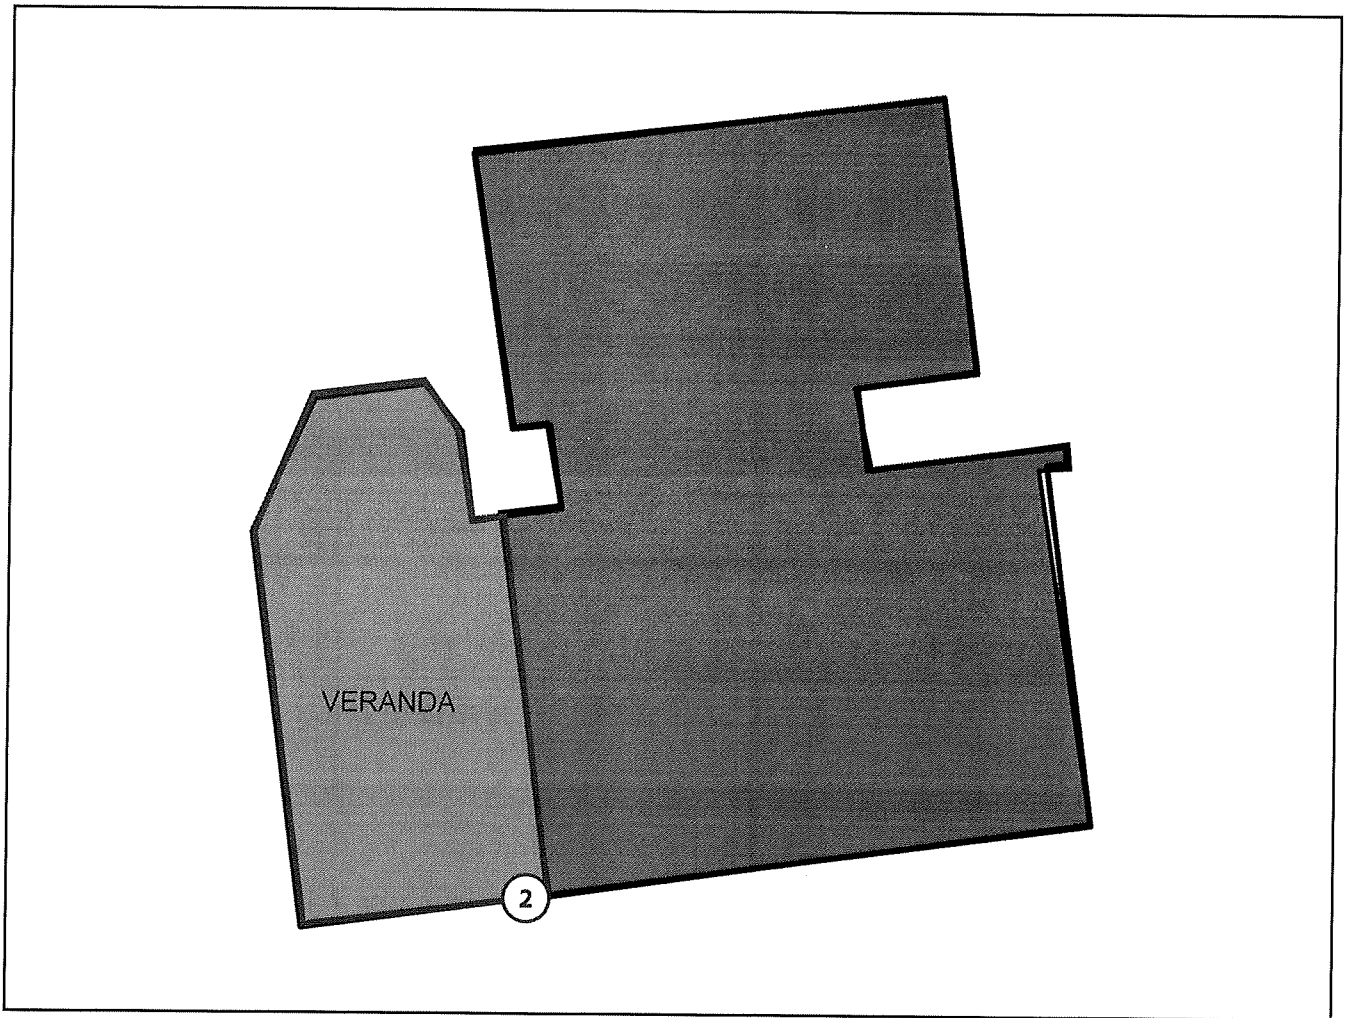
Plan 1.4: veranda

Beschrijving	Type	Actie
2. plat dak (roofing)	Advies	-

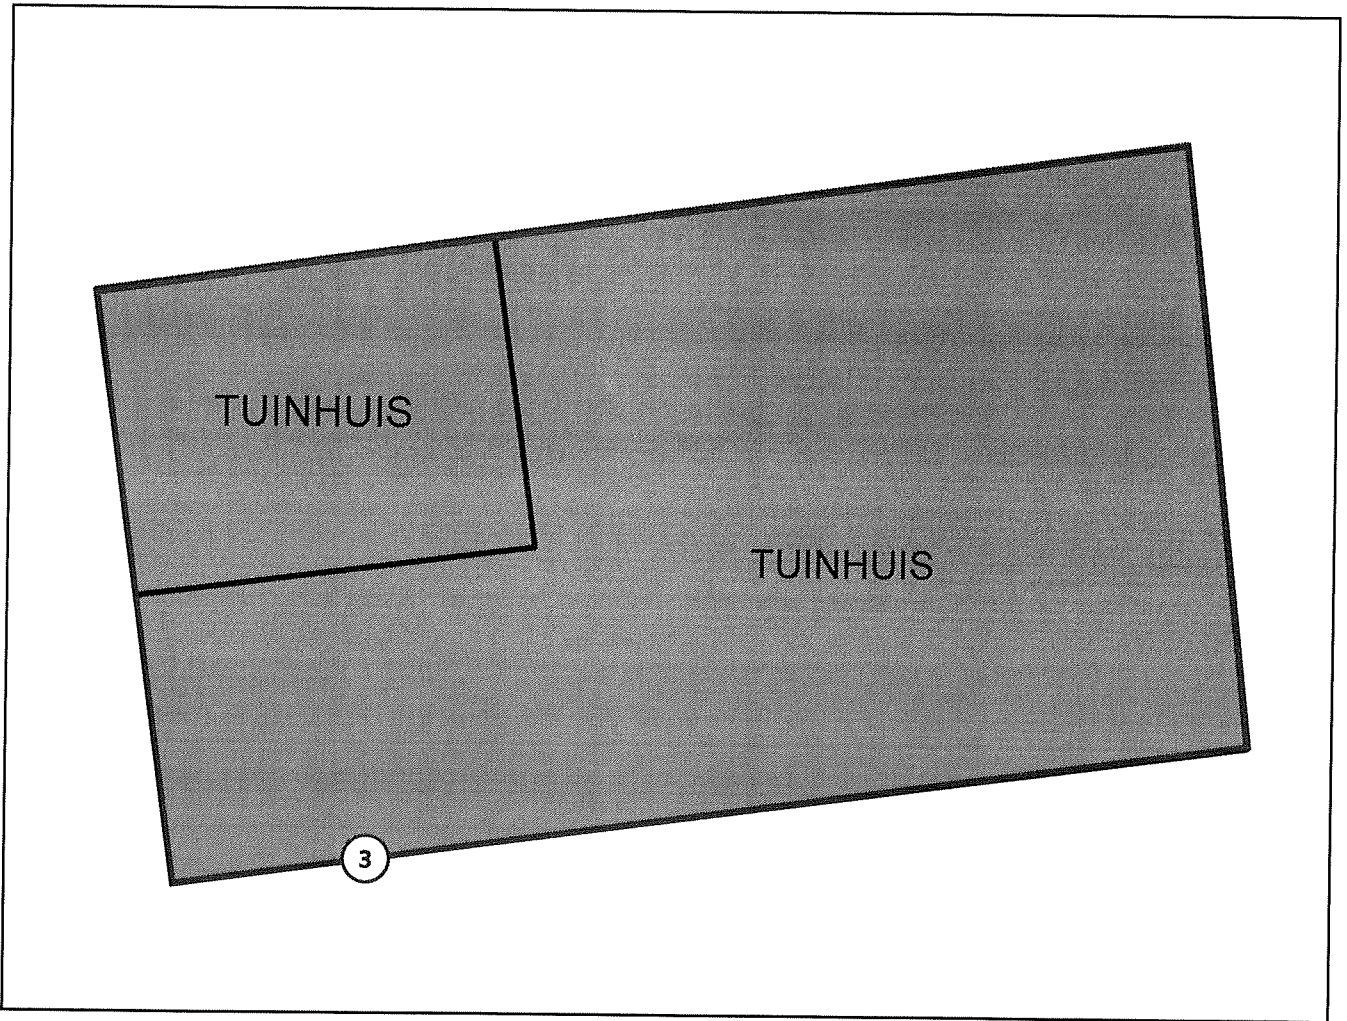
Plan 2.1: tuinhuis

Beschrijving	Type	Actie
3. plat dak (ide)	Advies	-

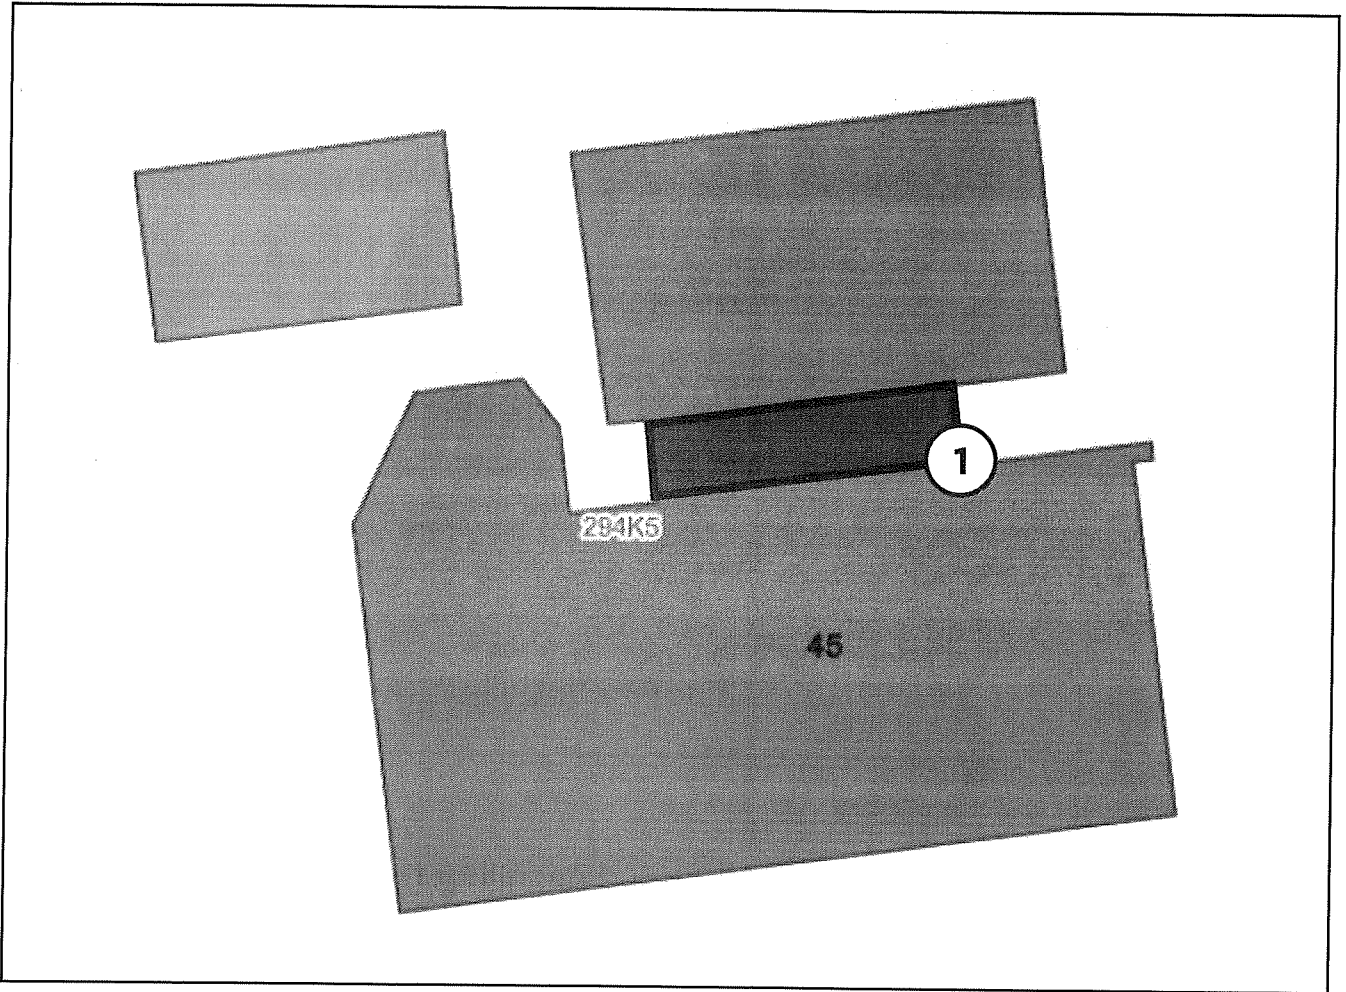
Plan 3.1: Vaststellingen buiten de constructies

Beschrijving	Type	Actie
1. plat dak	Beperking	-

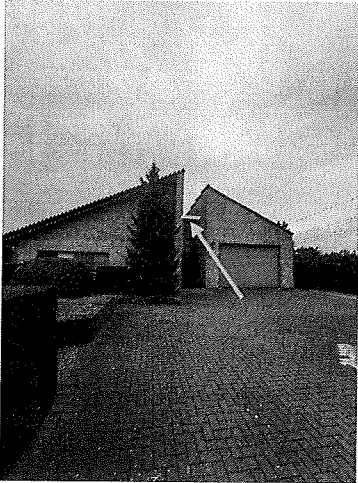
Situeringfoto

Tijdelijke beperking

Reden: Het te onderzoeken materiaal situeert zich hoger dan 3,50 m te rekenen vanaf een veilige ondergrond

Uitleg van de asbestdeskundige: In het kader van een asbestattest voor overdracht (verkoop, schenking), hoeven toepassingen die zich hoger dan 3,5m vanaf een veilige ondergrond situeren, niet onderzocht te worden.

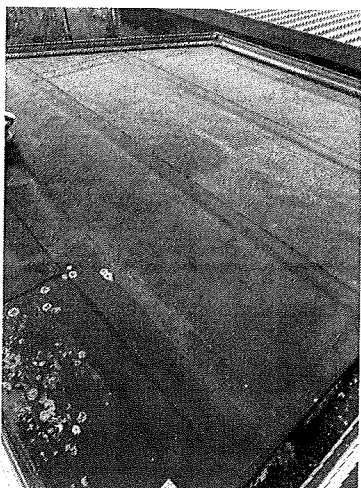
Fiche 2: plat dak (roofing)

duidelijk zichtbaar recent geplaatste roofing
eventuele onderliggende (asbest)-houdende materialen konden niet onderzocht worden omdat deze hermetisch ingesloten zijn

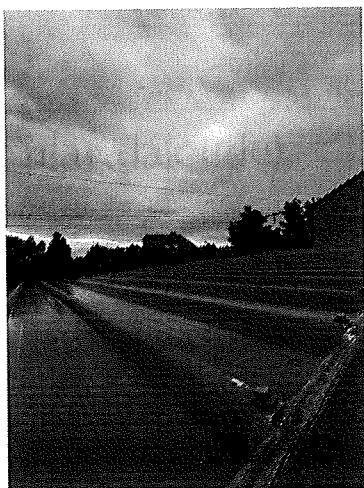
Fiche 3: plat dak (ide)

metalen pannelen type IDE

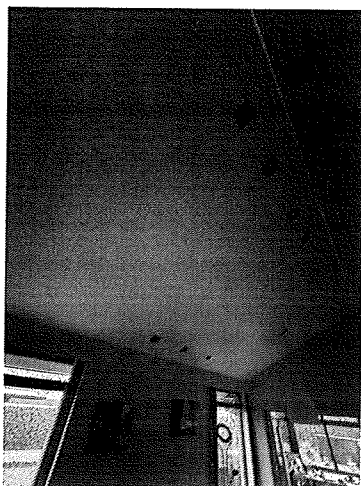
Fiche 4: Plafonds bestaande uit voorzetpanelen

De plafonds werden afgewerkt met niet-asbestverdachte voorzetpanelen die inspectie van de bedekte structuur (opbouw, pleisterwerk) verhinderen.

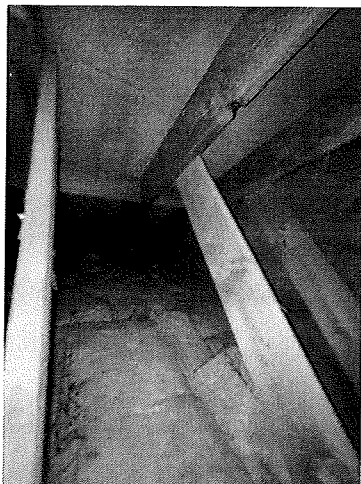
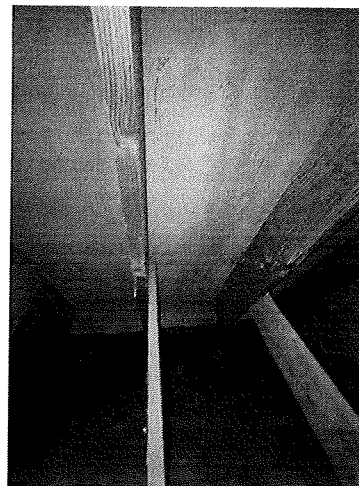
Fiche 5: Onderdak type Menuiserie

Geen asbest

#	Type	Referentie	Resultaat
5.1	Puntmonster	3	Geen asbest

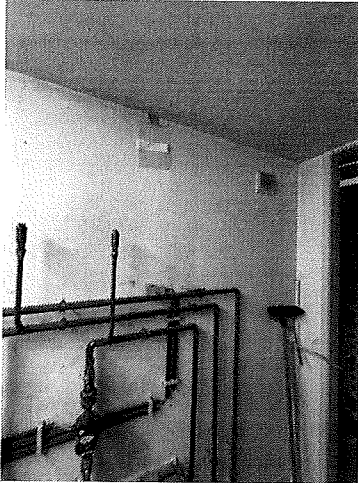
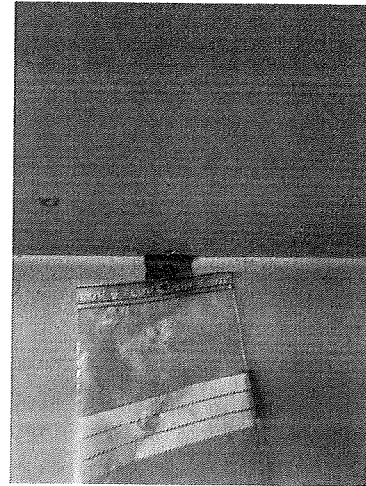
Fiche 6: Pleisterwerk plafonds

Geen asbest

#	Type	Referentie	Resultaat
6.1	Mengmonster	2	Geen asbest

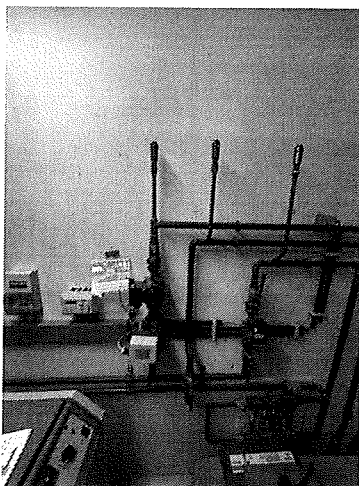
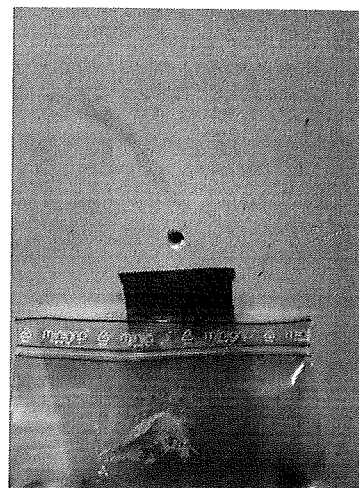
Fiche 7: Pleisterwerk wanden

Geen asbest

#	Type	Referentie	Resultaat
7.1	Mengmonster	1	Geen asbest
