Asbestinventarisatetest

Kerkstraat 28/0001, 8520 Kuurne

Attestnummer : 20240911-000342.000

Uitgegeven op : 11.09.2024

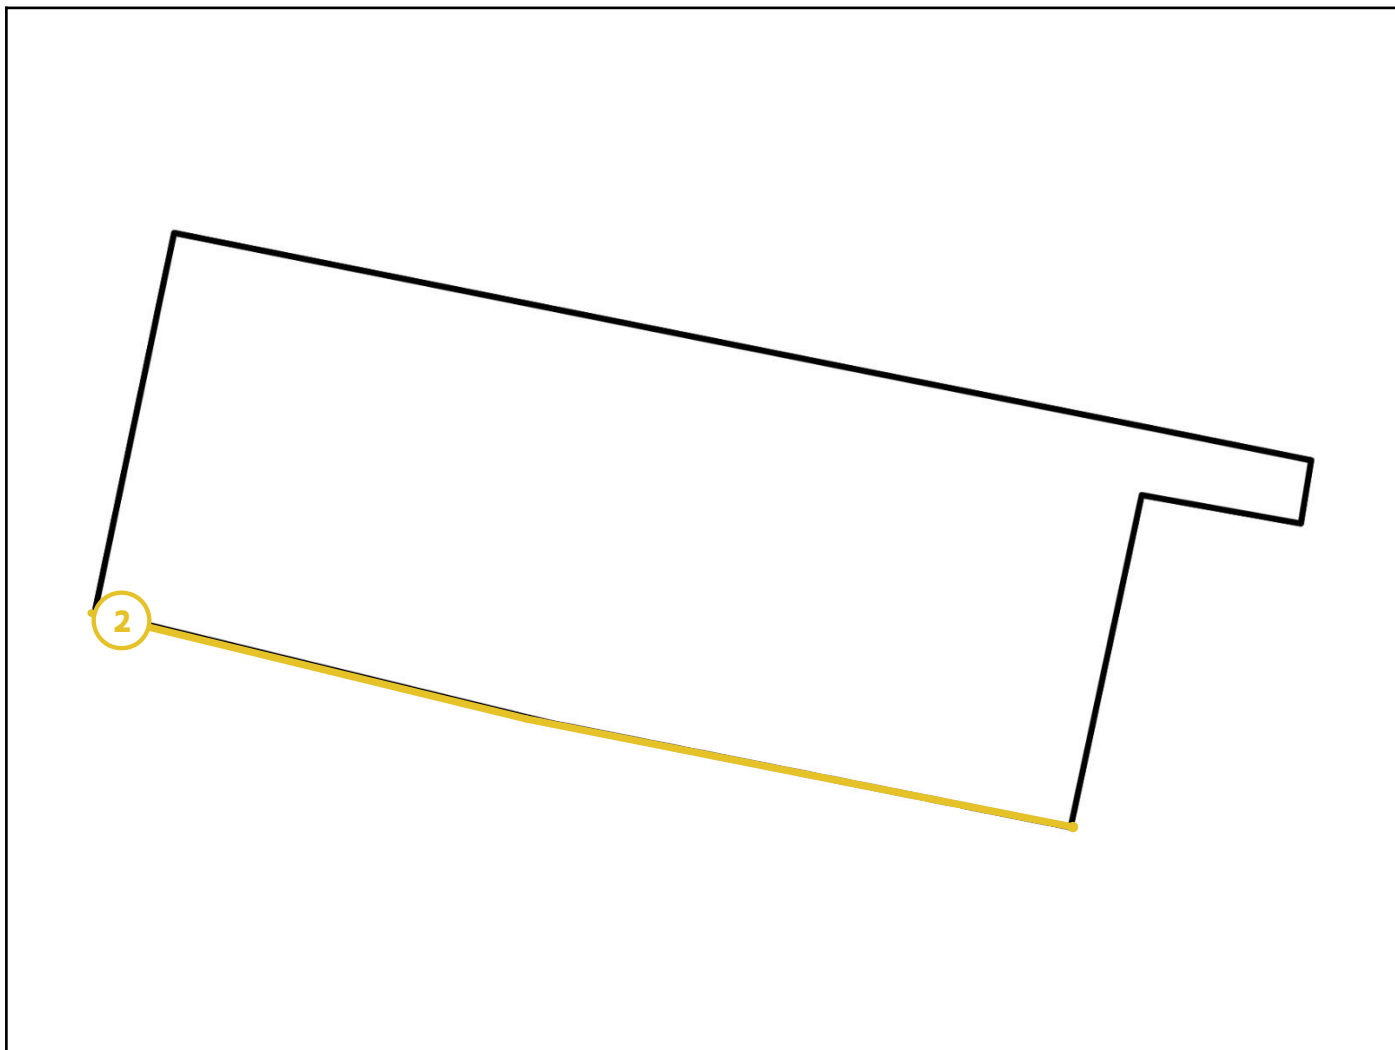
Plan 1.3: Dak

Beschrijving	Type	Actie
2. Dorpel op dak	Asbestmateriaal	Zorgvuldig beheren

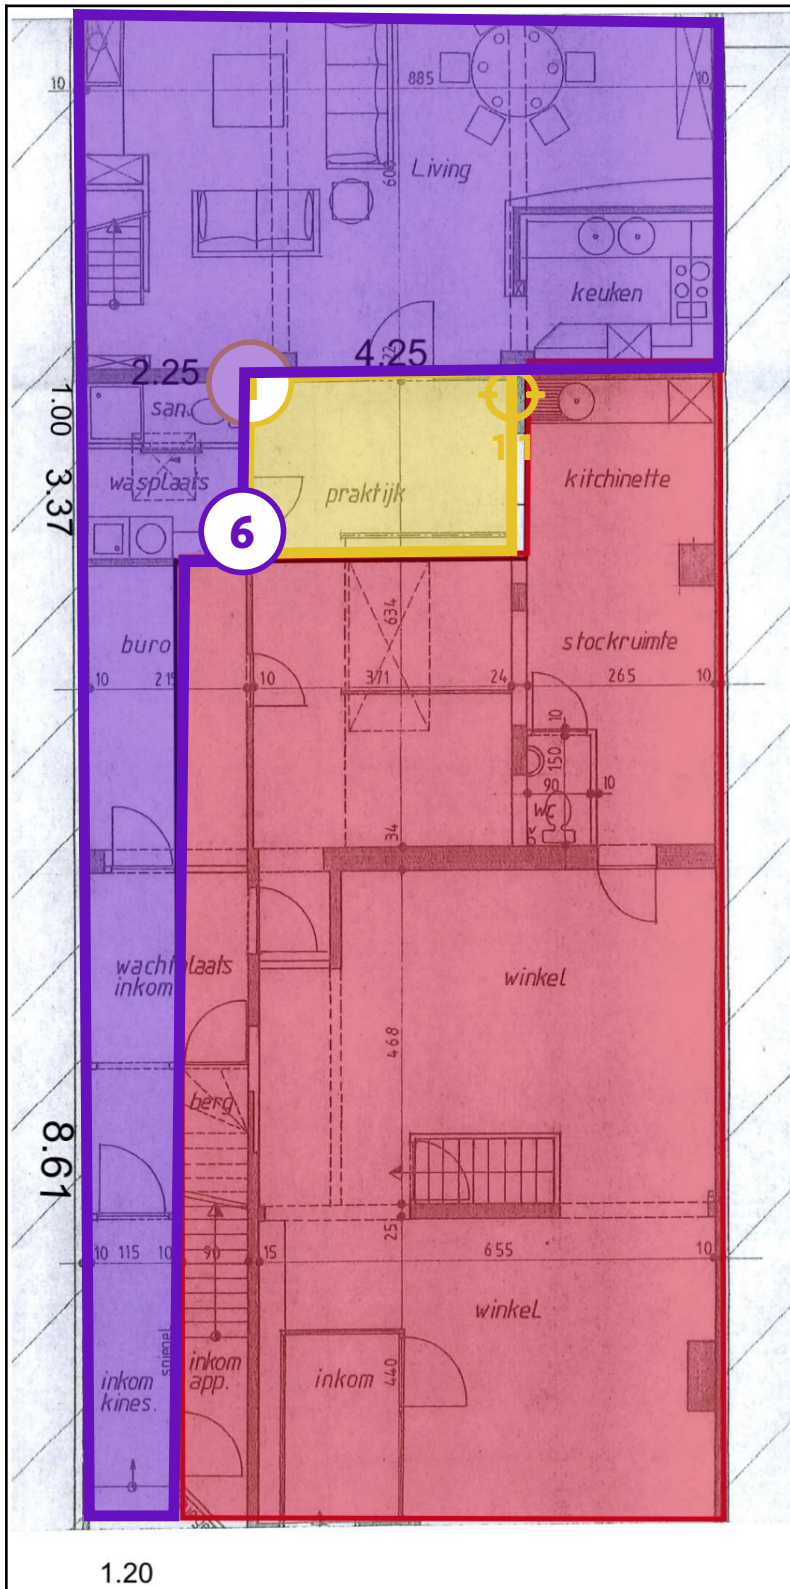
Plan 1.4: Gelijkvloers - plafond

1. Plaat - keuken	Asbestmateriaal	Zorgvuldig beheren
1.1 Code: Plaat	Puntmonster	-
6. Vals plafond - geheel pand	Advies	-

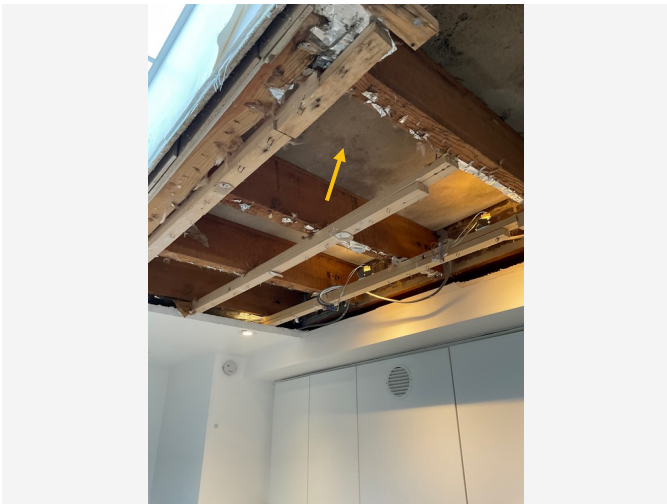
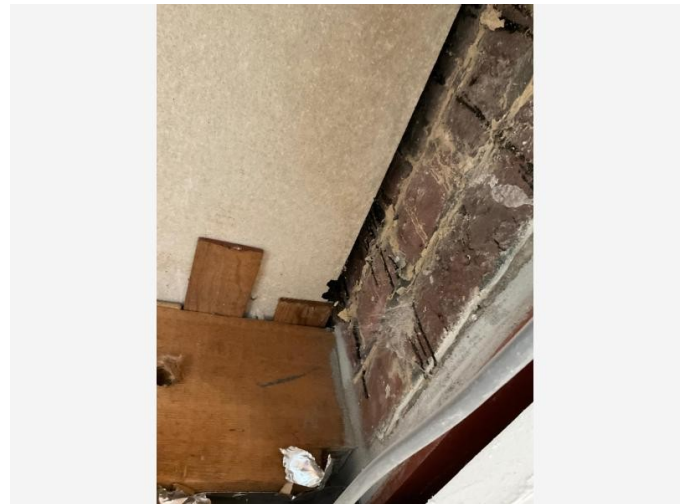
Conclusie

Het asbestmateriaal valt onder de mijlpaal van 2040.

Eindbeoordeling materiaalrisico	Zeer laag materiaalrisico en/of zeer lage kans op vezelvrijgave
---------------------------------	---

Gebondenheid	Categorie 1: hechtgebonden in oorsprong
Asbestsoort (vezeltype)	Alleen chrysotiel
Asbestconcentratie	Laag (< 50%)
Afschermingsgraad van het gehele materiaal	Geheel of deels (ook) vrij aan de binnenlucht
Toestand van het materiaal	Onbeschadigd, niet verweerd

#	Type	Referentie	Resultaat
1.1	Puntmonster	Plaat	Chrysotiel

Beschrijving	Plaat - keuken
Omgeving	Binnen
Primaire drager	Plafond
Asbestmateriaal	Plaat, paneel, tablet - Type Menuiserie
Bindmiddel van asbestmateriaal	Cement
Gebondenheid op basis van bindmiddel	Hecht
Hoeveelheid (oppervlakte - dikte - aantal)	<ul style="list-style-type: none">• 18,00 m² - 2,00 cm - 1 stuk
Totaal volume	0,36 m ³
Eenvoudig bereikbaar	Ja
Bevestigingswijze	<ul style="list-style-type: none">• Onbekend
Identificatiemethode	Vaststelling met monstername
Destructieve handeling voor identificatie	Nee
Opmerking	De plaat boven de keuken is asbesthoudend. Hou er rekening mee dat er boven het vals plafond op andere plaatsen ook mogelijks asbesthoudende materialen verscholen kunnen zijn.

- Zorg voor een veilig beheer. Vermijd het beschadigen van het asbestmateriaal. Controleer de toestand jaarlijks op wijzigingen.

- Eenvoudige handelingen: mag via doe-het-zelf of door werknemer(s) met opleidingsattest eenvoudige handelingen
Gelieve voor de verwijdering eerst contact op te nemen met de gemeente. Zij kunnen u helpen bij het wegbrengen van het afval. Gelieve ook gedurende de verwijdering mondklappers van het type FFP3, Tyvek pakken type 5 of 6 en handschoenen te dragen. Gebruik traagdraaiend materiaal voor om de materie los te maken.

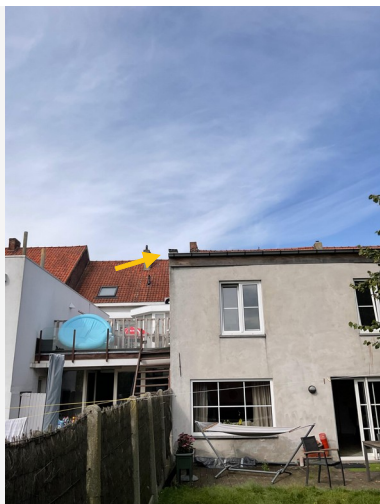
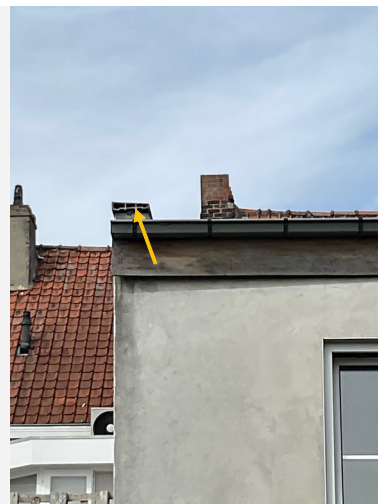
Het asbestmateriaal valt onder de mijlpaal van 2040.

Eindbeoordeling materiaalisico	Laag materiaalisico en/of verlaagde kans op vezelvrijgave
--------------------------------	---

Gebondenheid	Categorie 1: hechtgebonden in oorsprong
Asbestsoort (vezeltype)	Crocidoliet aanwezig
Asbestconcentratie	Laag (< 50%)
Afschermingsgraad van het gehele materiaal	Geheel of deels vrij aan de buitenlucht
Toestand van het materiaal	Onbeschadigd, niet verweerd

Beschrijving	Dorpel op dak
Omgeving	Buiten
Primaire drager	Wand vrijstaand (scheidingsmuur, ...)
Asbestmateriaal	Deksteen, muurkap - Hol
Bindmiddel van asbestmateriaal	Cement
Gebondenheid op basis van bindmiddel	Hecht
Hoeveelheid (oppervlakte - dikte - aantal)	• 2,00 m ² - 2,00 cm - 1 stuk
Totaal volume	0,04 m ³
Eenvoudig bereikbaar	Ja
Bevestigingswijze	• Verlijmd, ingegoten, versmeerd
Identificatiemethode	Vaststelling zonder monsternamen
Destructieve handeling voor identificatie	Nee

- Zorg voor een veilig beheer. Vermijd het beschadigen van het asbestmateriaal. Controleer de toestand jaarlijks op wijzigingen.

- Eenvoudige handelingen: mag via doe-het-zelf of door werknemer(s) met opleidingsattest eenvoudige handelingen
Gelieve voor de verwijdering eerst contact op te nemen met de gemeente. Zij kunnen u helpen bij het wegbrengen van het afval. Gelieve ook gedurende de verwijdering mondklappers van het type FFP3, Tyvek pakken type 5 of 6 en handschoenen te dragen. Gebruik traagdraaiend materiaal voor om de materie los te maken.
- Eenvoudige handelingen: enkel door erkend asbestverwijderaar
Indien de verwijdering niet kan gebeuren zonder het materiaal te breken/beschadigen.
- Hermetische zone (erkend asbestverwijderaar)
Indien er asbesthoudende cement werd gebruikte voor het bevestigen van de dorpel.

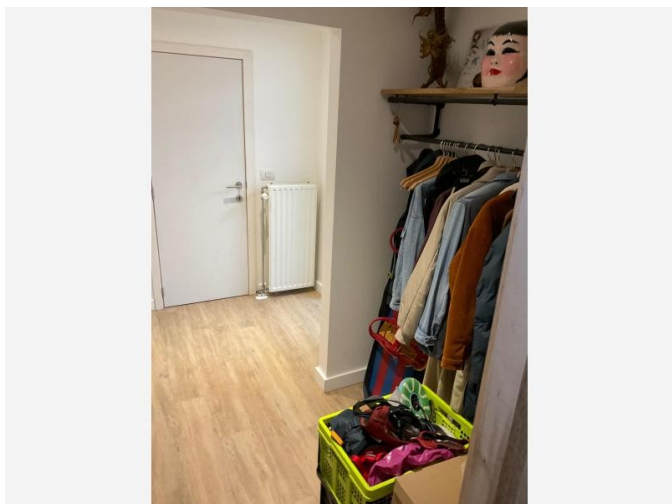
De vloer opzich is niet-asbestverdacht, maar de achterliggende laag kon niet worden vastgesteld noch worden geïnspecteerd gedurende het plaatsbezoek. Er werd geen documentatie aangereikt om de primaire drager te kunnen identificeren. Gelieve steeds aandachtig te zijn bij eventuele verbouwingen en afbraakwerken voor asbesthoudende materialen.

Bij gebrek aan kapotte tegels kon de achterliggende lijmlaag of de op cement gebaseerde lijm/specie niet geïnspecteerd worden.

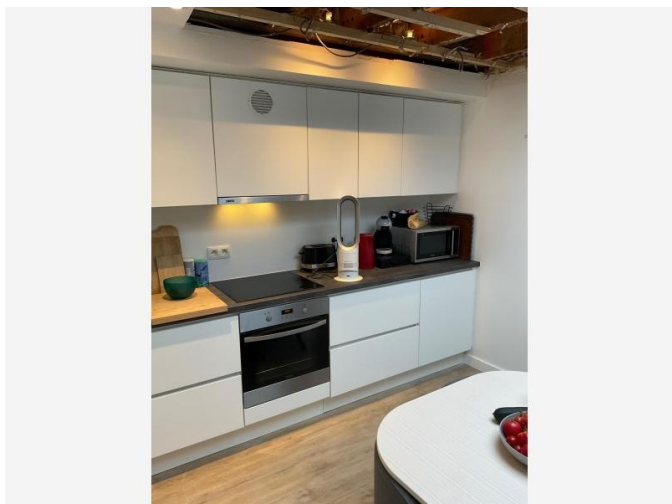
De kasten zijn op zichzelf genomen niet asbestverdacht. Echter door hun plaatsing is de primaire drager op die plaats (muur) niet waarneembaar waardoor niet uitgesloten kan worden dat er eventueel asbesthoudende materialen achter verscholen zitten.

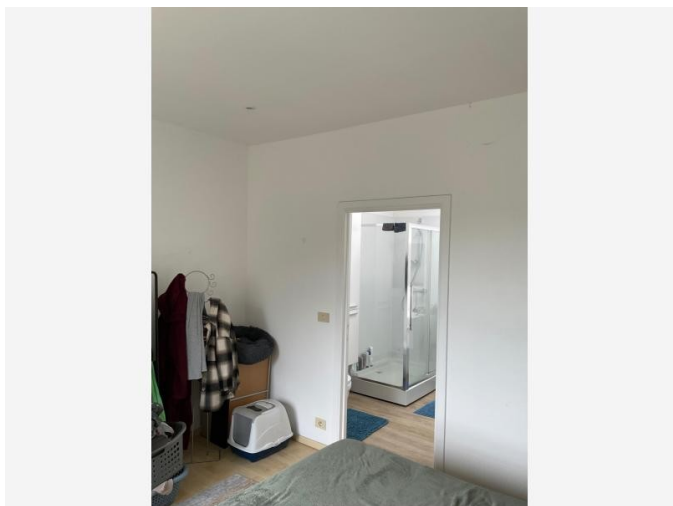
De achterliggende laag kon niet worden vastgesteld noch geïnspecteerd gedurende het bezoek.

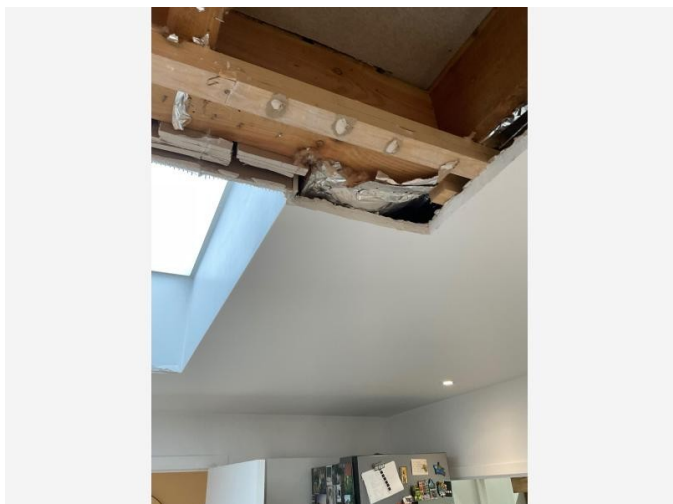
De achterliggende laag kon niet worden vastgesteld noch geïnspecteerd gedurende het bezoek.

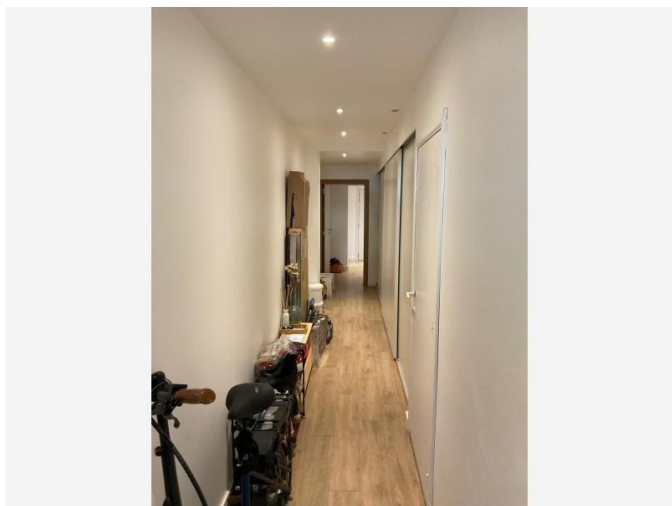
De achterliggende laag kon niet worden vastgesteld noch geïnspecteerd gedurende het bezoek.

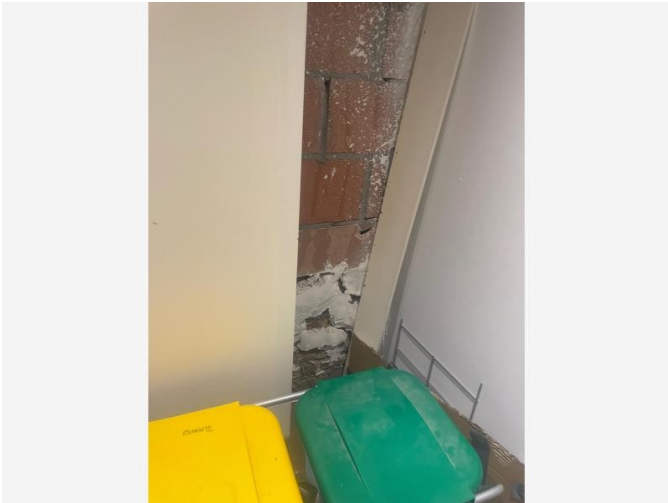
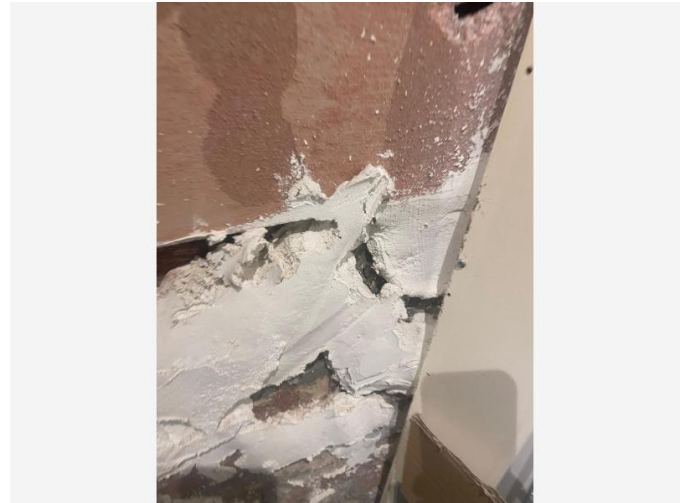
Geen asbest

#	Type	Referentie	Resultaat
8.1	Mengmonster	01 - pleister	Geen asbest

Beschrijving	Pleisterwerk- muur
Omgeving	Binnen
Primaire drager	Binnenwand
Bindmiddel van materiaal	Gips - kalk
Gebondenheid op basis van bindmiddel	Niet-hechtgebonden
Hoeveelheid (oppervlakte - dikte - aantal)	• 76,00 m ² - 1,00 cm - 1 stuk
Totaal volume	0,76 m ³
Identificatiemethode	Vaststelling met monstername
Destructieve handeling voor identificatie	Nee
Opmerking	Mengstaal pleisterwerk genomen van een natte ruimte/individuele ruimte wegens het ontbreken van een trappenhal/stookruimte met pleisterwerk.

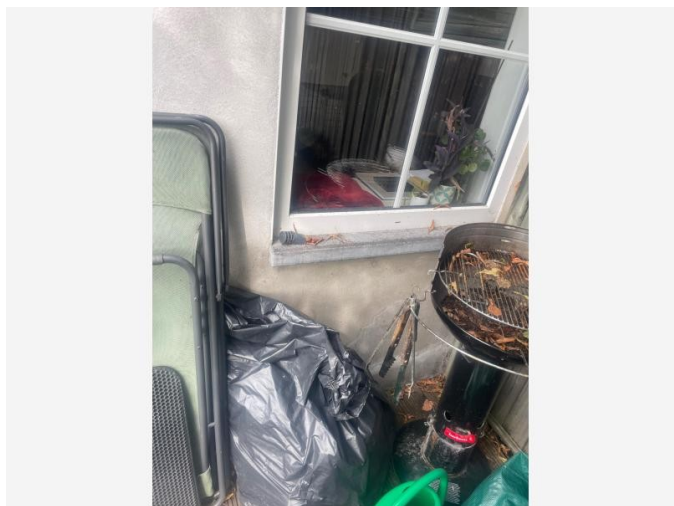
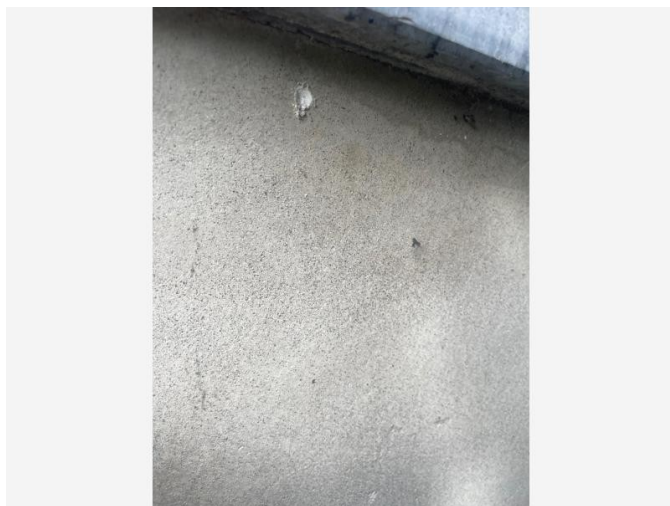
Fiche 9: Buitencementering

Geen asbest

#	Type	Referentie	Resultaat
9.1	Puntmonster	Buitencementering	Geen asbest

Beschrijving	Buitencementering
Omgeving	Buiten
Primaire drager	Wand buitenschil
Bindmiddel van materiaal	Cement
Gebondenheid op basis van bindmiddel	Hecht
Hoeveelheid (gewicht - aantal)	<ul style="list-style-type: none">• 200,00 kg - 1 stuk
Totaal gewicht	200,00 kg
Identificatiemethode	Vaststelling met monstername
Destructieve handeling voor identificatie	Nee
