# Asbestinventarisatattest

Harelbeeksestraat 49/2, 8520 Kuurne

Attestnummer : 20260416-000475.000

Uitgegeven op : 16.04.2026

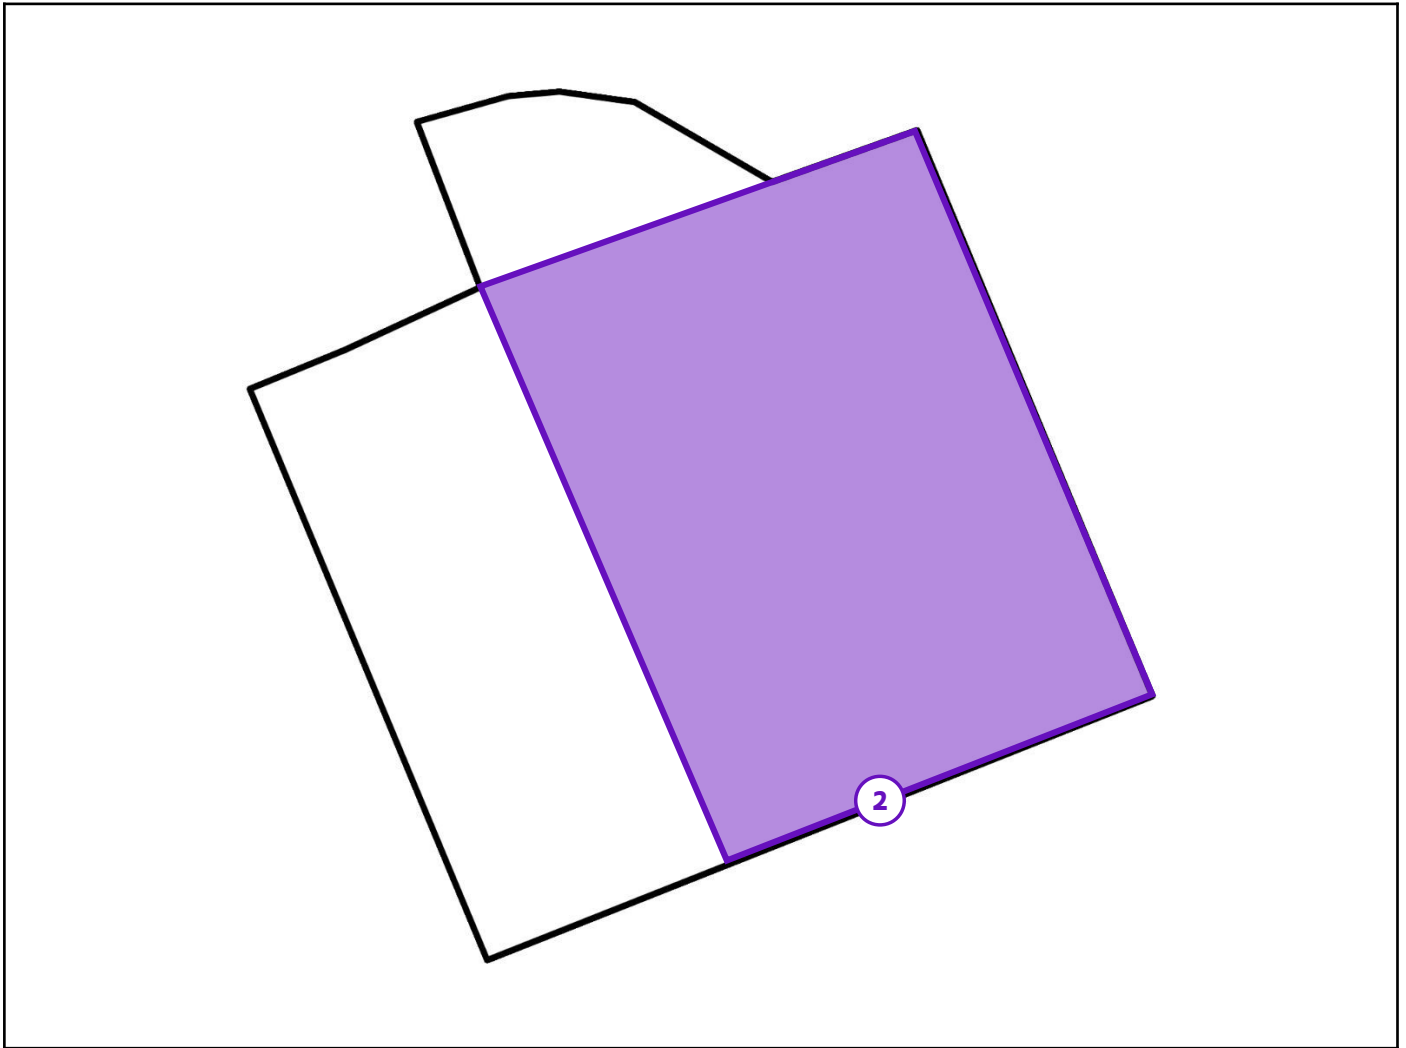
## Plan 1.7: Gezinswoning plan onderdak

| Beschrijving | Type | Actie |
|---|---|---|
| 2. aanwezigheid onderdak niet inspecteerbaar | Beperking | - |

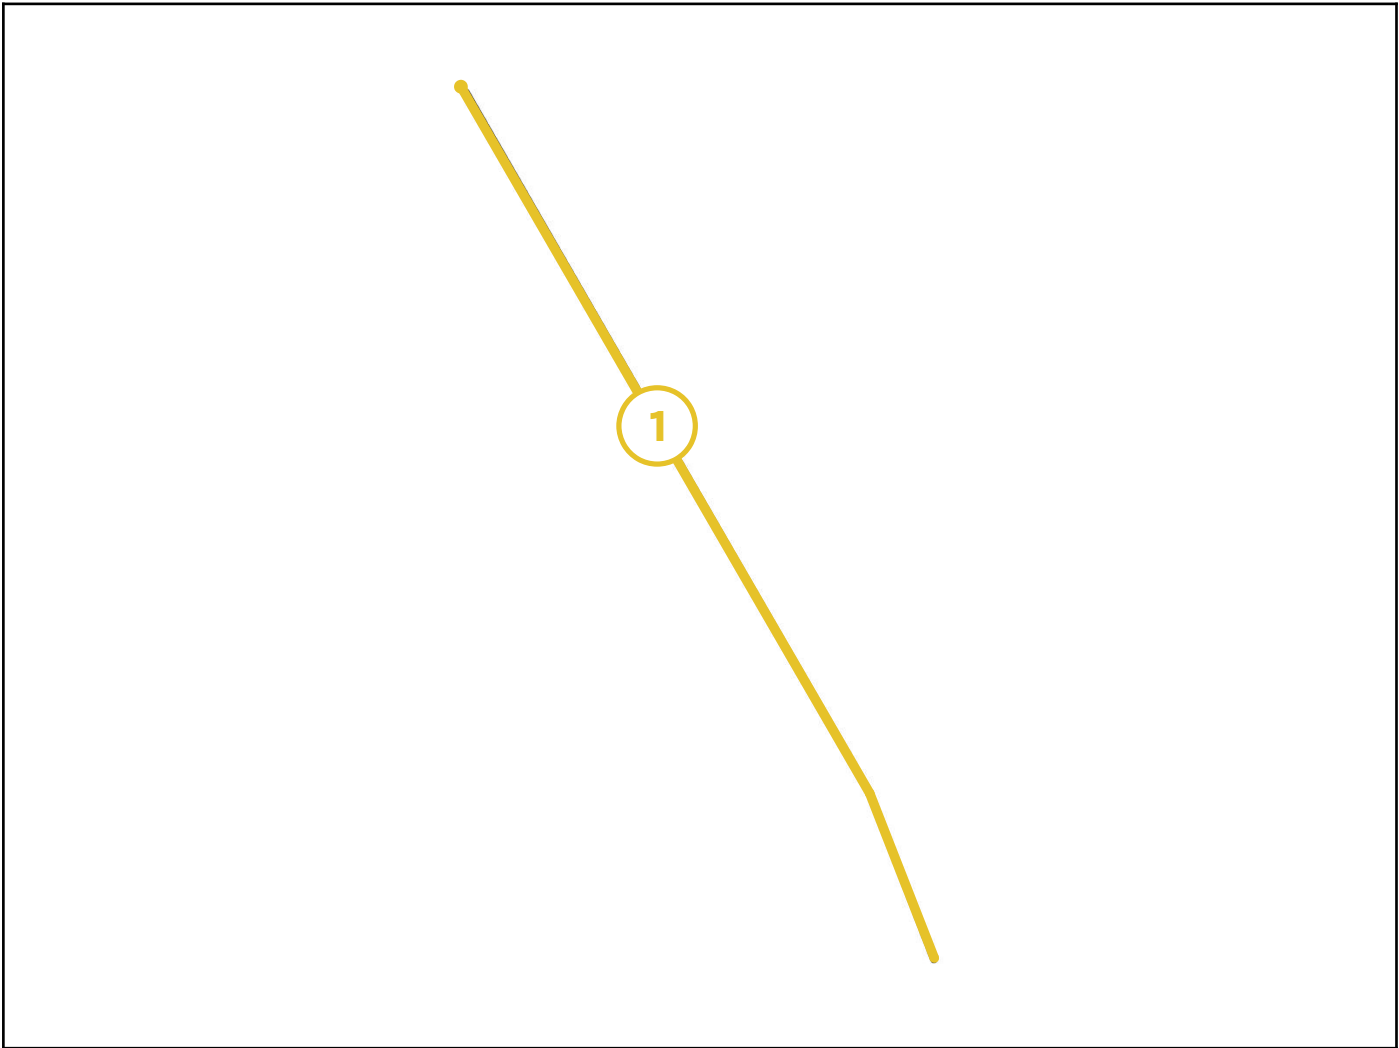
### Plan 3.1: Scheidingsmuur plan

| Beschrijving | Type | Actie |
|---|---|---|
| 1. dekstenen in vezelcement | Asbestmateriaal | Zorgvuldig beheren |

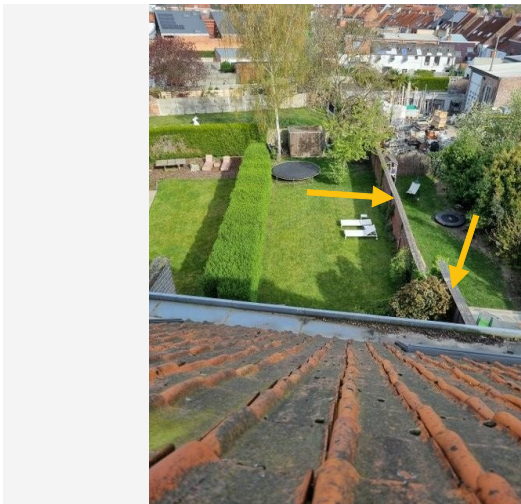
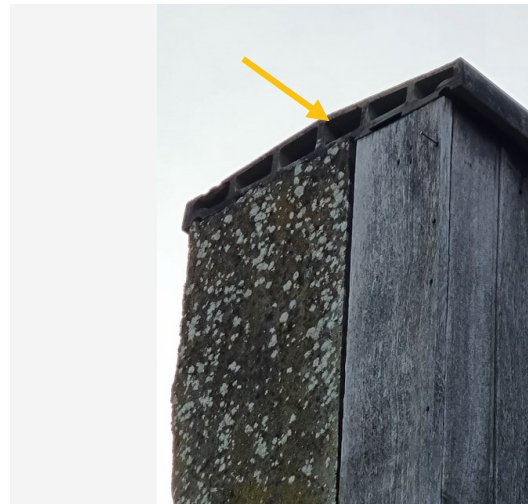
Overzichtsfoto

Detailfoto

Het asbestmateriaal valt onder de mijlpaal van 2040.

| Eindbeoordeling materiaalarisico | Laag materiaalarisico en/of verlaagde kans op vezelvrijgave |

| Gebondenheid | Categorie 1: hechtgebonden in oorsprong |
| Asbestsoort (vezeltype) | Crocidoliet aanwezig |
| Asbestconcentratie | Laag (< 50%) |
| Toestand van het materiaal | Licht beschadigd, licht verweerd. Intacte calciumsilicaatplaat of materiaal met categorie 3-gebondenheid |

| Beschrijving | dekstenen in vezelcement |
| Asbestmateriaal | Deksteen, muurkap - Hol |
| Identificatiemethode | <p>De asbestdeskundige beoordeelt het materiaal als asbestverdacht en dus asbesthoudend, en dit zonder monstername.</p> <p>Motivatie: De monstername brengt andere schade aan dan schade die inherent is aan de monstername.</p> |

- Zorg voor een veilig beheer. Vermijd het beschadigen van het asbestmateriaal. Controleer de toestand jaarlijks op wijzigingen.
- Voer bijkomende staalname(s) uit.

- Eenvoudige handelingen: mag via doe-het-zelf of door werknemer(s) met opleidingsattest eenvoudige handelingen  
Gezien het hechtgebonden, onbeschadigde voorkomen van de toepassing is deze te verwijderen onder de methode van eenvoudige handelingen (met bijkomende maatregelen). Hierbij dienen de noodzakelijke PBM's (FFP3 masker, wegwerpovertall Cat. III Type 5 en 6, wegwerphandschoenen en afspoelbare schoenen) voor het werken met asbest (zie hiervoor onder de toelichting van het asbestattest "Asbest beheren en verwijderen"..) toegepast te worden. Bovendien is de toepassing te fixeren voorafgaand aan de verwijdering en dienen onbevoegden en kinderen uit de zone van de werken geweerd te worden. Voorafgaand aan de verwijdering dienen de omliggende cementvoegen minutieus los gekapt te worden. Asbestverwijdering is uit te voeren overeenkomstig de vigerende codes van goede praktijk en volgens de bepalingen opgenomen in de Codex voor het welzijn op het werk – Boek VI – titel 3. De toepassing dient selectief afgevoerd te worden in een gesloten asbestzak ( zie <https://ovam.vlaanderen.be/asbestafval-afvoeren> ). Het gebruik van

- Eenvoudige handelingen: enkel door erkend asbestverwijderaar  
Gezien het hechtgebonden, onbeschadigde voorkomen van de toepassing is deze te verwijderen onder de methode van eenvoudige handelingen (met bijkomende maatregelen). Hierbij dienen de noodzakelijke PBM's (FFP3 masker, wegwerpoverall Cat. III Type 5 en 6, wegwerphandschoenen en afspoelbare schoenen) voor het werken met asbest (zie hiervoor onder de toelichting van het asbestattest "Asbest beheren en verwijderen"..) toegepast te worden. Bovendien is de toepassing te fixeren voorafgaand aan de verwijdering en dienen onbevoegden en kinderen uit de zone van de werken geweerd te worden. Voorafgaand aan de verwijdering dienen de omliggende cementvoegen minutieus los gekapt te worden. Asbestverwijdering is uit te voeren overeenkomstig de vigerende codes van goede praktijk en volgens de bepalingen opgenomen in de Codex voor het welzijn op het werk – Boek VI – titel 3. De toepassing dient selectief afgevoerd te worden in een gesloten asbestzak ( zie <https://ovam.vlaanderen.be/asbestafval-afvoeren> ). Het gebruik van sneldraaiende toestellen en hulpmiddelen (slijpschijf, boormachine, boorhamer, ..... ) is verboden (zie ook <https://ovam.vlaanderen.be/asbest-correct-verwijderen> en <https://ovam.vlaanderen.be/voorzorgsmaatregelen-bij-asbestverwijdering>).

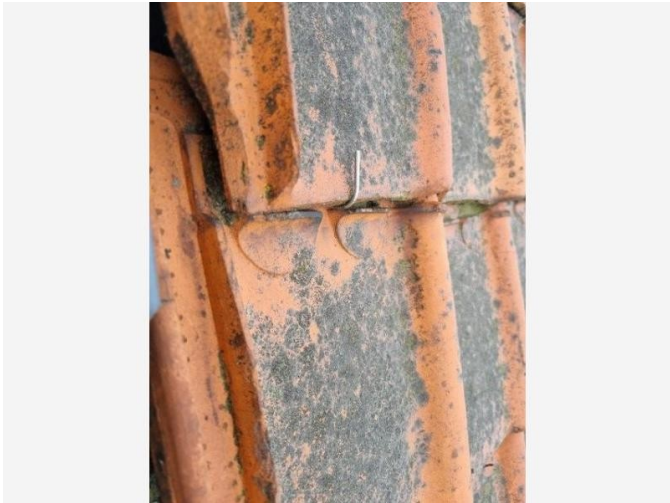
Situeringsfoto

**Reden:** Er is geen volledige risicobeoordeling mogelijk

**Uitleg van de asbestdeskundige:** het eventueel aanwezige onderdak is te situeren tussen de binnenaafwerking in gipskarton en de buitenste dakschil in rode kleipannen. Gezien de kleipannen in haken liggen konden deze niet op een veilige manier worden opgetild.

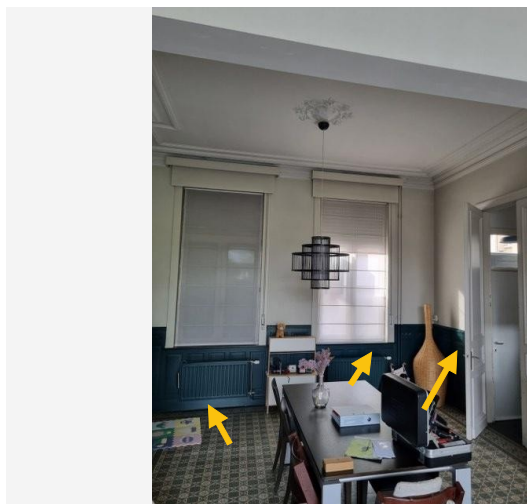
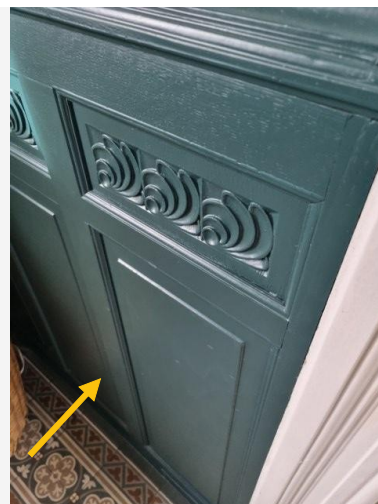
### Informatie over een niet-asbestverdacht materiaal

de toepassing betreft een geschilderde houten lambrisering.

| Basis voor advies | De asbestdeskundige beoordeelt het materiaal als niet-asbestverdacht. |

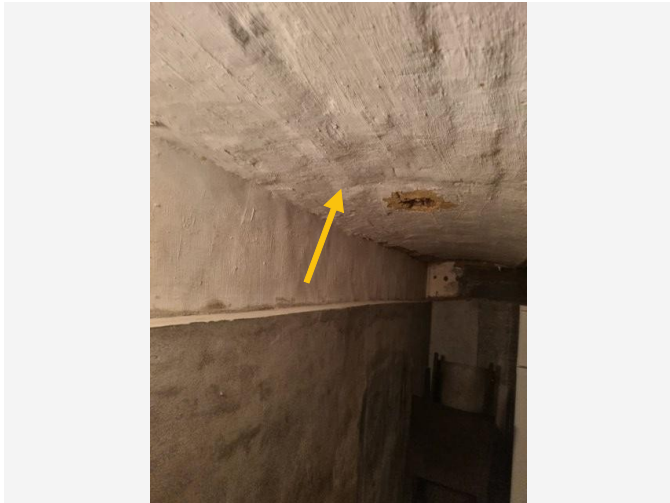
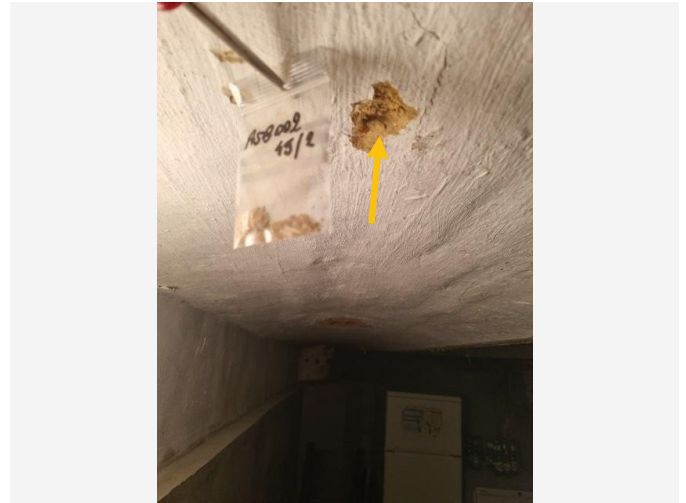
## Fiche 4: pleisterwerk plafonds

Geen asbest

| # | Type | Referentie | Resultaat |
|---|---|---|---|
| 4.1 | Mengmonster | ASB002-49/2 | Geen asbest |

| Opmerking | De toepassing komt - op een eenvoudig bereikbare manier - enkel voor ter hoogte van de kelder. Ter hoogte van het gelijkvloers overstijgt de hoogte van het plafond de 3,50 m+mv. Op de verdiepingen en de ter hoogte van de keuken betreft het plafond telkens beplatingen uit gipskarton. |

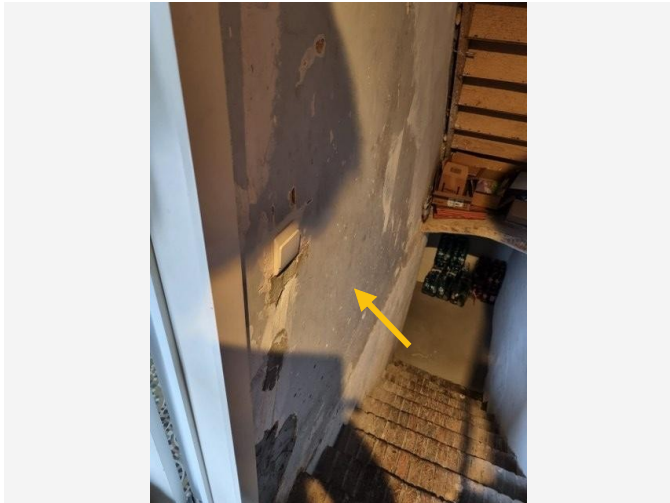
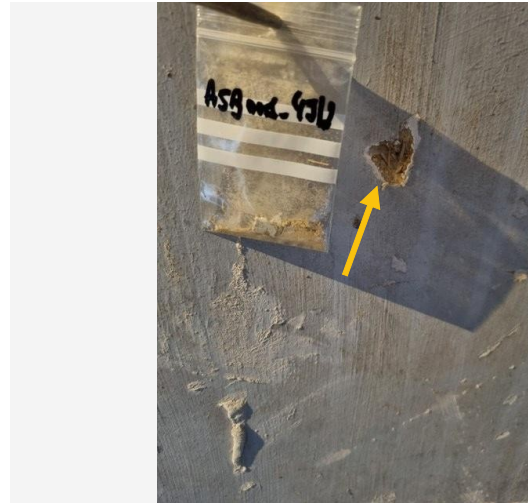
## Fiche 5: pleisterwerk muren

Geen asbest

| # | Type | Referentie | Resultaat |
|---|---|---|---|
| 5.1 | Mengmonster | ASB001-49/2 | Geen asbest |

| Opmerking | De toepassing wordt enkel aangetroffen ter hoogte van de kelder en de keldertoegang. De overige ruimtes in de woning werden na 2001 volledig gestript en voorzien van een nieuwe pleisterlaag of een beplating in niet-asbestverdachte gipskarton. |

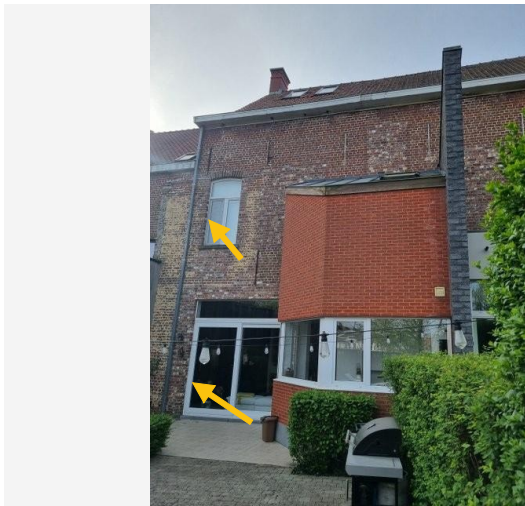
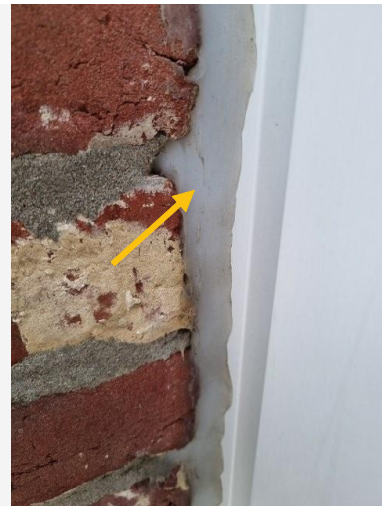
## Fiche 7: geen asbestverdachte mastiek/voegkit aanwezig

| Beschrijving | Notitie | Terug te vinden op plannen |
|---|---|---|
| Fiche 7: geen asbestverdachte mastiek/voegkit aanwezig | De toepassing komt voor ter hoogte van de voor- en achtergevel. | Plan 1.2: grondplan gelijkvloers<br>Plan 1.3: grondplan 1e verdieping<br>Plan 1.6: voorgevel |

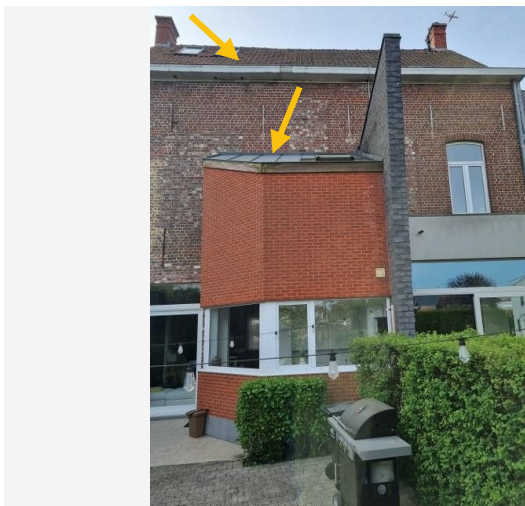
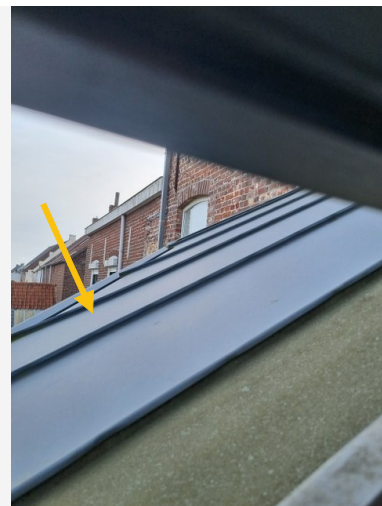
## Fiche 8: niet-asbestverdachte dakbekkingen

| Beschrijving | Notitie | Terug te vinden op plannen |
|---|---|---|
| Fiche 8: niet-asbestverdachte dakbekkingen | Ter hoogte van het hoofdvolume (originele gebouwcontour) bestaat de buitenste dakschil uit rode kleipannen. Ter hoogte van het na 2001 aangebouwde gedeelte bestaat de buitenste dakschil uit zink. | Plan 1.8: Gezinswoning dakenplan |
