Asbestinventarisatetest

Kortrijkseweg 158, 8791 Waregem

Attestnummer : 20250612-000154.000

Uitgegeven op : 12.06.2025

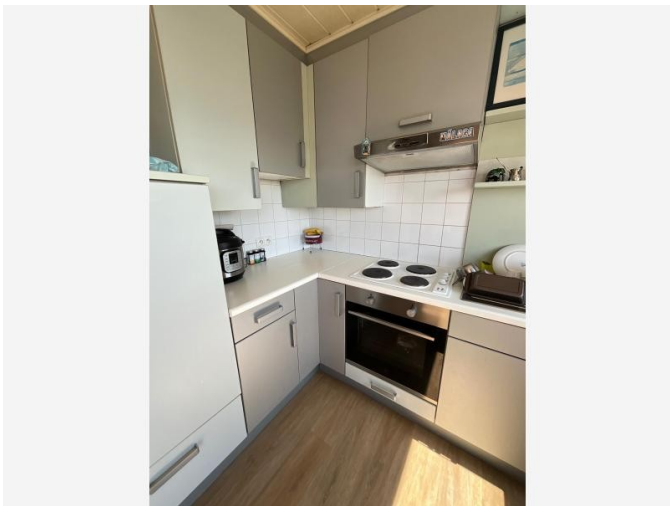
De tegels in de het badkamer en keuken zijn in goede staat. Dit geldt tevens voor de plinten in de woning. Geen losliggende tegels noch breuklijnen.

Hierdoor kan de hechtingslaag niet geïnspecteerd worden.

Mocht bij renovatie de hechtingslaag zichtbaar worden dan is het noodzakelijk om een bijkomend onderzoek te laten uitvoeren.

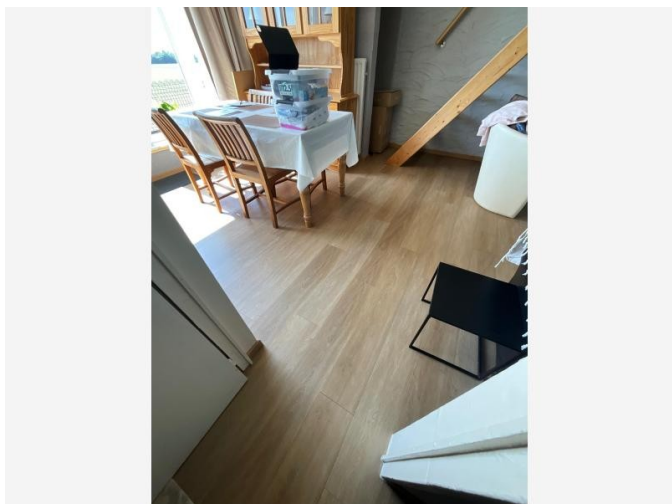
Het vloerzeil in de woning is in goede staat. Geen losliggende delen.

Mocht bij renovatie de hechtingslaag zichtbaar worden dan is het noodzakelijk om een bijkomend onderzoek te laten uitvoeren.

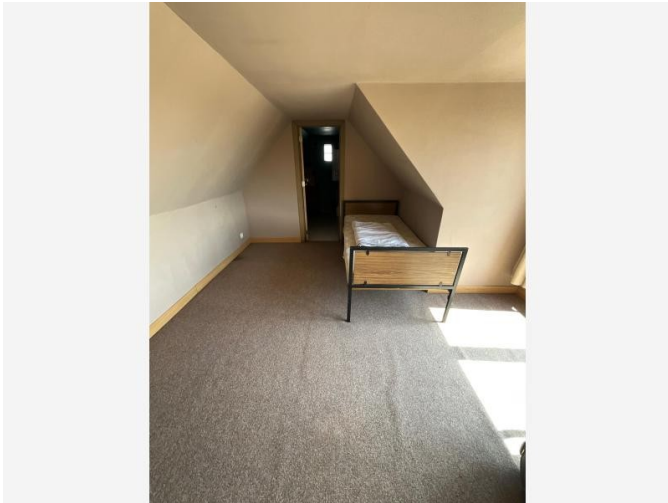
Het tapijt in beide slaapkamers is in goede staat. Geen losliggende delen.

Mocht bij renovatie de hechtingslaag zichtbaar worden dan is het noodzakelijk om een bijkomend onderzoek te laten uitvoeren.

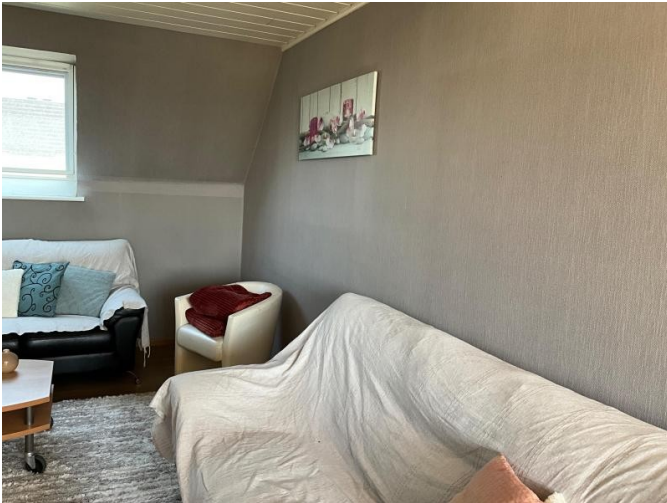
De ruimte in de woning zijn afgewerkt met een voorzetwand in gyproc of ander materiaal waardoor de originele wand niet waarneembaar is zonder schade te berokkenen aan de afwerking. Hierdoor kan er bij een niet-destructieve rondgang niet audiovisueel worden vastgesteld of er asbest zou aanwezig zijn in de hechtingslaag of in achterliggende materialen.

Bij werken of renovaties is een voorafgaand bijkomend destructief onderzoek van deze materialen en de hechtingslaag aangeraden. Mocht door beschadiging achterliggende materialen zichtbaar komen te liggen is ook hier een aanvullend onderzoek aangeraden.

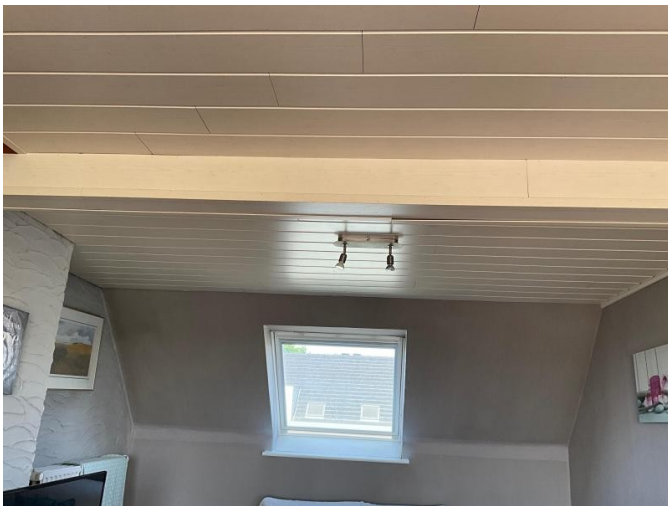
De volledige woning is afgewerkt met een verlaagd plafond waardoor het originele plafond niet waarneembaar is zonder schade te berokkenen aan de afwerking.

Hierdoor kan er bij een niet-destructieve rondgang niet audiovisueel worden vastgesteld of er asbest zou aanwezig zijn in de hechtingslaag of in achterliggende materialen.

Bij werken of renovaties is een voorafgaand bijkomend destructief onderzoek van deze materialen en de hechtingslaag aangeraden. Mocht door beschadiging achterliggende materialen zichtbaar komen te liggen is ook hier een aanvullend onderzoek aangeraden.

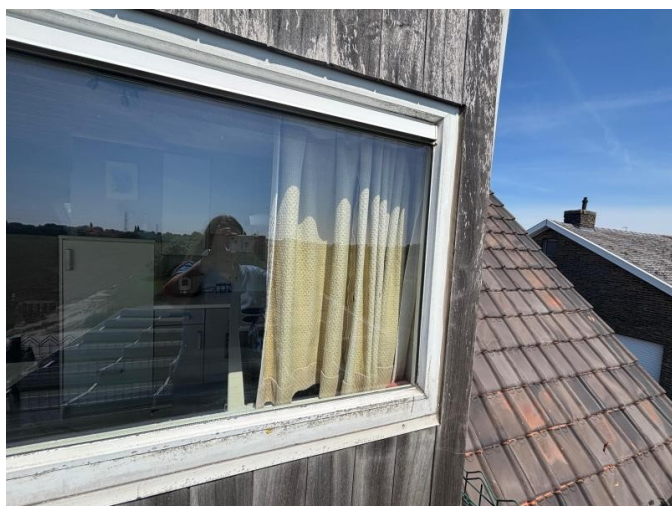
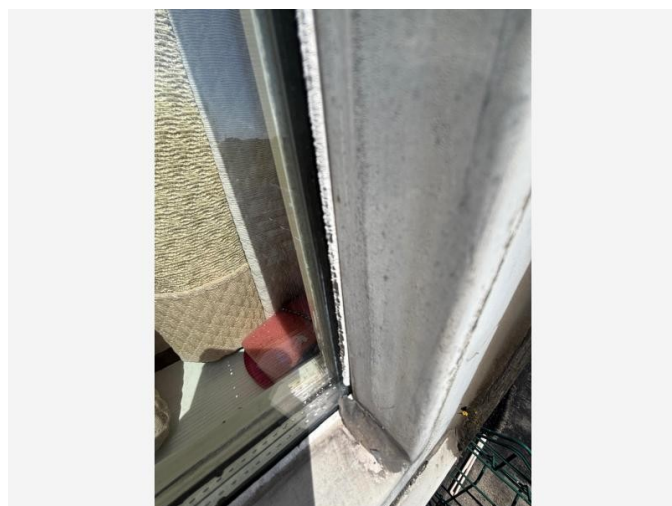
Fiche 6: Mastiek

Geen asbest

#	Type	Referentie	Resultaat
6.1	Puntmonster	KOR158BLPP01	Geen asbest

Beschrijving	Mastiek
Omgeving	Buiten
Primaire drager	Wandopening verticaal (raam, deur, ...)
Bindmiddel van materiaal	Kitten, mastiek, pasta
Gebondenheid op basis van bindmiddel	Hecht
Hoeveelheid (gewicht - aantal)	<ul style="list-style-type: none">• 0,10 kg - 1 stuk
Totaal gewicht	0,10 kg
Identificatiemethode	Vaststelling met monstername
Destructieve handeling voor identificatie	Nee
Opmerking	Mastiek tussen glas en houtwerk aan buitenzijden. Puntstaal genomen aan rechterkant van het raam.

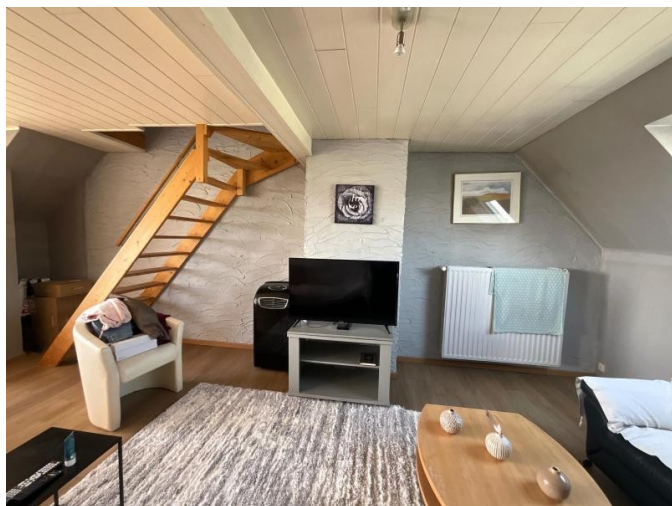
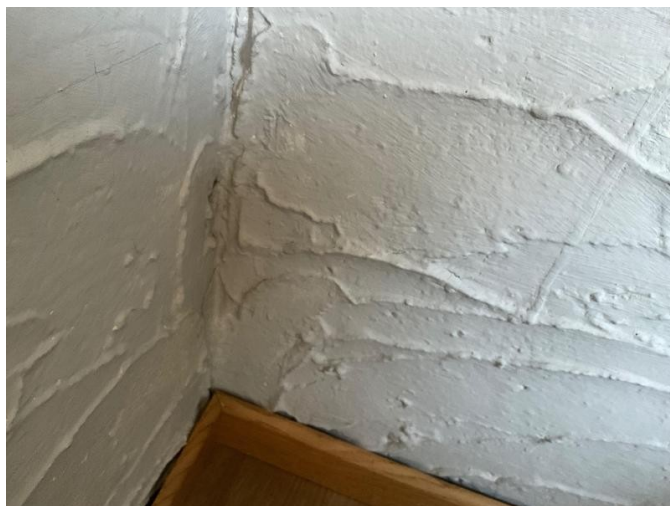
Fiche 7: Pleisterwerk wand

Geen asbest

#	Type	Referentie	Resultaat
7.1	Mengmonster	KOR158BLMM01	Geen asbest

Beschrijving	Pleisterwerk wand
Omgeving	Binnen
Primaire drager	Binnenwand
Bindmiddel van materiaal	Gips - kalk
Gebondenheid op basis van bindmiddel	Niet-hechtgebonden
Hoeveelheid (oppervlakte - dikte - aantal)	• 20,00 m ² - 1,50 cm - 1 stuk
Totaal volume	0,30 m ³
Identificatiemethode	Vaststelling met monstername
Destructieve handeling voor identificatie	Nee
Opmerking	In het appartement werd er enkel pleisterwerk gevonden op de linker muur, zowel op de GLV als de VDP. Alle andere wanden hebben een voorzetwand. Er zijn op 2 plaatsen stalen genomen: aan de schouw, aan de rechterkant op GLV en aan de schouw, aan de linkerkant op VDP.

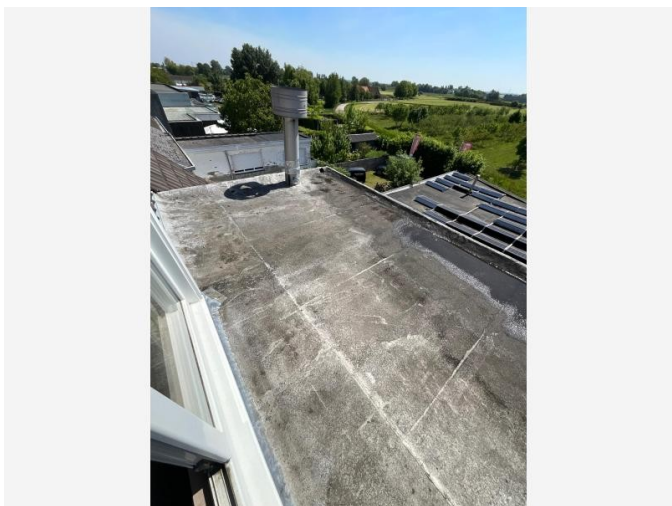
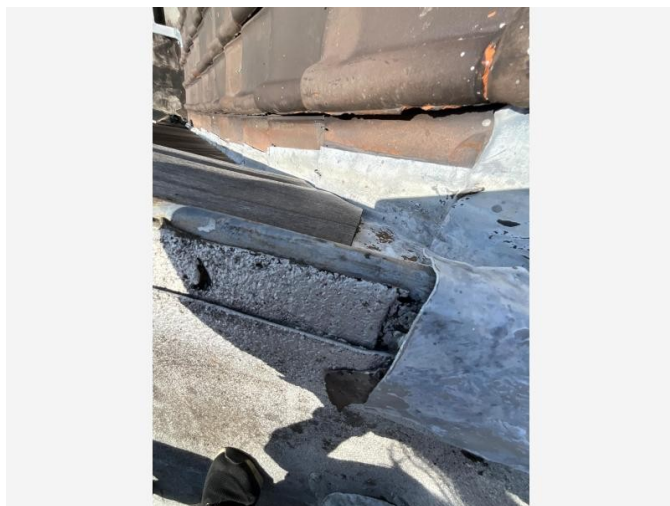
Fiche 8: Roofing plat dak

Geen asbest

#	Type	Referentie	Resultaat
8.1	Puntmonster	KOR158BLPP03	Geen asbest

Beschrijving	Roofing plat dak
Omgeving	Buiten
Primaire drager	Plat dak
Bindmiddel van materiaal	Bitumen (roofing, teer, asfalt)
Gebondenheid op basis van bindmiddel	Hecht
Hoeveelheid (oppervlakte - aantal)	• 9,00 m ² - 1 stuk
Totale oppervlakte	9,00 m ²
Identificatiemethode	Vaststelling met monstername
Destructieve handeling voor identificatie	Nee
Opmerking	Enkel de toplaag werd bemonsterd. Bij renovatie dienen eventuele onderlagen extra onderzocht te worden.

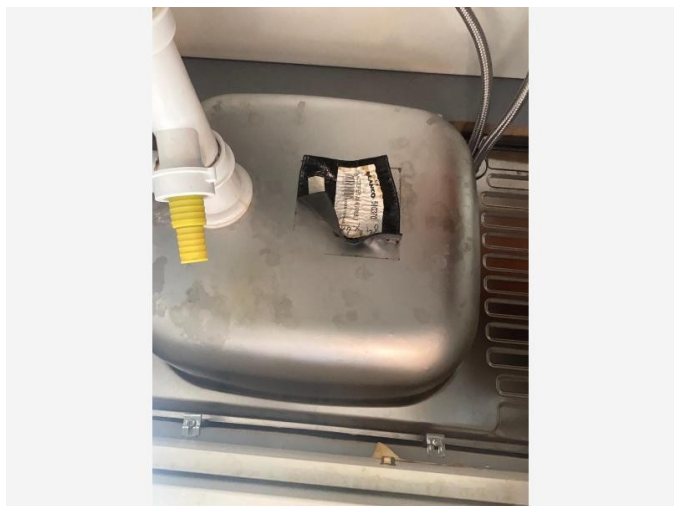
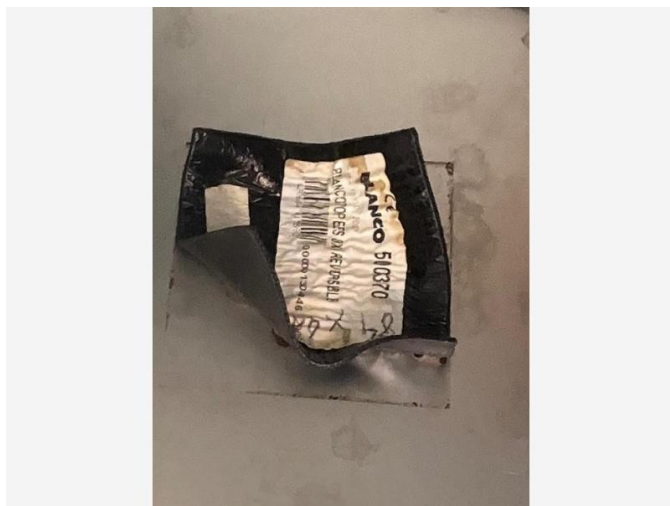
Fiche 9: Anti dreunmat

Geen asbest

#	Type	Referentie	Resultaat
9.1	Puntmonster	KOR158BLPP02	Geen asbest

Beschrijving	Anti dreunmat
Omgeving	Binnen
Primaire drager	Sanitaire infrastructuur en uitrusting (toe- en afvoer)
Bindmiddel van materiaal	Bitumen (roofing, teer, asfalt)
Gebondenheid op basis van bindmiddel	Hecht
Hoeveelheid (gewicht - aantal)	<ul style="list-style-type: none">• 0,10 kg - 1 stuk
Totaal gewicht	0,10 kg
Identificatiemethode	Vaststelling met monstername
Destructieve handeling voor identificatie	Nee
Opmerking	Een bitumineuze anti-dreunmat onder de wasbak in de keuken.
