Asbestinventarisatetest

Burgemeester Vercruysselaan 41, 8500 Kortrijk

Attestnummer : 20221218-000246.000

Zone 1: Hoofdgebouw

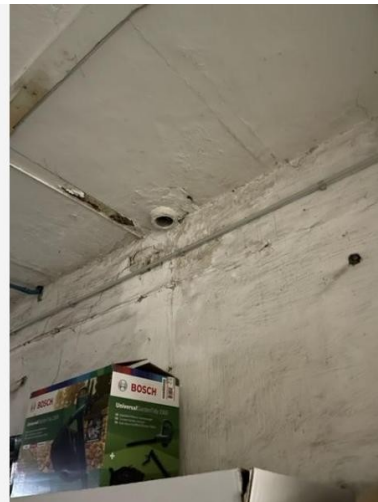
Overzichtsfoto

Eindbeoordeling materiaalrisico	Zeer laag materiaalrisico en/of zeer lage kans op vezelvrijgave
---------------------------------	-----------------------------------------------------------------

Gebondenheid	Categorie 1: hechtgebonden in oorsprong
Asbestsoort (vezeltype)	Alleen chrysotiel
Asbestconcentratie	Laag (< 50%)
Afschermingsgraad van het gehele materiaal	Niet stootvaste afscherming
Toestand van het materiaal	Onbeschadigd, niet verweerd

Beschrijving	afgekoppelde afvoerdoorgang
Omgeving	Binnen
Primaire drager	Sanitaire infrastructuur en uitrusting (toe- en afvoer)
Asbestmateriaal	Buis, koker, leiding, pijp, doorvoer
Bindmiddel van asbestmateriaal	Cement
Gebondenheid op basis van bindmiddel	Hecht
Hoeveelheid (lengte - omtrek - dikte - aantal)	<ul style="list-style-type: none">• 0,03 m - 34,52 cm - 1,00 cm - 1 stuk
Totaal volume	< 0,001 m ³
Eenvoudig bereikbaar	Nee <ul style="list-style-type: none">• Verwijdering tast de bouwkundige integriteit aan.

Bevestigingswijze	<ul style="list-style-type: none">• Geklemd• Verlijmd, ingegoten, versmeerd
Identificatiemethode	Vaststelling zonder monstername
Destructieve handeling voor identificatie	Nee

- Zorg voor een veilig beheer en verwijder dit asbestmateriaal wanneer het bij werken eenvoudig bereikbaar wordt. Controleer de toestand jaarlijks op wijzigingen.

- Eenvoudige handelingen: mag via doe-het-zelf of door werknemer(s) met opleidingsattest eenvoudige handelingen
Verwijdering door aannemer met opleidingsattest eenvoudige handelingen.

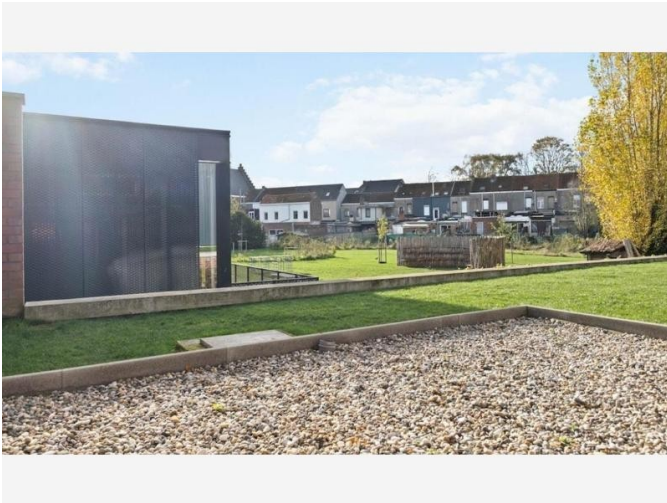
Situeringfoto

Uitgesloten van inspectie

Bouwjaar: 2018

Constructies gebouwd vanaf 2001 moeten niet onderzocht worden
