Asbestinventarisattest

Astridlaan 17A, 8310 Brugge

Attestnummer : **20260507-000100.000**
Uitgegeven op : **07.05.2026**
Geldig tot : **Onbeperkt** (tenzij de toestand wijzigt)

Asbestveilig (maar mogelijk niet asbestvrij)

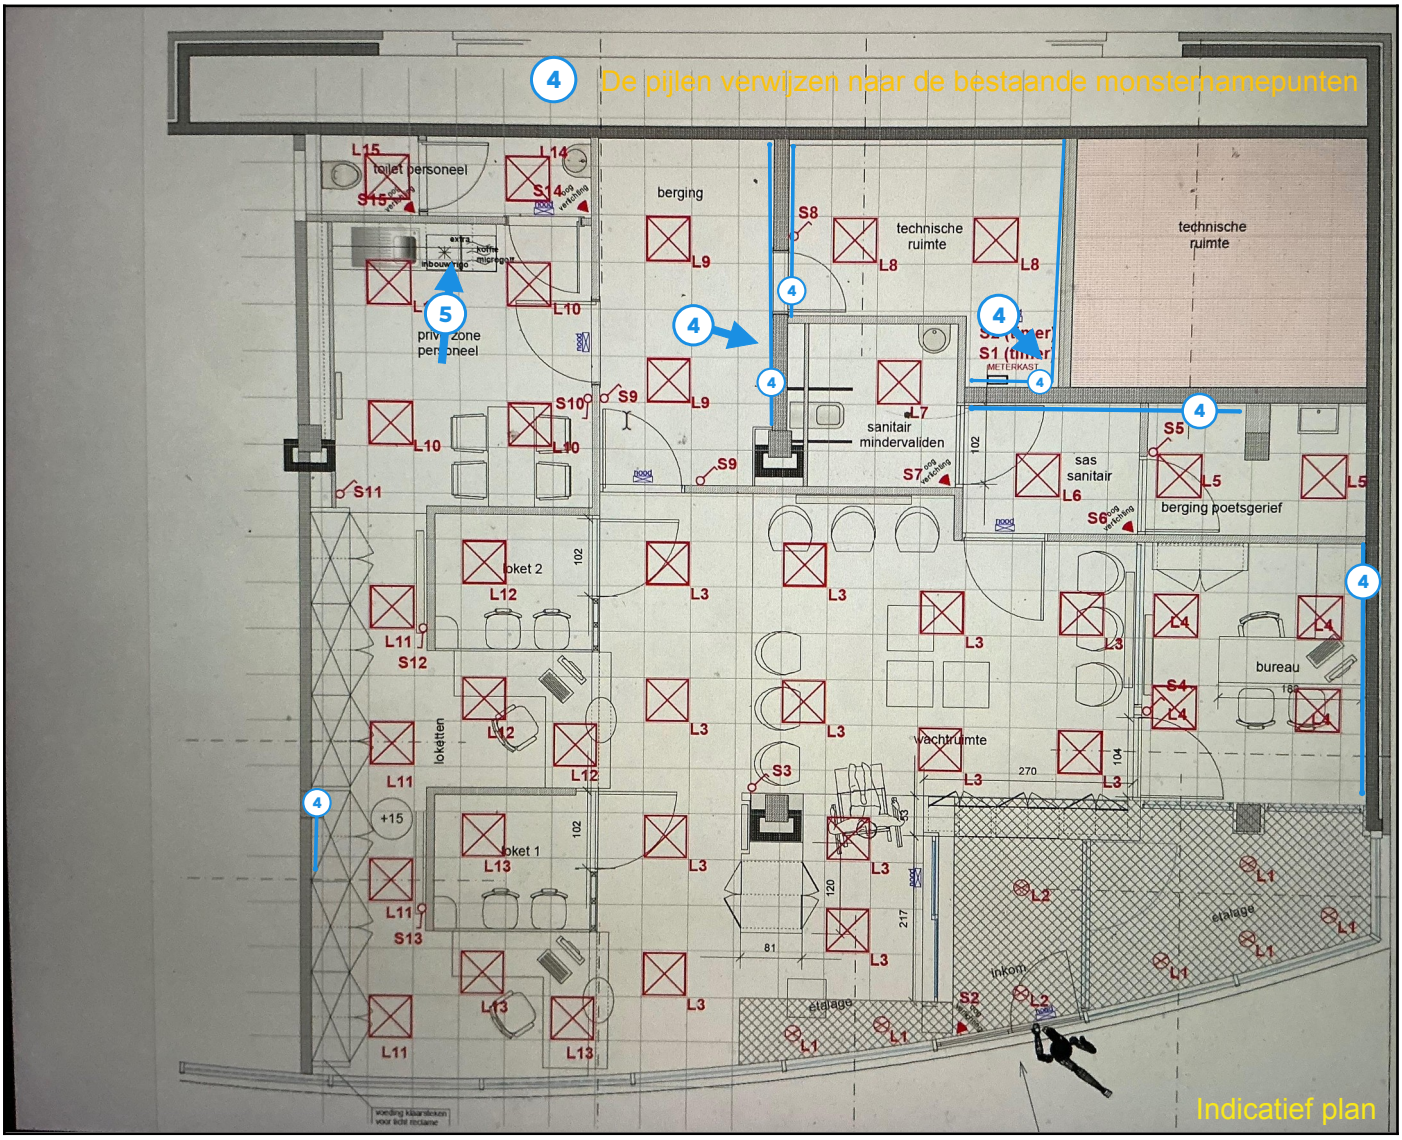
Plan 1.1: Grondplan - Asbestverdachte toepassingen

Beschrijving	Type	Actie
4. Pleisterwerk muren	Geen asbest	-
5. Anti-dreun	Geen asbest	-

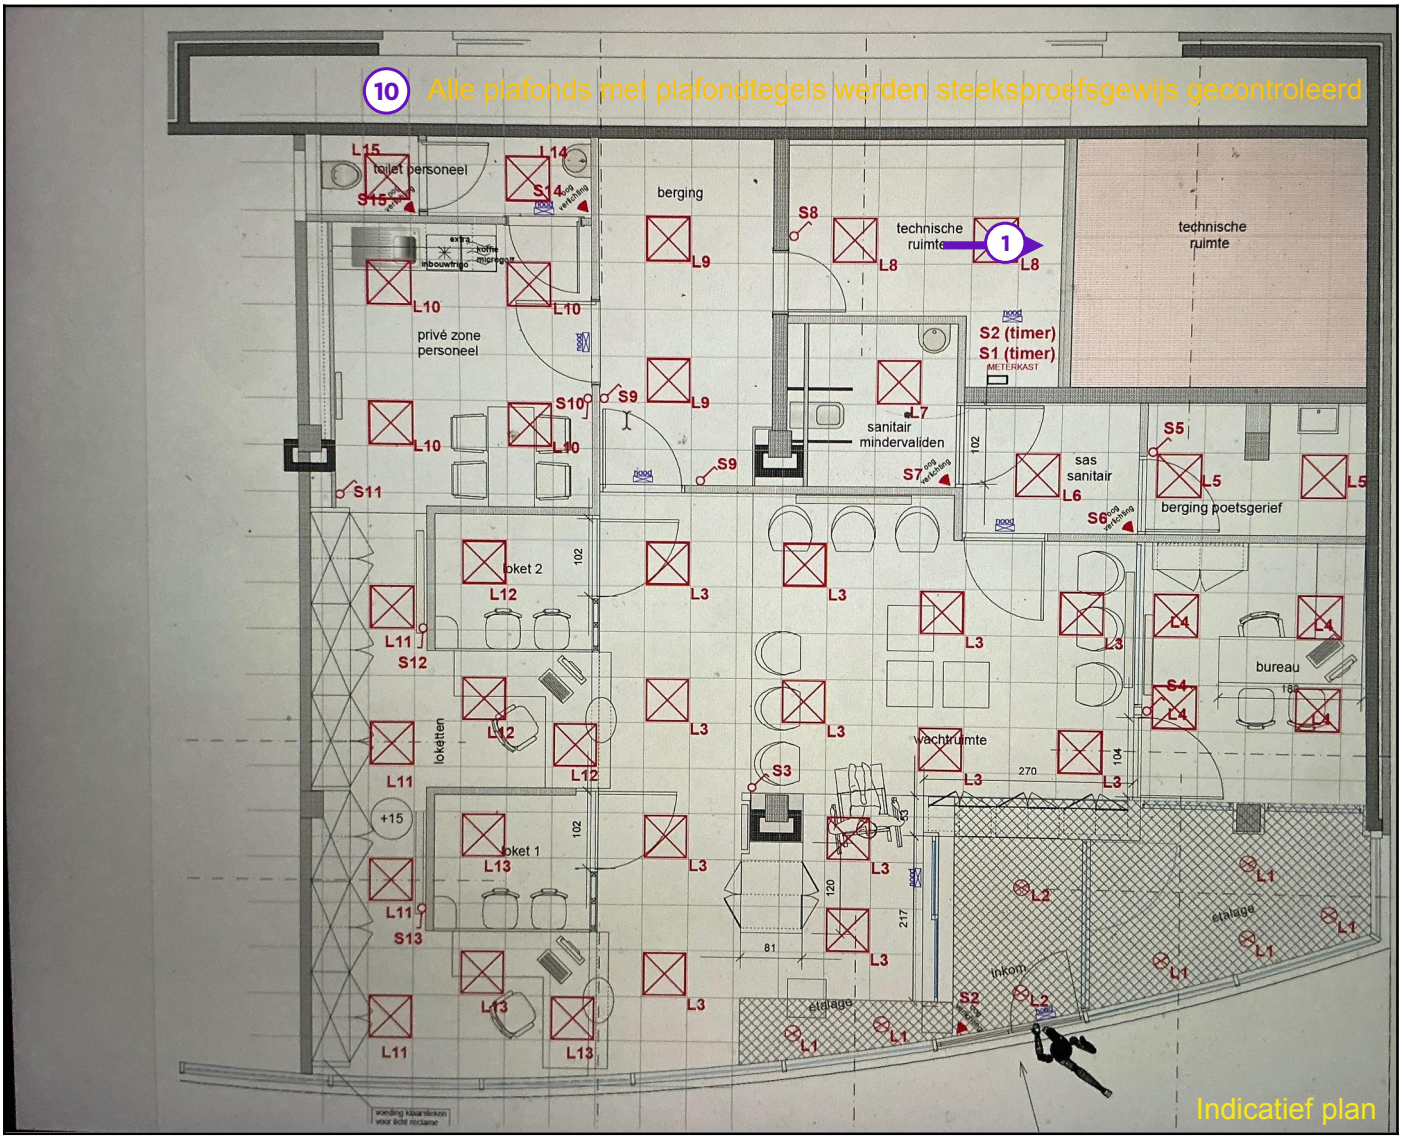
Plan 1.2: Grondplan - Overige

Beschrijving	Type	Actie
1. Kluis	Advies	-
10. Plafond met plafondtegels	Overige ruimte of materiaal	-

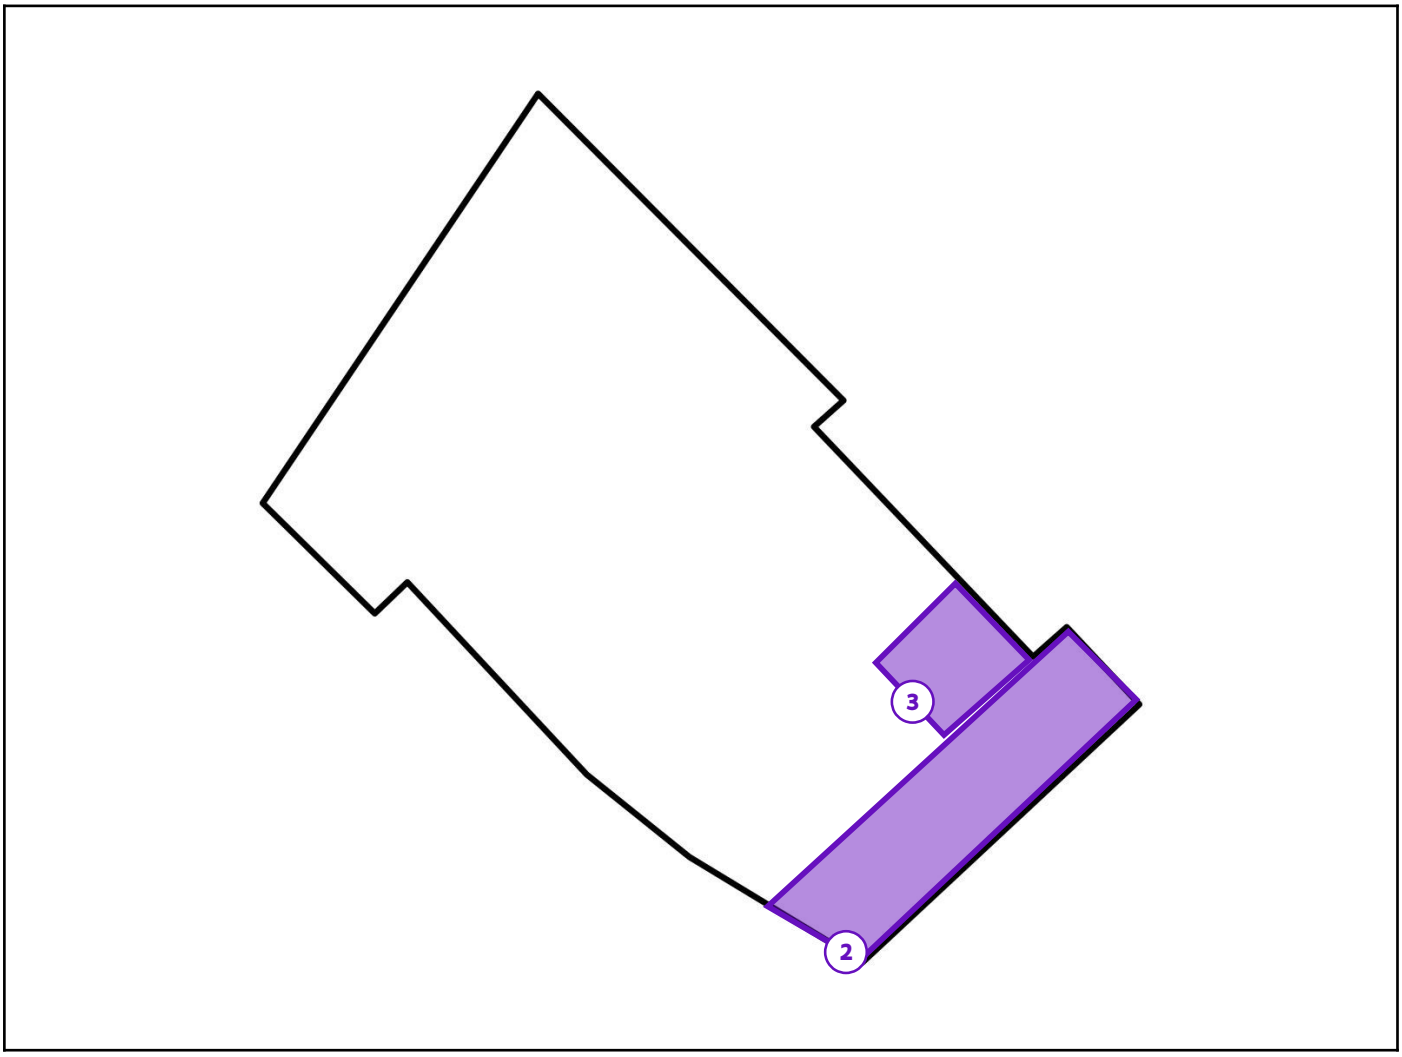
Plan 1.3: Overige toepassingen

Beschrijving	Type	Actie
2. Heraklith plafondbeplating	Advies	-
3. OT TCR	Advies	-

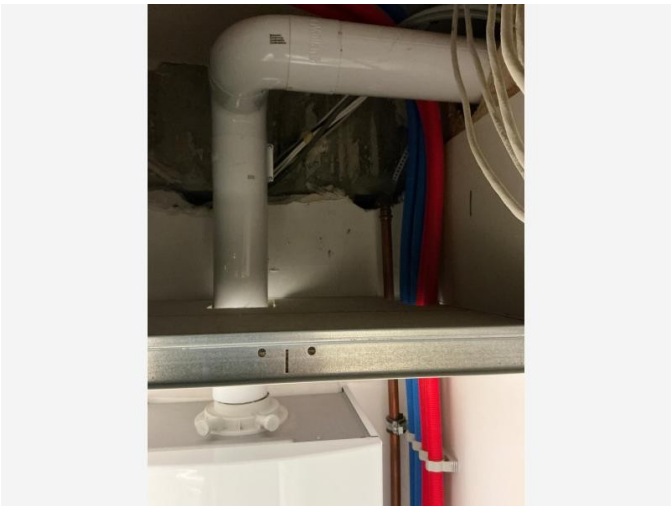
Beschrijving	Notitie	Terug te vinden op plannen
Fiche 6: Roofafvoer	De rookgaskanalen zijn, net zoals de verwarmingsinstallatie, te recent en bijgevolg niet asbestverdacht. Er kan echter enkel uitspraak gedaan worden over de onderdelen binnen het inspectiegebied. Er is geen zekerheid over de verdere verloop in het gebouw (bv. doorvoeren).	-
Fiche 7: Kit aan het buitenschrijnwerk	De kit aan het buitenschrijnwerk (zowel tussen glas en kader en kader en gevel) is niet asbestverdacht.	-
Fiche 8: Verwarmingsinstallatie Vaillant	De aanwezige stookinstallatie is op basis van de beschikbare informatie te recent en bijgevolg niet asbestverdacht.	-
