Asbestinventarisattest

Zonnekring 25, 8500 Kortrijk

Attestnummer : **20261020-000572.000**
Uitgegeven op : **20.10.2026**
Geldig tot : **Onbeperkt** (tenzij de toestand wijzigt)

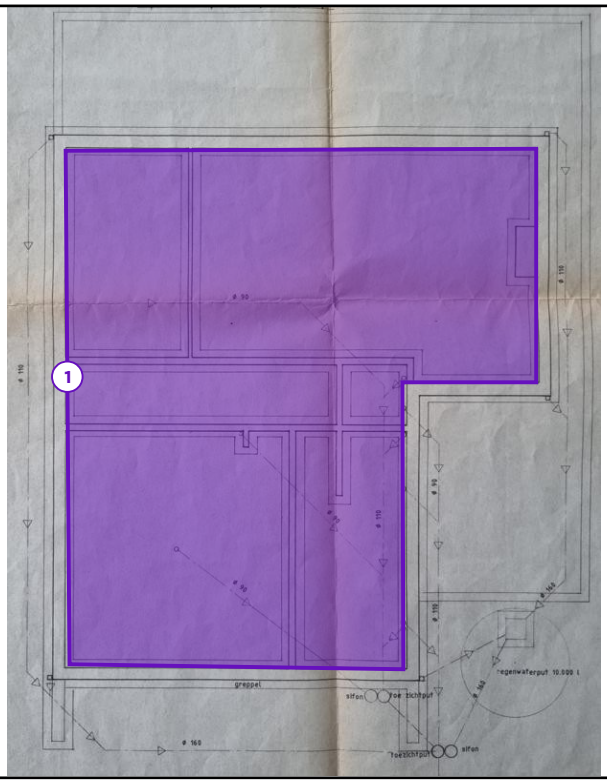
Plan 1.1: Funderings- en rioleringsplan

Beschrijving	Type	Actie
1. Kruipkelder niet op een veilige manier inspecteerbaar	Beperking	-

Reden: Het onderzoek kan niet uitgevoerd worden binnen de bepalingen van de Welzijnswet

Uitleg van de asbestdeskundige: De hoogte van de kruipkelder is < 1,50 m.

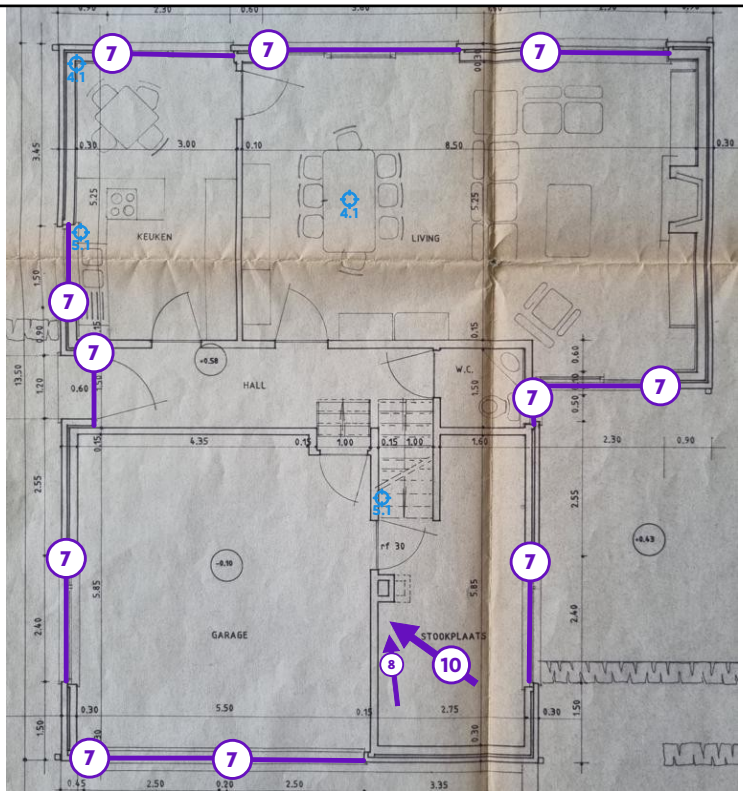
Plan 1.2: Grondplan gelijkvloers

Muurpleister komt verspreid binnen de bouwlaag voor.
Plafondpleister komt verspreid binnen de bouwlaag voor.

Beschrijving	Type	Actie
4. Pleisterwerk plafonds	Geen asbest	-
4.1 Code: ASB002-25	Mengmonster	-
5. Pleisterwerk muren	Geen asbest	-
5.1 Code: ASB001-25	Mengmonster	-
7. geen asbestverdachte mastiek/voegkit aanwezig	Overige ruimte of materiaal	-
8. geen asbestverdachte rookgasafvoeren aanwezig	Overige ruimte of materiaal	-
10. Geen asbestverdachte stookinstallatie aanwezig	Overige ruimte of materiaal	-

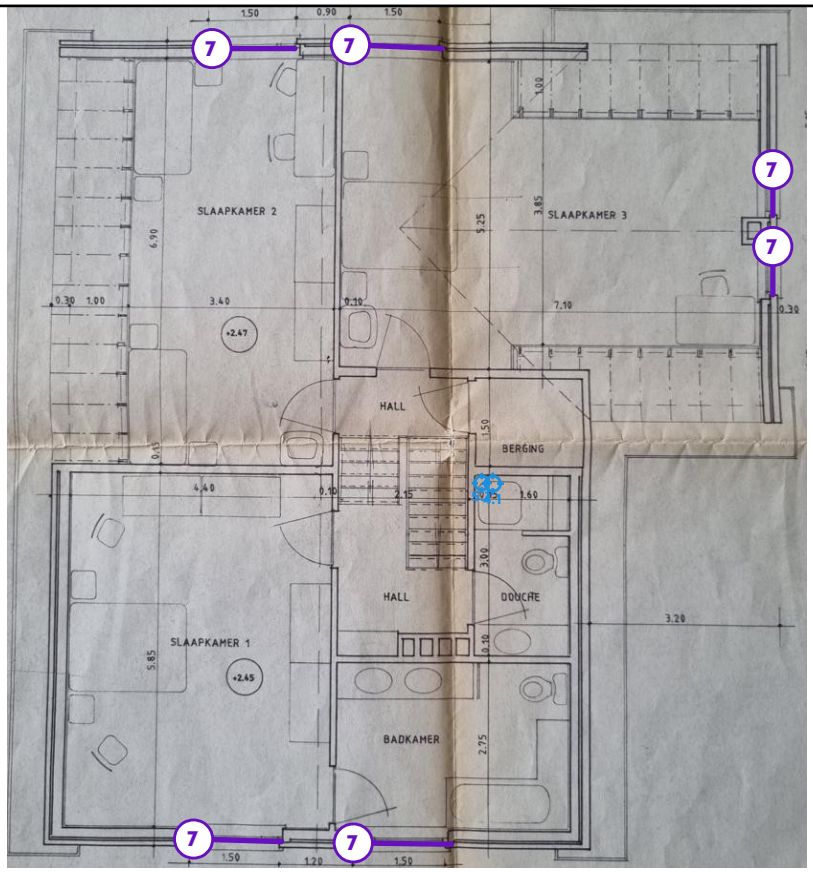
Plan 1.3: Grondplan verdieping

Muurpleister komt verspreid binnen de bouwlaag voor.

Plafondpleister komt verspreid binnen de bouwlaag voor.

Beschrijving	Type	Actie
4. Pleisterwerk plafonds	Geen asbest	-
4.1 Code: ASB002-25	Mengmonster	-
5. Pleisterwerk muren	Geen asbest	-
5.1 Code: ASB001-25	Mengmonster	-
7. geen asbestverdachte mastiek/voegkit aanwezig	Overige ruimte of materiaal	-

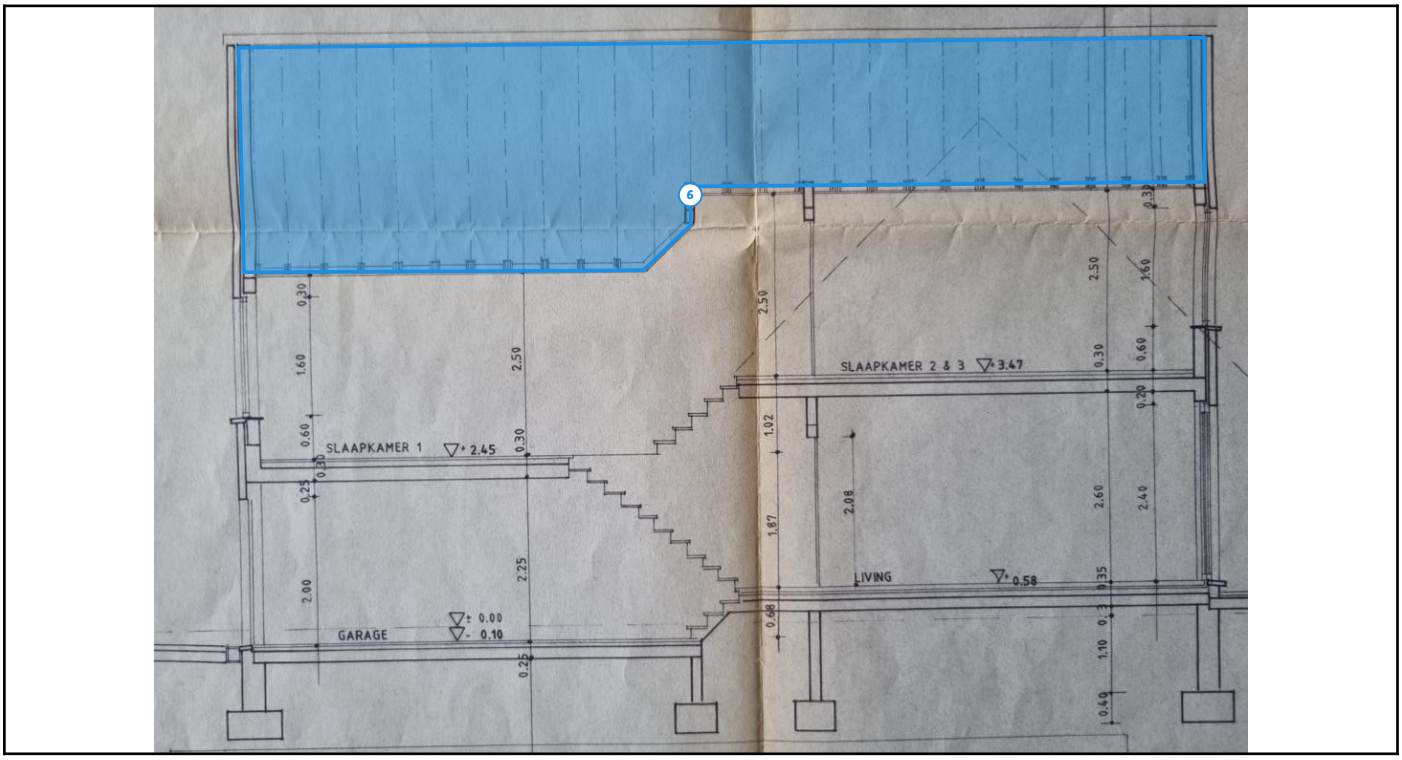
Plan 1.4: Doorsnede

Beschrijving	Type	Actie
6. Niet-asbesthoudend onderdak type menuiseriet	Geen asbest	-

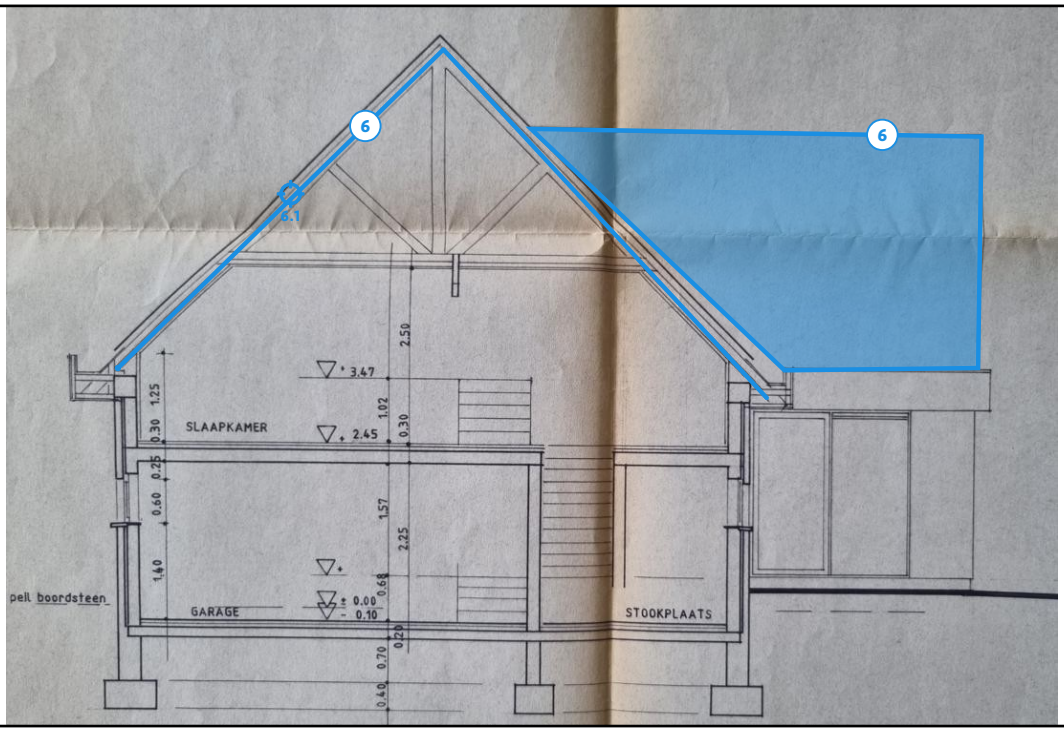
Plan 1.5: Doorsnede garage

Beschrijving	Type	Actie
6. Niet-asbesthoudend onderdak type menuiseriet	Geen asbest	-
6.1 Code: ASB003-25	Puntmonster	-

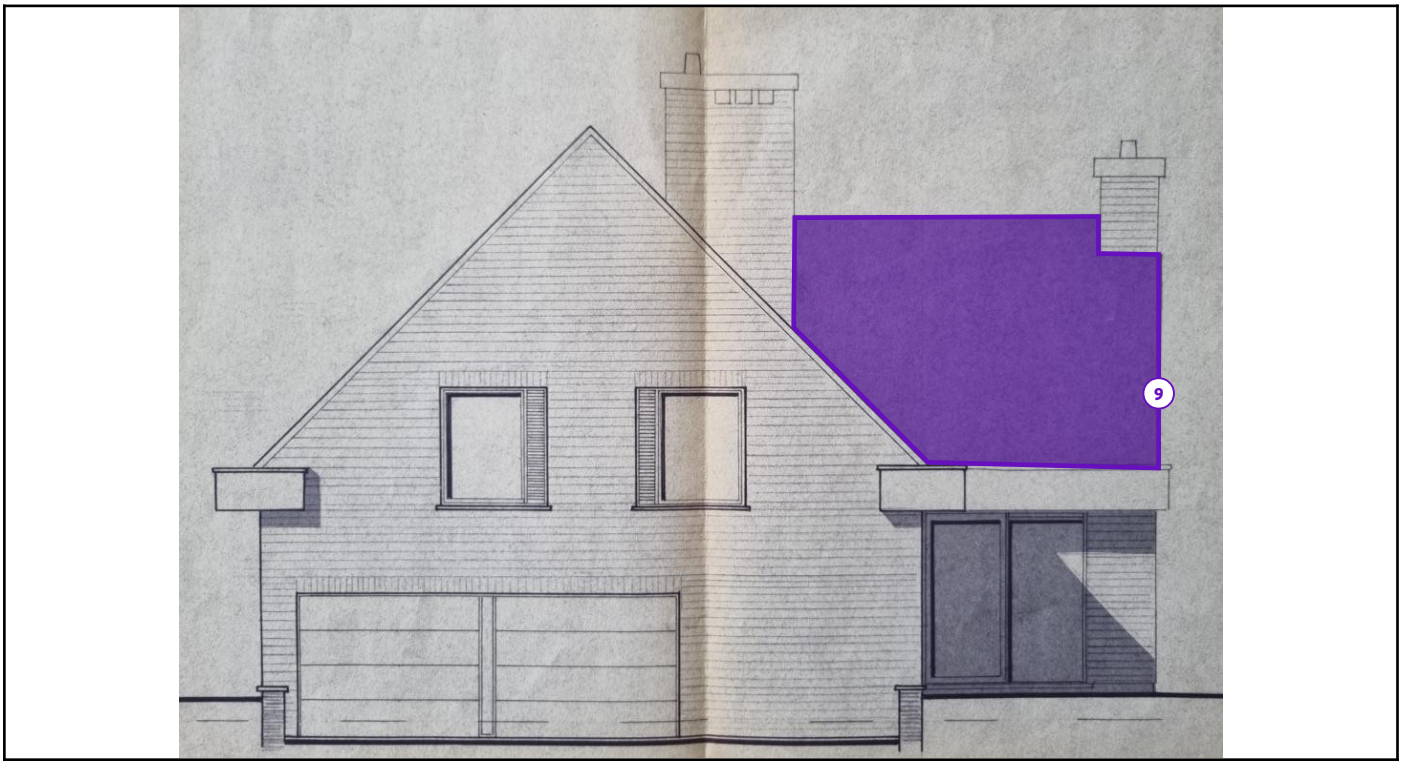
Plan 1.6: Voorgevel

Beschrijving	Type	Actie
9. Geen asbestverdachte dakbedekkingen aanwezig	Overige ruimte of materiaal	-

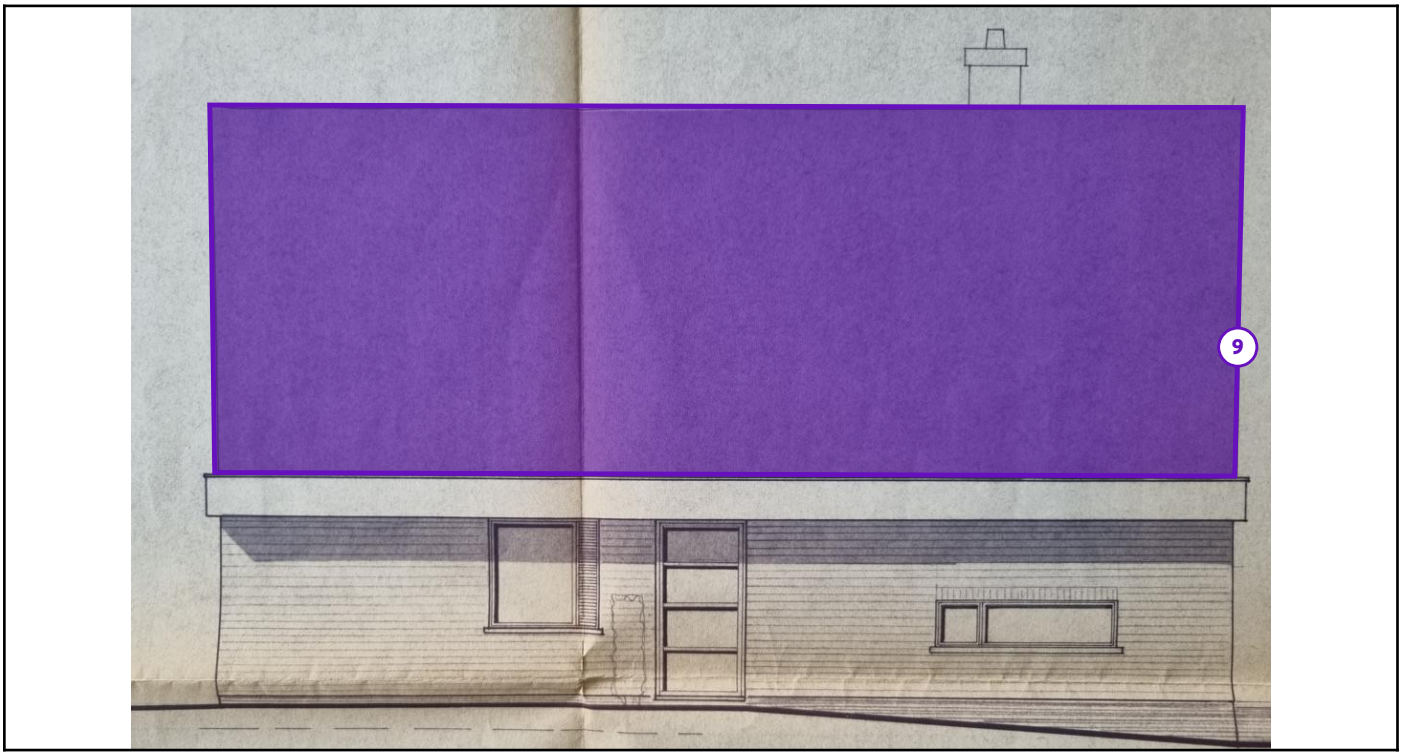
Plan 1.7: Zijgevel links

Beschrijving	Type	Actie
9. Geen asbestverdachte dakbedekkingen aanwezig	Overige ruimte of materiaal	-

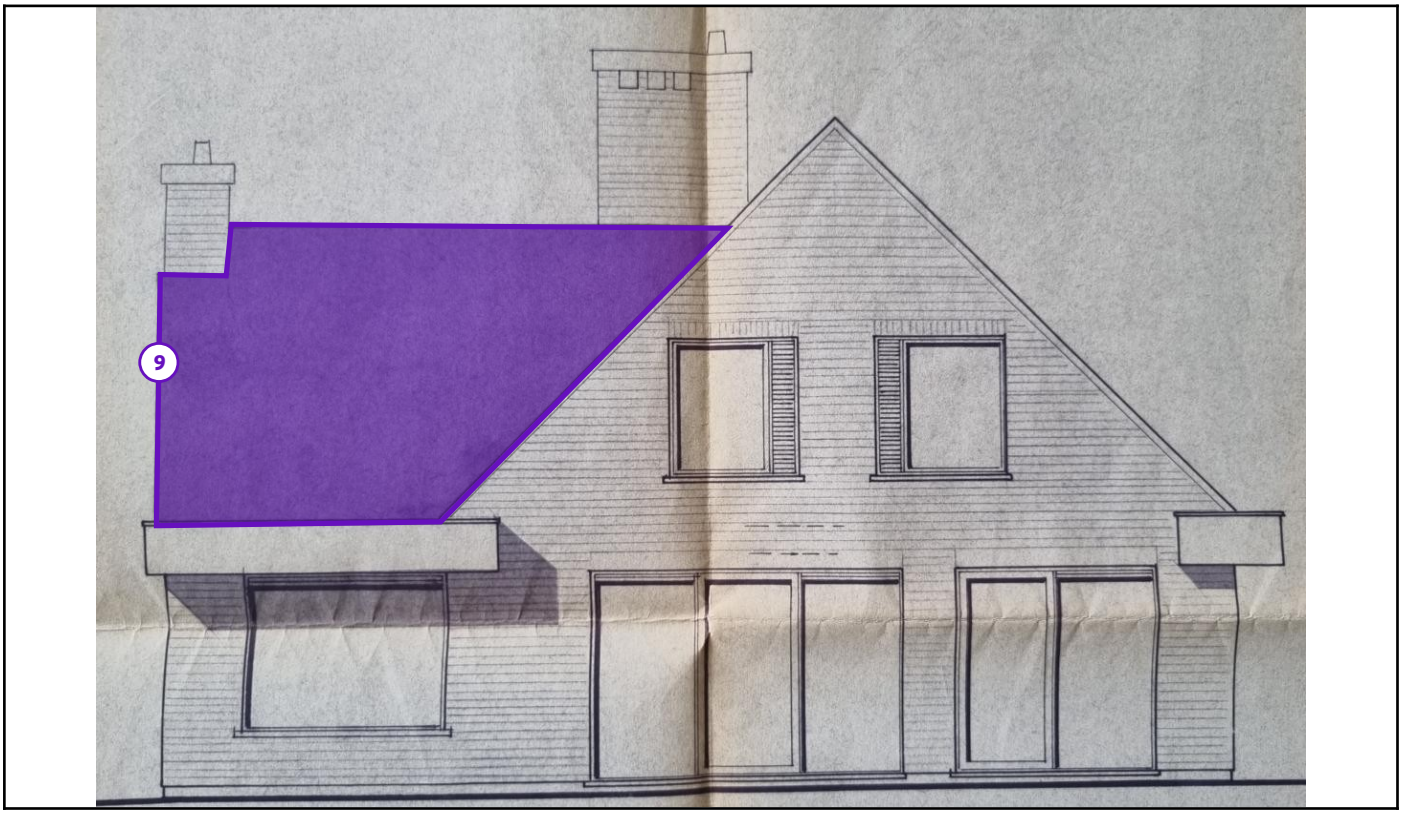
Plan 1.8: Achtergevel

Beschrijving	Type	Actie
9. Geen asbestverdachte dakbedekkingen aanwezig	Overige ruimte of materiaal	-

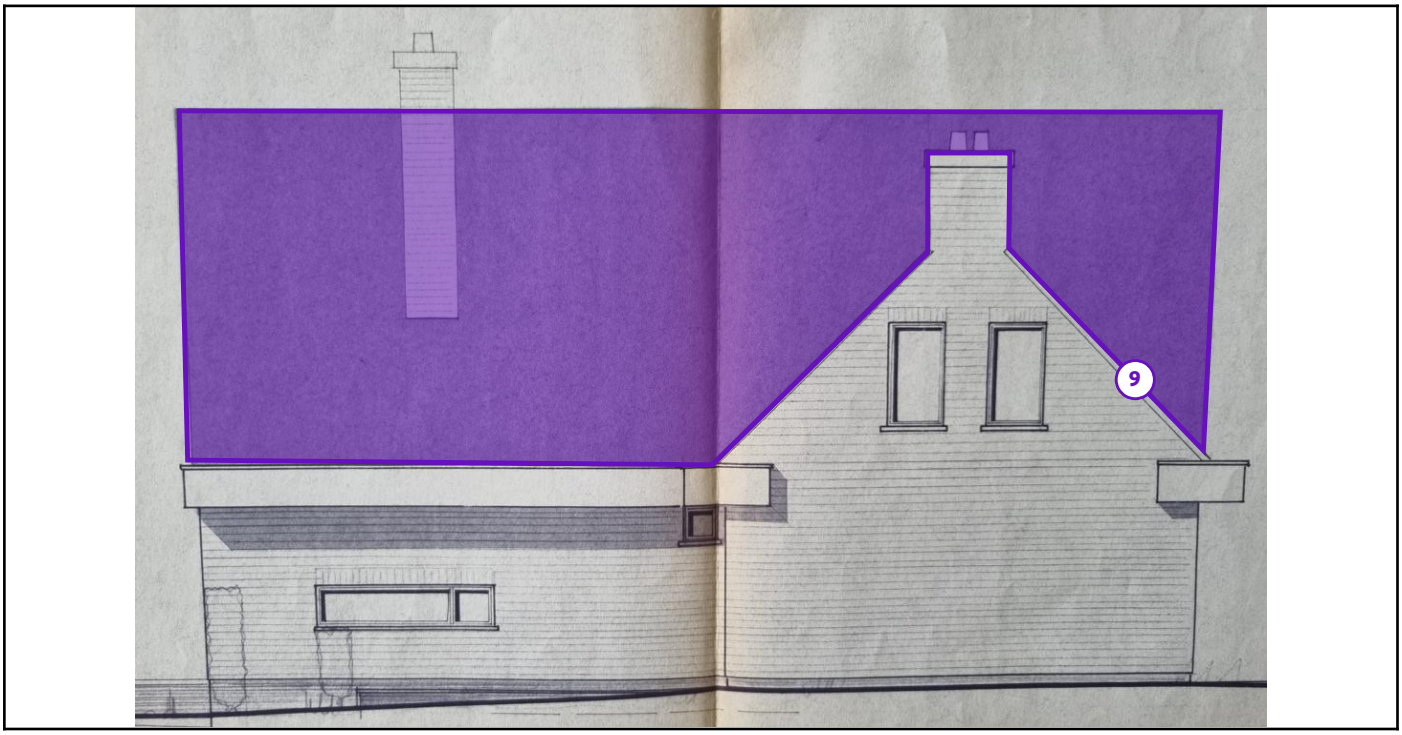
Plan 1.9: Zijgevel rechts

Beschrijving	Type	Actie
9. Geen asbestverdachte dakbedekkingen aanwezig	Overige ruimte of materiaal	-

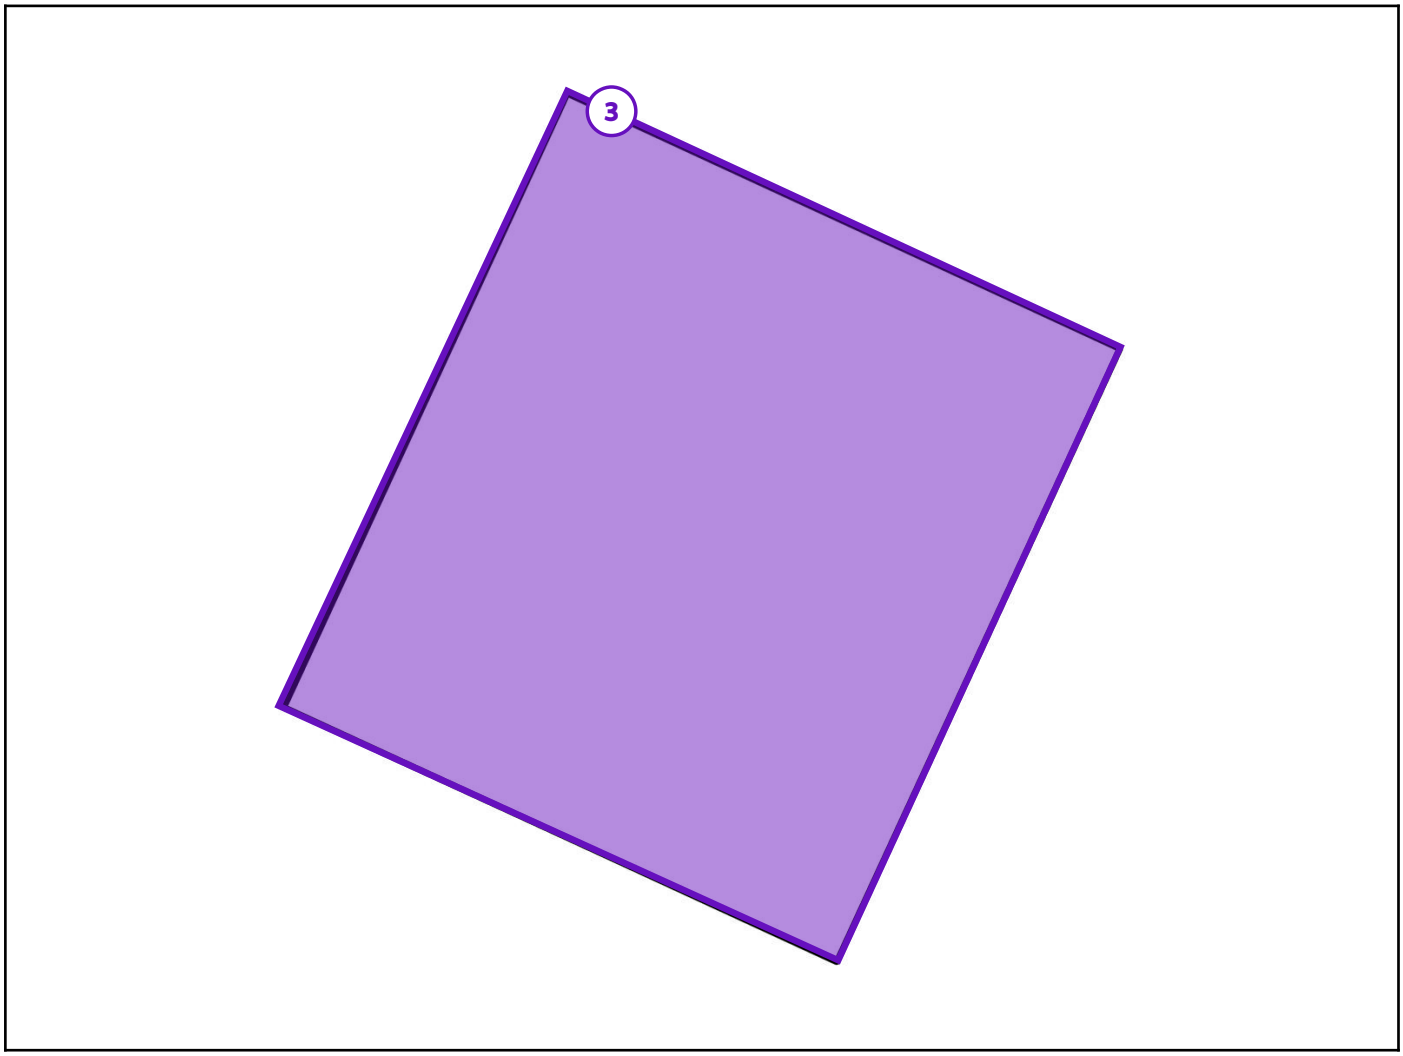
Plan 2.1: Tuinhuis plan

Beschrijving	Type	Actie
3. Tuinhuis - geen asbestverdachte materialen aanwezig	Advies	-

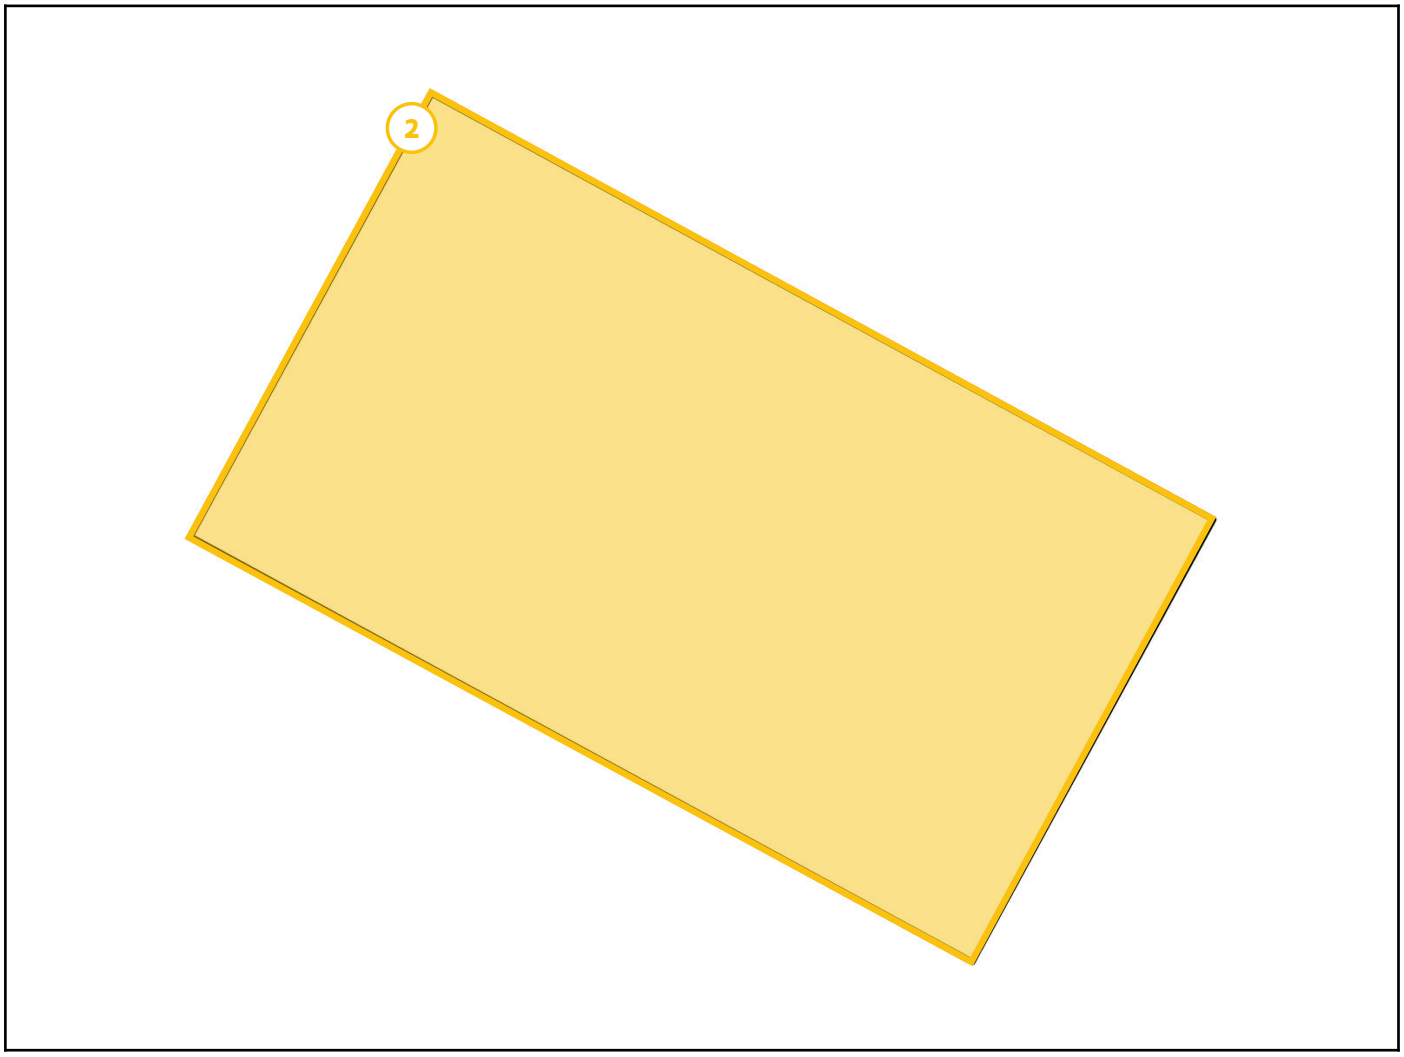
Plan 3.1: Poolhouse plan

Beschrijving	Type	Actie
2. Poolhouse	Uitsluiting	-

Bouwjaar: 2020

Constructies gebouwd vanaf 2001 moeten niet onderzocht worden

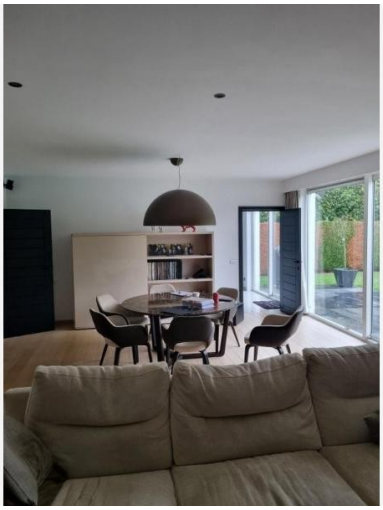
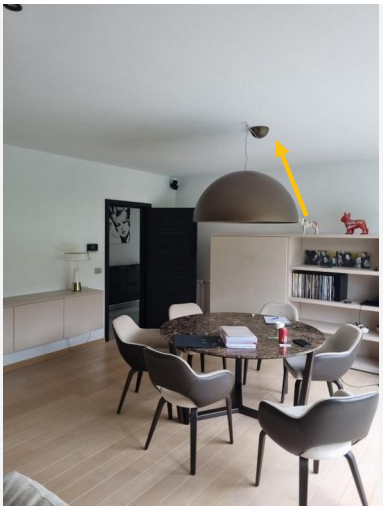
Fiche 4: Pleisterwerk plafonds

Conclusie

Geen asbest

#	Type	Referentie	Resultaat
4.1	Mengmonster	ASB002-25	Geen asbest

Beschrijving	Pleisterwerk plafonds
Omgeving	Binnen
Primaire drager	Plafond
Bindmiddel van materiaal	Gips - kalk
Gebondenheid op basis van bindmiddel	Niet-hechtgebonden
Hoeveelheid (oppervlakte - dikte - aantal)	• 185,00 m^2 - 1,50 cm - 1 stuk
Totaal volume	2,775 m^3
Identificatiemethode	Een monstername door de asbestdeskundige met laboanalyse door een asbestlabo.
Destructieve handeling voor identificatie	Nee
Opmerking	Ter hoogte van de garage en het stooklokaal is geen plafondpleister aanwezig.

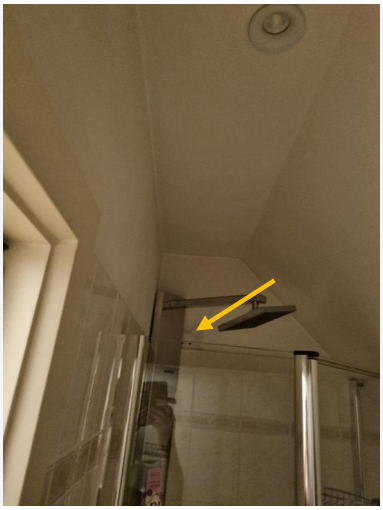
Fiche 5: Pleisterwerk muren

Conclusie

Geen asbest

#	Type	Referentie	Resultaat
5.1	Mengmonster	ASB001-25	Geen asbest

Beschrijving	Pleisterwerk muren
Omgeving	Binnen
Primaire drager	Binnenwand
Bindmiddel van materiaal	Gips - kalk
Gebondenheid op basis van bindmiddel	Niet-hechtgebonden
Hoeveelheid (oppervlakte - dikte - aantal)	• 200,00 m^2 - 1,50 cm - 1 stuk
Totaal volume	3,00 m^3
Identificatiemethode	Een monstername door de asbestdeskundige met laboanalyse door een asbestlabo.
Destructieve handeling voor identificatie	Nee
Opmerking	ter hoogte van de garage is geen muurpleister aanwezig.

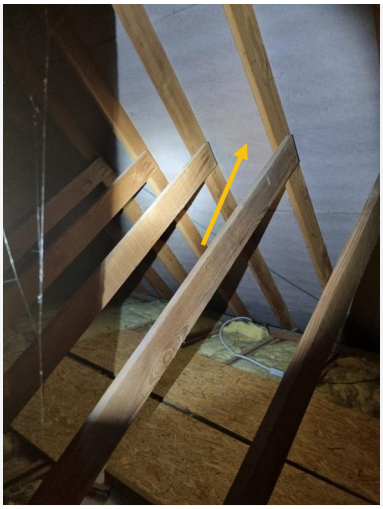
Fiche 6: Niet-asbesthoudend onderdak type menuiseriet

Conclusie

Geen asbest

#	Type	Referentie	Resultaat
6.1	Puntmonster	ASB003-25	Geen asbest

Beschrijving	Niet-asbesthoudend onderdak type menuiseriet
Omgeving	Binnen
Primaire drager	Schuin dak
Bindmiddel van materiaal	cellulose/cement
Gebondenheid op basis van bindmiddel	Hecht
Hoeveelheid (gewicht - aantal)	• 1.500,00 kg - 1 stuk
Totaal gewicht	1.500,00 kg
Identificatiemethode	Een monstername door de asbestdeskundige met laboanalyse door een asbestlabo.
Destructieve handeling voor identificatie	Nee
