Asbestinventarisattest

Kortrijkseweg 154A, 8791 Waregem
Gemeenschappelijke delen

Attestnummer : **20250612-000151.000**
Uitgegeven op : **12.06.2025**
Geldig tot : **12.06.2035**

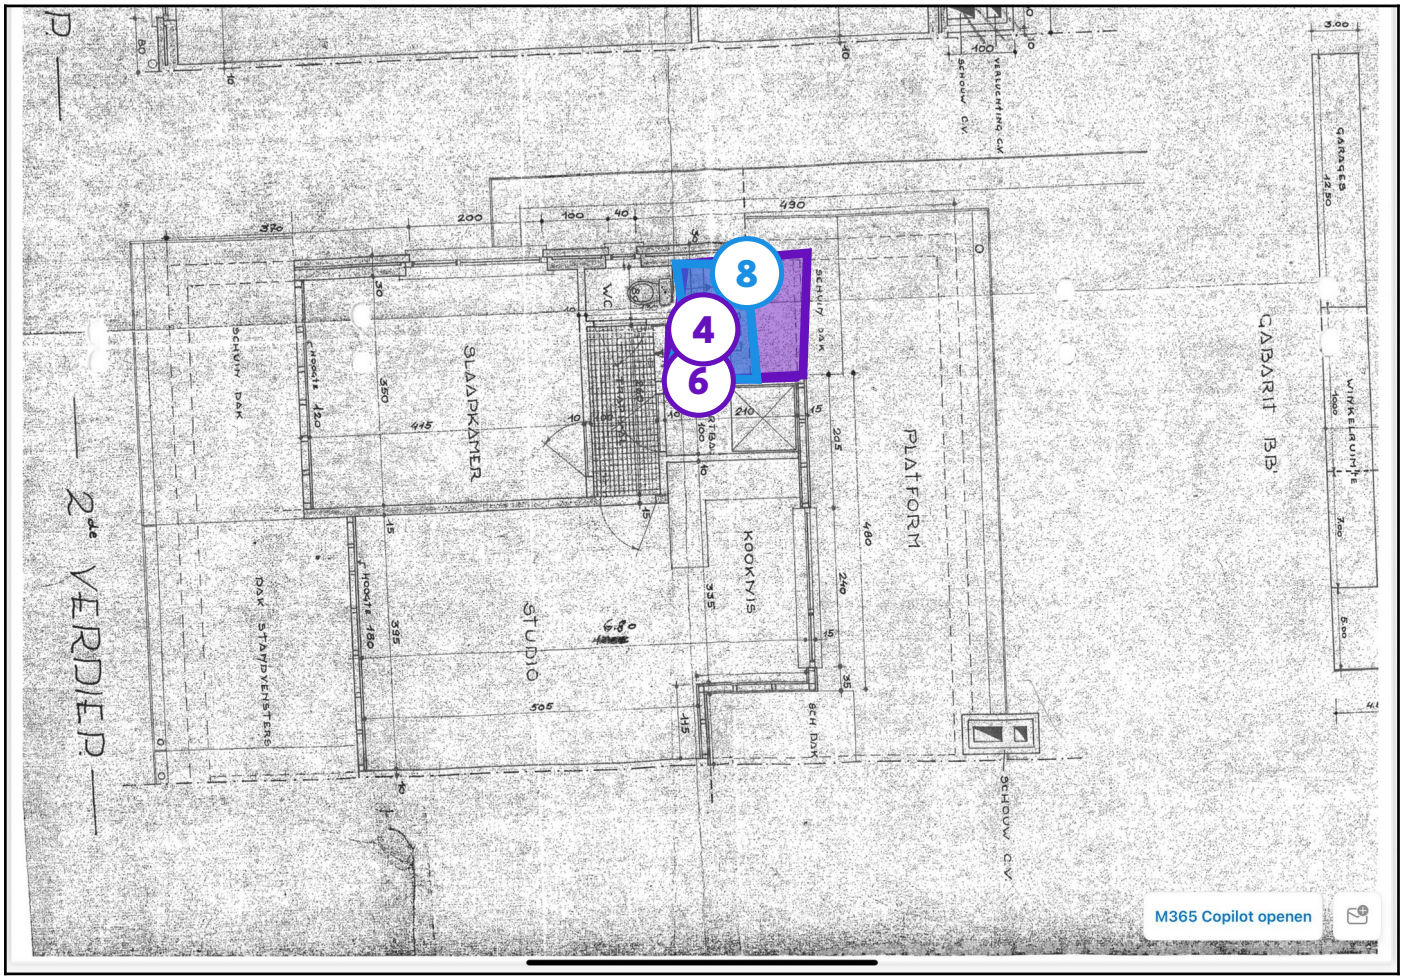
Plan 1.3: KOR154AGDBL - VDP 2

Beschrijving	Type	Actie
4. Verlaagd plafond	Advies	-
6. Voorzetwand	Advies	-
8. Lijmlaag tapijt	Geen asbest	-

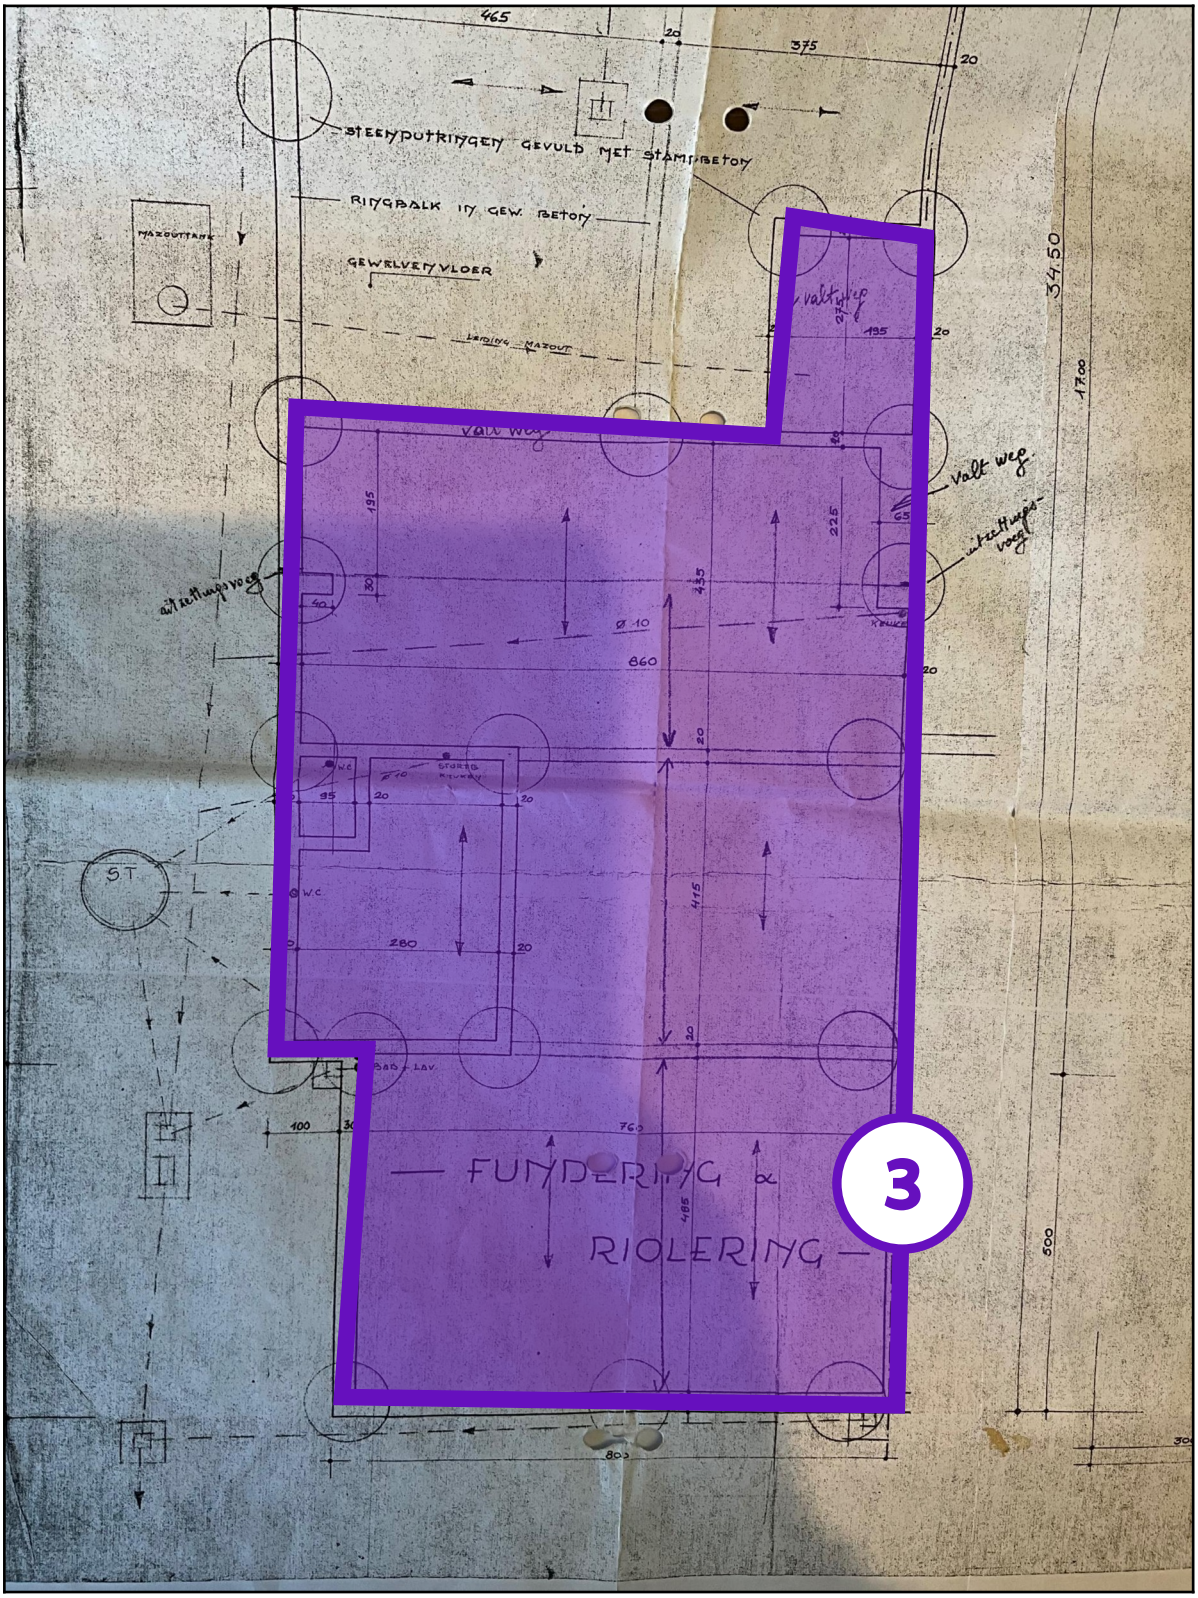
Plan 1.4: KOR154AGDBL - Kelder

3. Kelder gecontroleerd	Advies	-

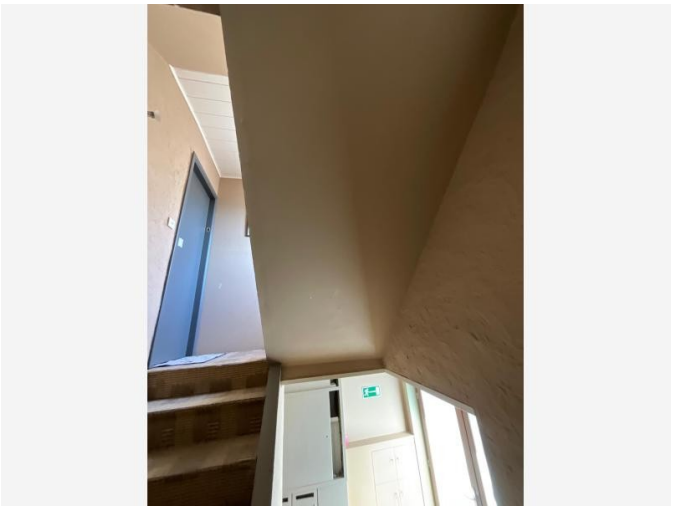
Fiche 5: Onderkant trap

De onderkant van de trap is gecontroleerd geweest. De trap is afgewerkt met hout.

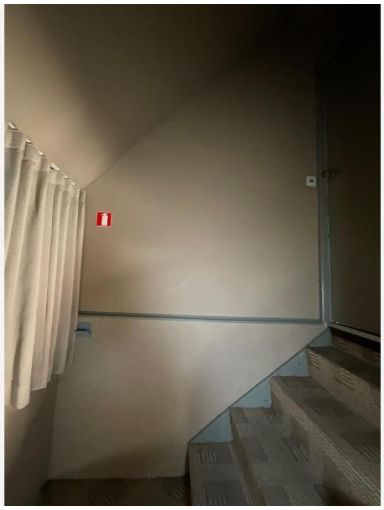
Fiche 6: Voorzetwand

Doorheen de woning werd op meerdere plaatsen een voorzetwand aangetroffen. De ruimte is afgewerkt met een voorzetwand waardoor de originele wanden niet waarneembaar is zonder schade te berokkenen aan de afwerking. Hierdoor kan er bij een niet-destructieve rondgang niet audiovisueel worden vastgesteld of er asbest zou aanwezig zijn in de hechtingslaag of in achterliggende materialen. Bij werken of renovaties is een voorafgaand bijkomend destructief onderzoek van deze materialen en de hechtingslaag aangeraden. Mocht door beschadiging achterliggende materialen zichtbaar komen te liggen is ook hier een aanvullend onderzoek aangeraden.
