Asbestinventarisattest

Kortrijkseweg 154A, 8791 Waregem

Attestnummer : **20250610-000042.001**
Uitgegeven op : **12.06.2025**
Geldig tot : **Onbeperkt** (tenzij de toestand wijzigt)

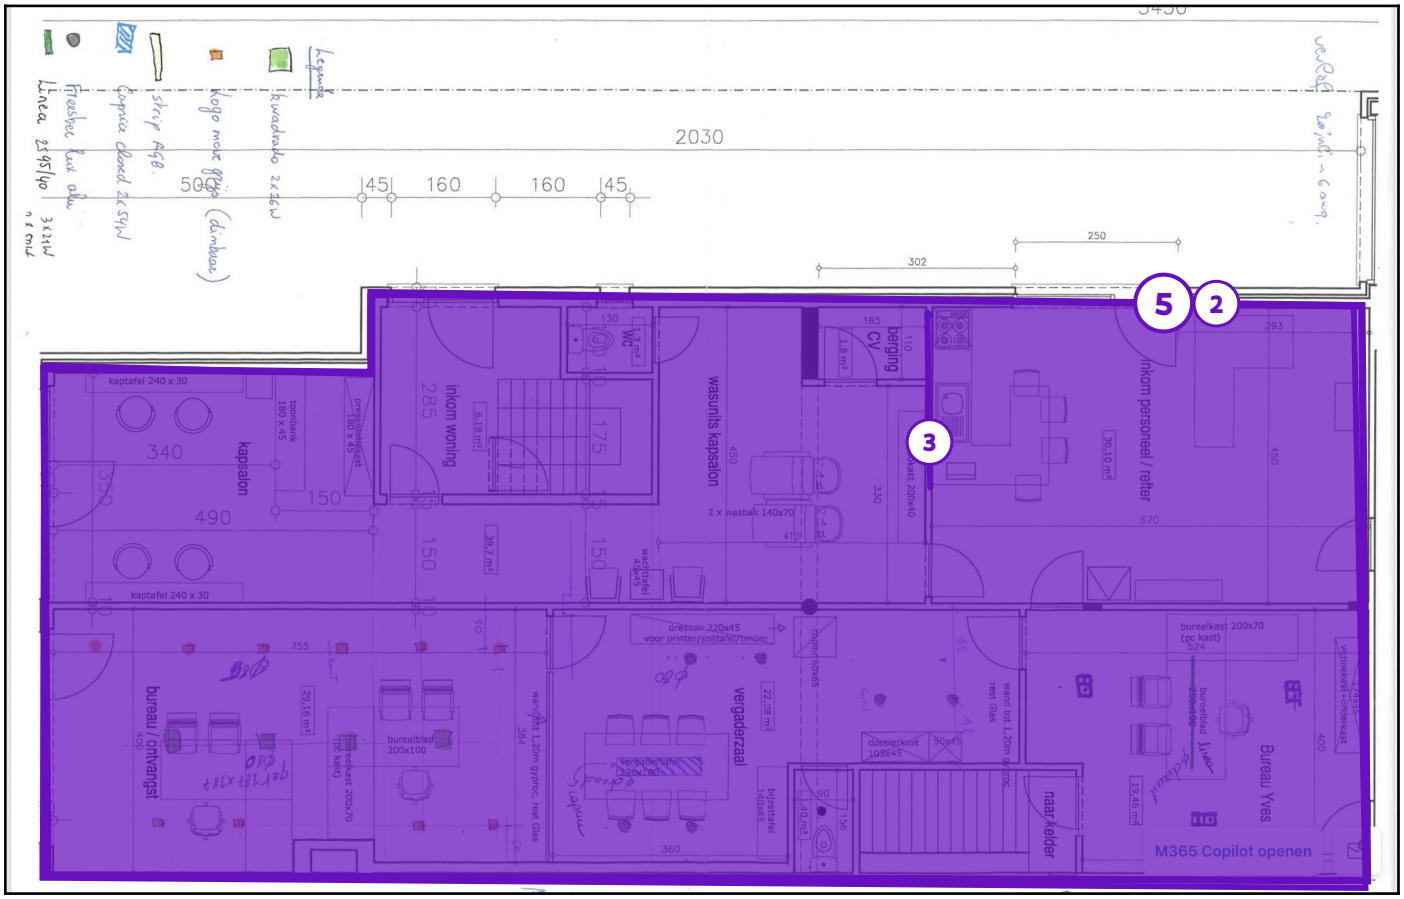
Plan 1.1: KOR154ABL

Beschrijving	Type	Actie
2. Verlaagd plafond	Advies	-
3. Betegeling keuken	Advies	-
5. Voorzetwanden	Advies	-

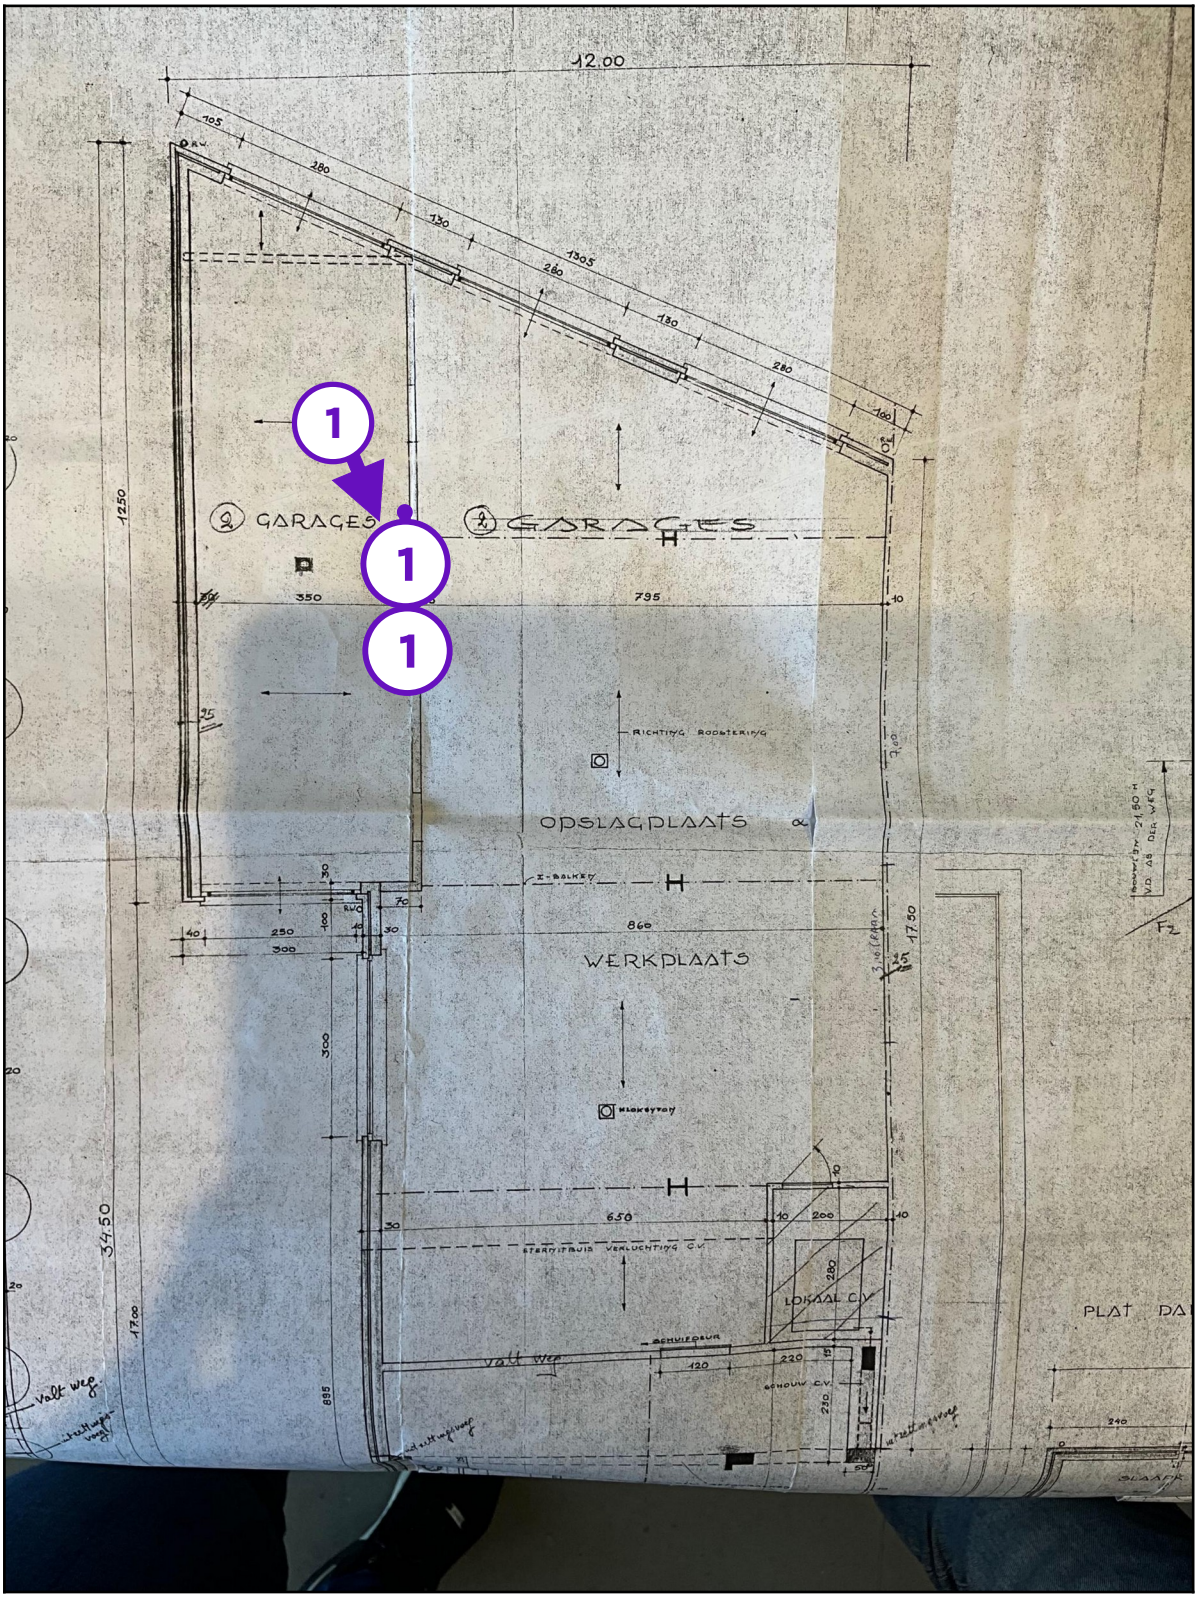
Plan 1.2: KOR154ABL - Garage

1. Mazout tank gecontroleerd.	Advies	-

De mazout tank bevindt zich in de garage. De mazout tank heeft het bouwjaar 2020 en is dus niet asbest verdacht.

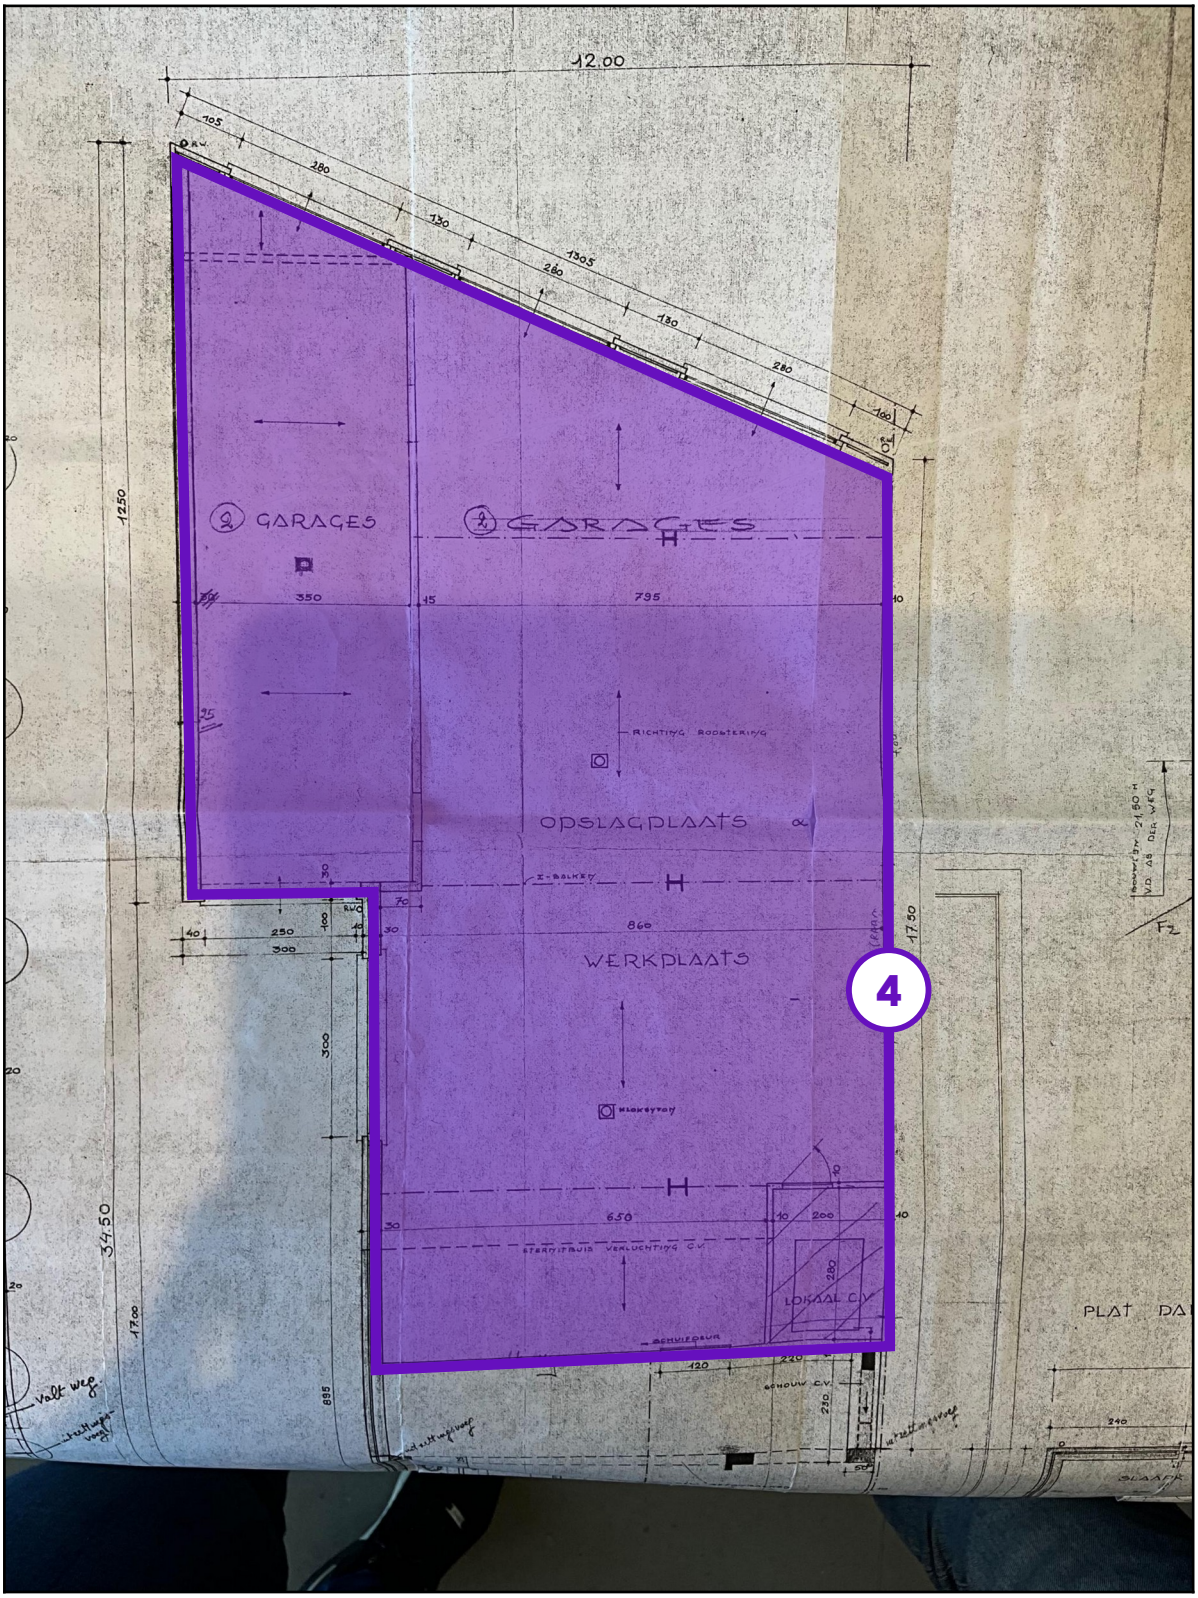
Plan 1.3: KOR154ABL - Dakplan

4. Roofing	Advies	-

In 2010 is de roofing van het platdak volledig vernieuwd. De factuur is terug te vinden in de bewijsdocumenten.

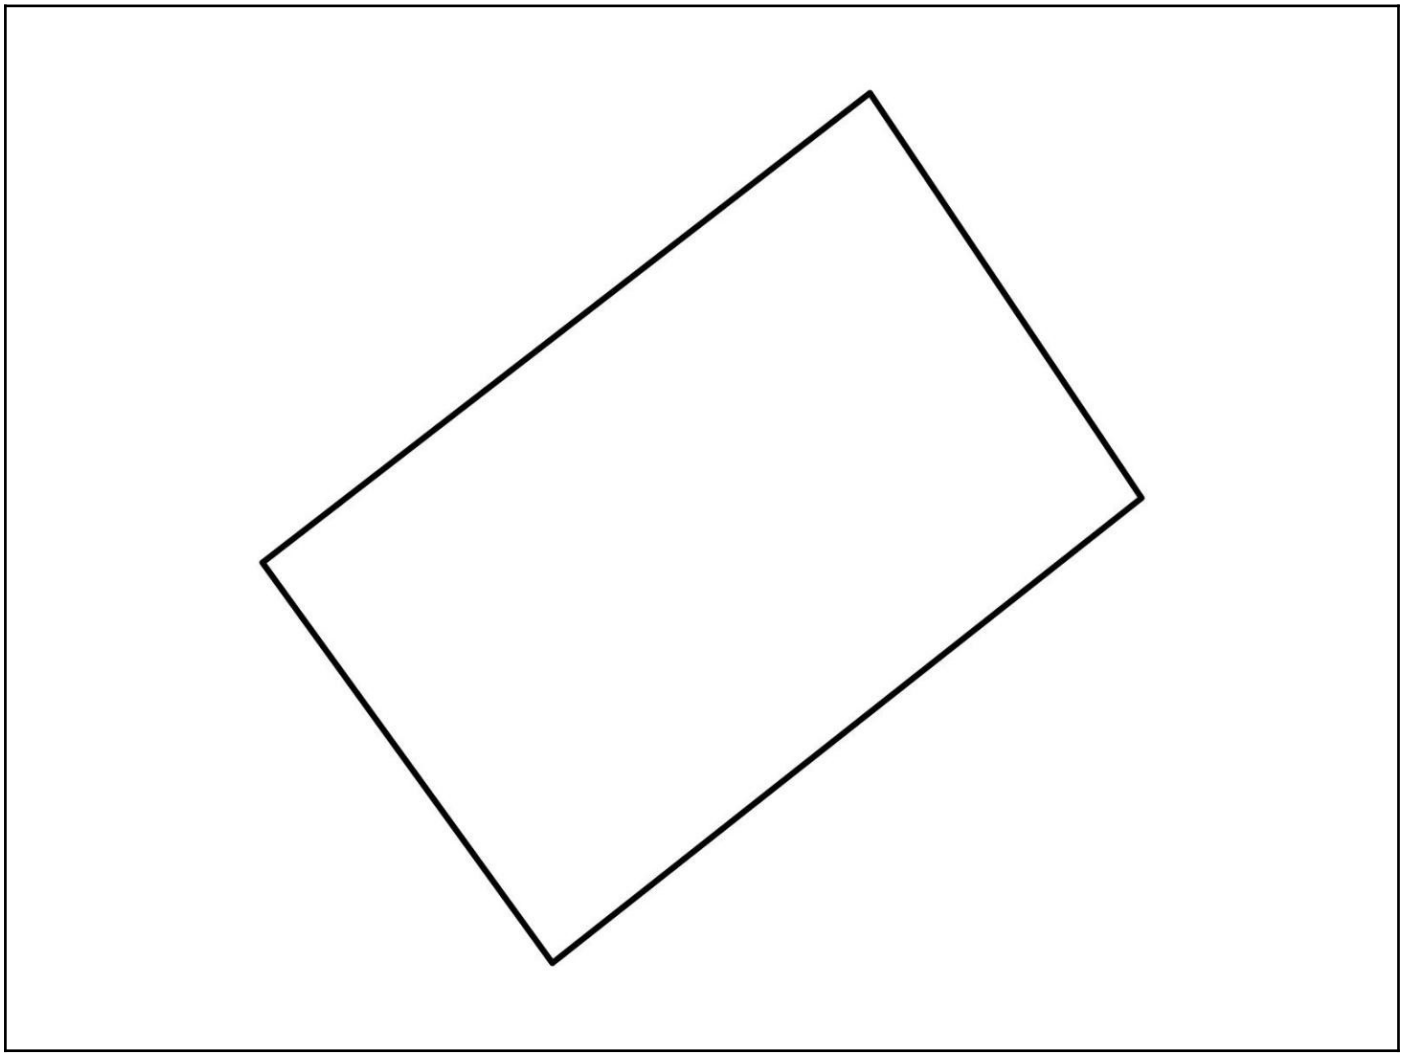
Plan 2.1: Parking plan

0 Geen asbest

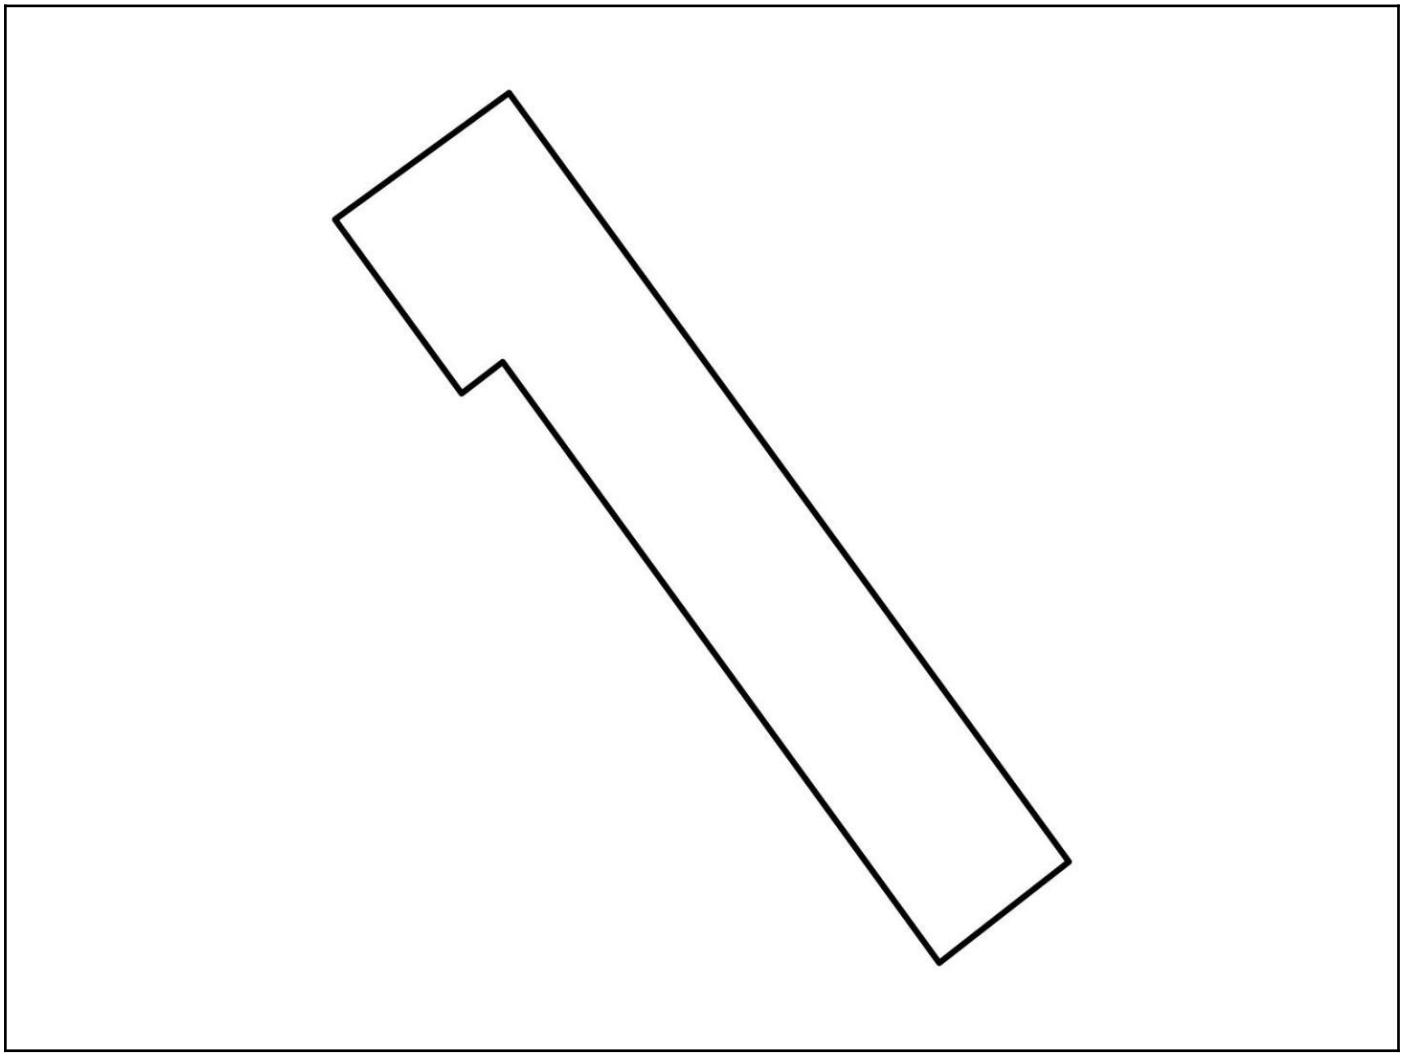
Plan 3.1: Oprit plan

0 Geen asbest

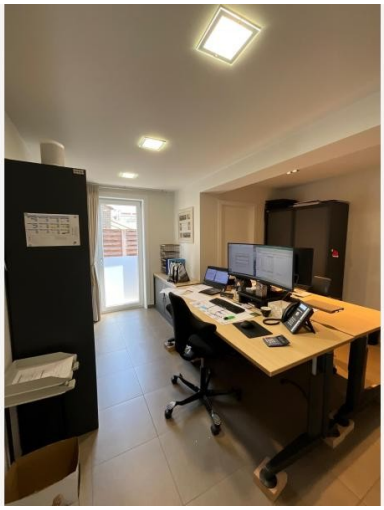
Fiche 2: Verlaagd plafond

Doorheen de woning werd op meerdere plaatsen een verlaagd plafond aangetroffen. De ruimte is afgewerkt met een verlaagd plafond waardoor het originele plafond niet waarneembaar is zonder schade te berokkenen aan de afwerking. Hierdoor kan er bij een niet-destructieve rondgang niet audiovisueel worden vastgesteld of er asbest zou aanwezig zijn in de hechtingslaag of in achterliggende materialen. Bij werken of renovaties is een voorafgaand bijkomend destructief onderzoek van deze materialen en de hechtingslaag aangeraden. Mocht door beschadiging achterliggende materialen zichtbaar komen te liggen is ook hier een aanvullend onderzoek aangeraden.
