Asbestinventarisattest

Rekkemsestraat 159, 8510 Kortrijk

Attestnummer : **20221223-000184.000**
Uitgegeven op : **23.12.2022**
Geldig tot : **23.12.2032**

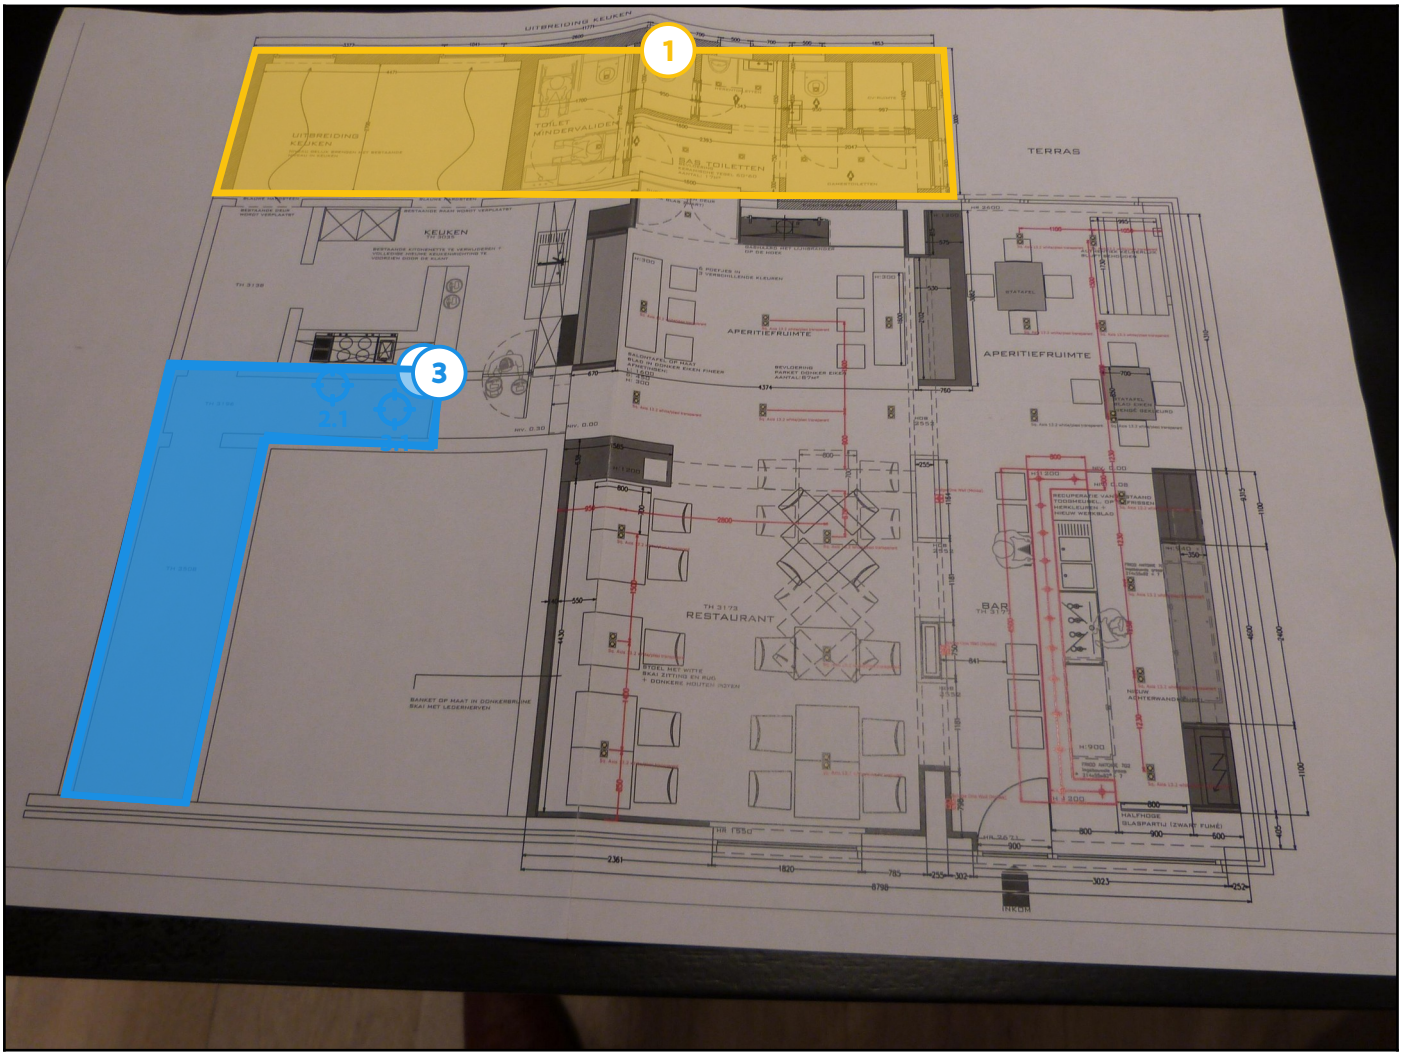
Plan 1.1: Gelijkvloers

Beschrijving	Type	Actie
1. Toiletten handelsgedeelte	Uitsluiting	-
2. 1 - Muur gvl trap	Geen asbest	-
2.1 Code: 1	Puntmonster	-
3. 2 - Plafond gvl trap	Geen asbest	-
3.1 Code: 2	Puntmonster	-

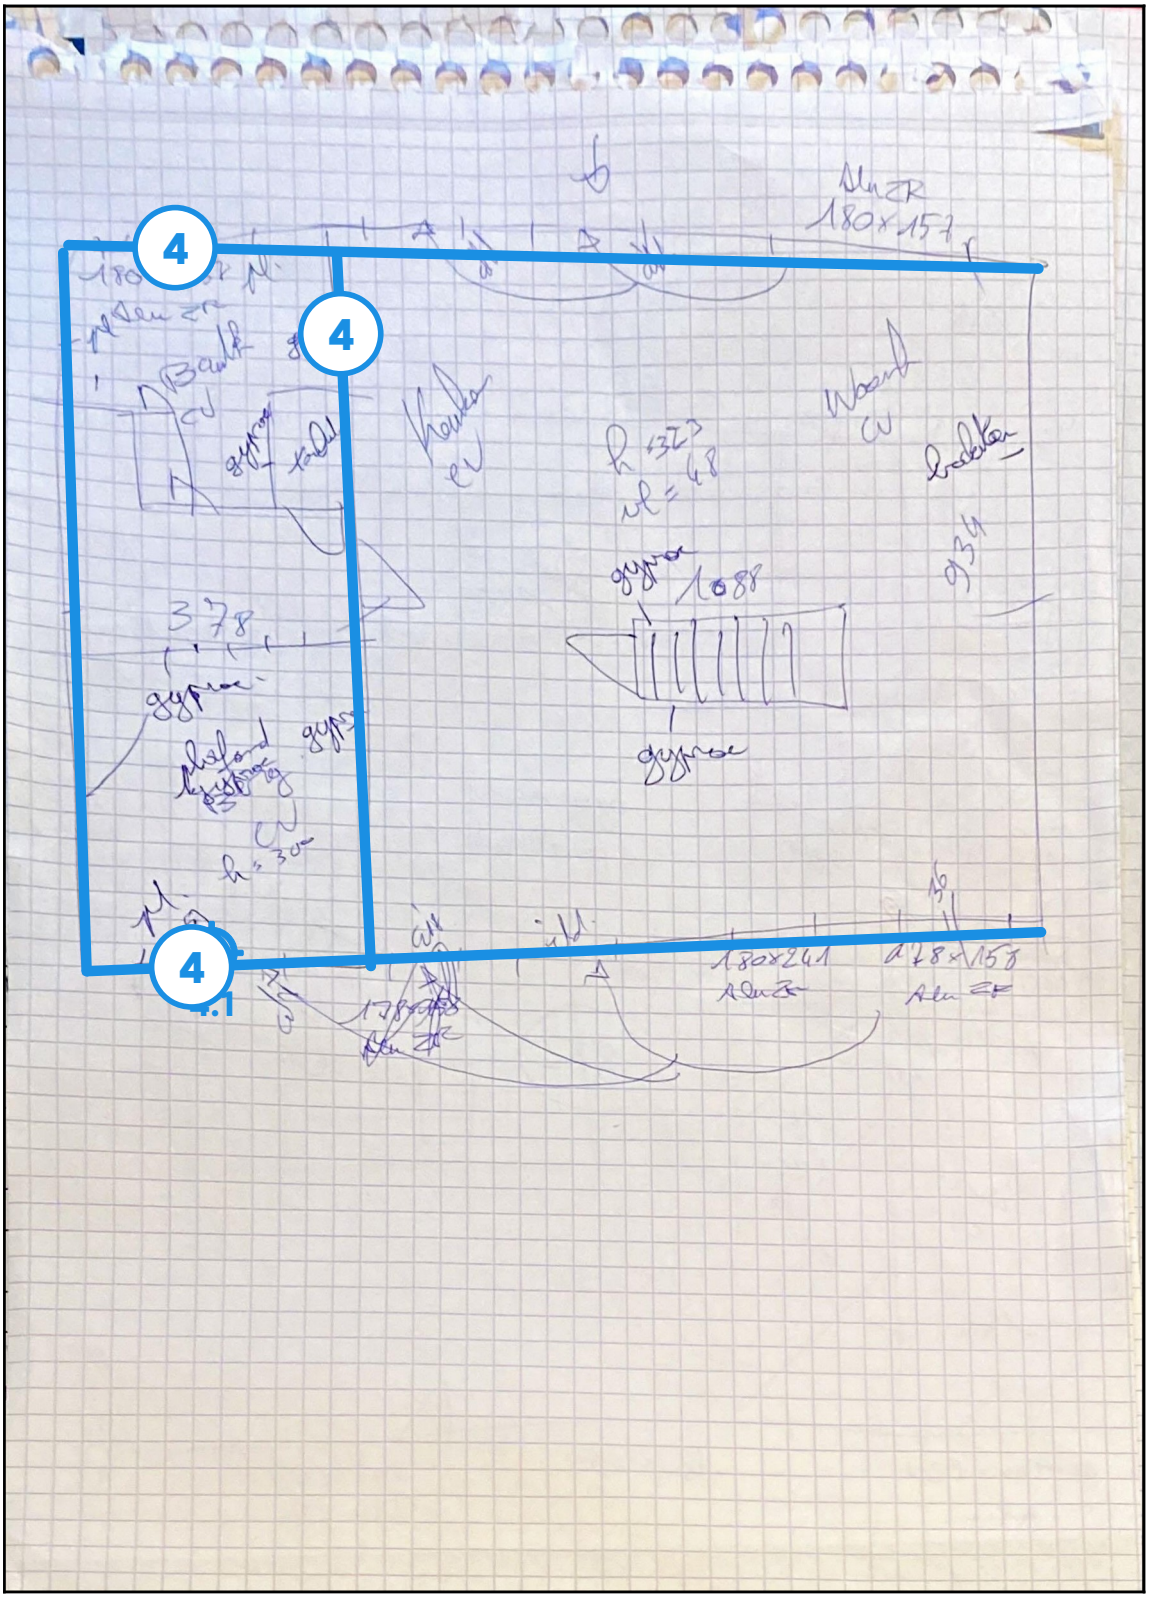
Plan 1.2: 1ste verdieping

4. 3 - Muur 1 ste v. Berging	Geen asbest	-
4.1 Code: 3	Puntmonster	-

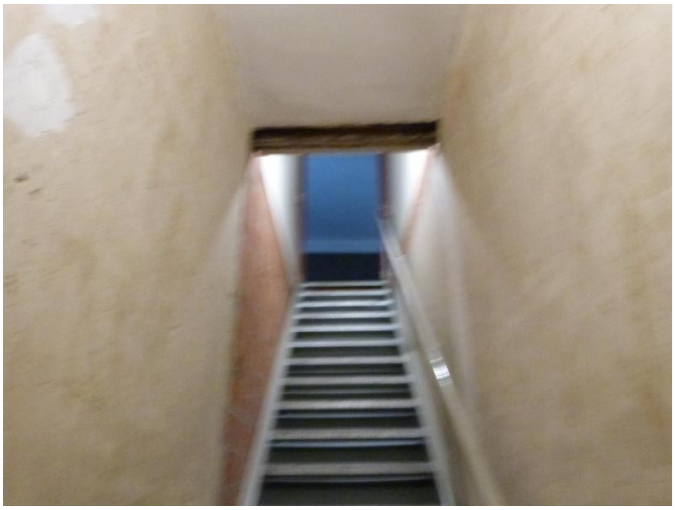
Fiche 2: 1 - Muur gvl trap

Geen asbest

#	Type	Referentie	Resultaat
2.1	Puntmonster	1	Geen asbest

Beschrijving	1 - Muur gvl trap
Omgeving	Binnen
Primaire drager	Binnenwand
Bindmiddel van materiaal	Gips - kalk

Gebondenheid op basis van bindmiddel	Niet-hechtgebonden
Hoeveelheid (oppervlakte - dikte - aantal)	• 77,00 m^2 - 2,00 cm - 1 stuk
Totaal volume	1,54 m^3
Identificatiemethode	Vaststelling met monstername
Destructieve handeling voor identificatie	Nee

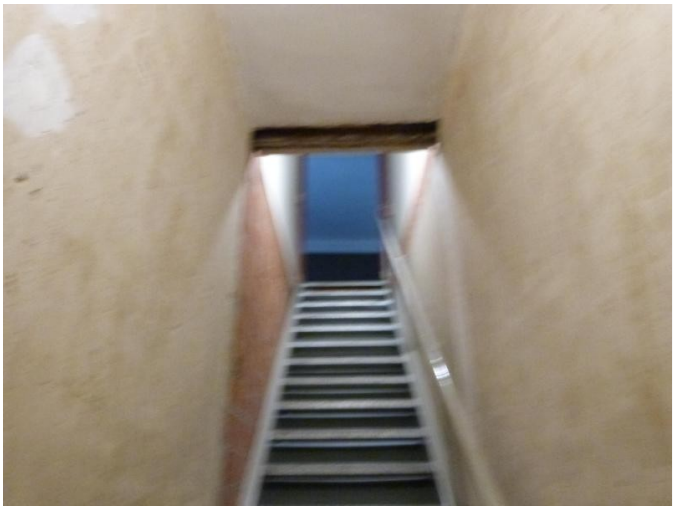
Fiche 3: 2 - Plafond gvl trap

Geen asbest

#	Type	Referentie	Resultaat
3.1	Puntmonster	2	Geen asbest

Beschrijving	2 - Plafond gvl trap
Omgeving	Binnen
Primaire drager	Plafond
Bindmiddel van materiaal	Gips - kalk

Gebondenheid op basis van bindmiddel	Niet-hechtgebonden
Hoeveelheid (oppervlakte - dikte - aantal)	• 12,30 m^2 - 2,00 cm - 1 stuk
Totaal volume	0,246 m^3
Identificatiemethode	Vaststelling met monstername
Destructieve handeling voor identificatie	Nee
