Asbestinventarisattest

Abdis Agnesstraat 1, 8510 Kortrijk

Attestnummer : **20260318-000205.000**
Uitgegeven op : **18.03.2026**
Geldig tot : **18.03.2036**

Asbestveilig (maar niet asbestvrij)

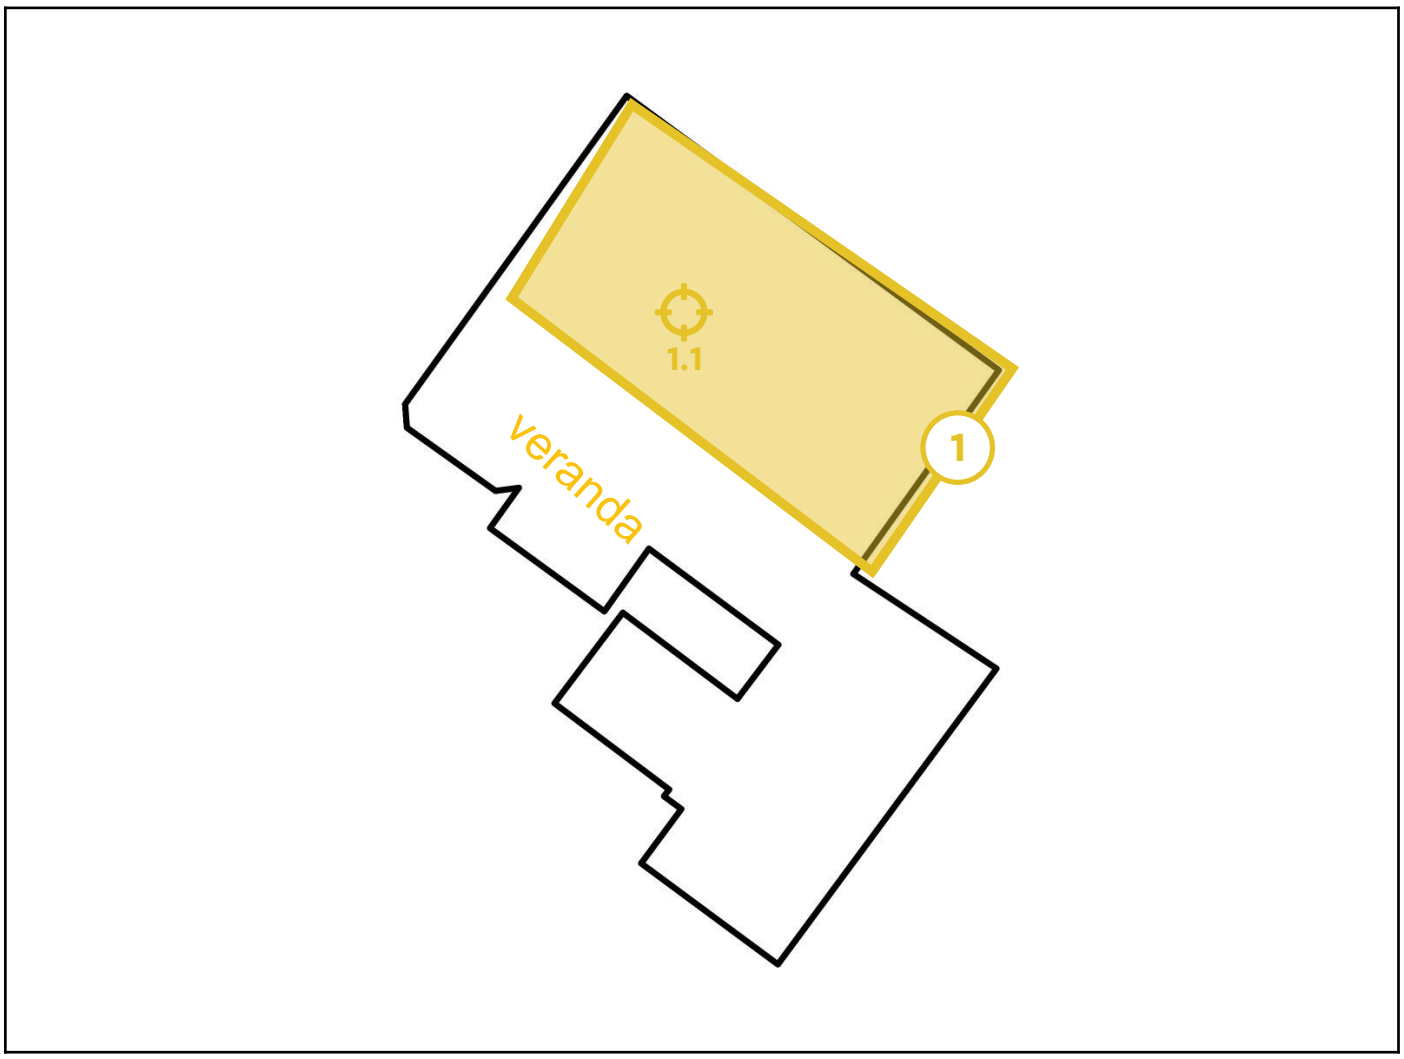
Plan 1.7: Hoofdgebouw plan

Beschrijving	Type	Actie
1. 2 Onderdak woning (met staalname)	Asbestmateriaal	Zorgvuldig beheren
1.1 Code: 2	Puntmonster	-

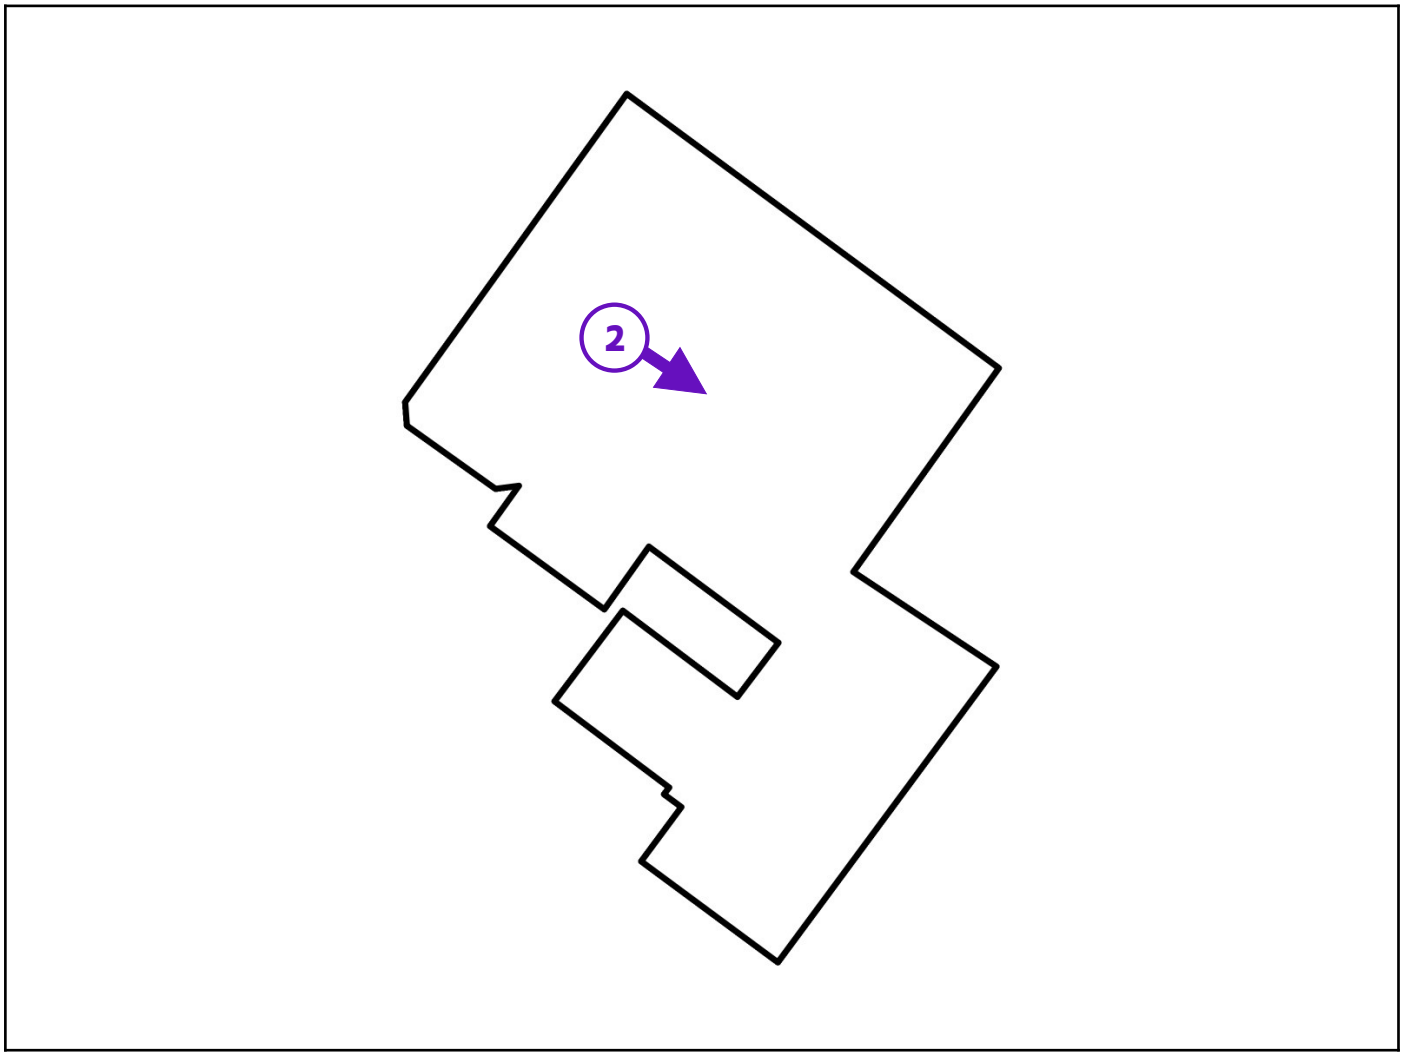
Plan 1.8: Hoofdgebouw plan

Beschrijving	Type	Actie
2. Schouw	Beperking	-

Reden: Het te onderzoeken materiaal situeert zich hoger dan 3,50 m te rekenen vanaf een veilige ondergrond

Uitleg van de asbestdeskundige: De schouw constructie bevat binnenin mogelijks asbestverdachte toepassingen (rookgaskanaal, deksteen,...) Laat dit onderzoeken bij eventuele werken.

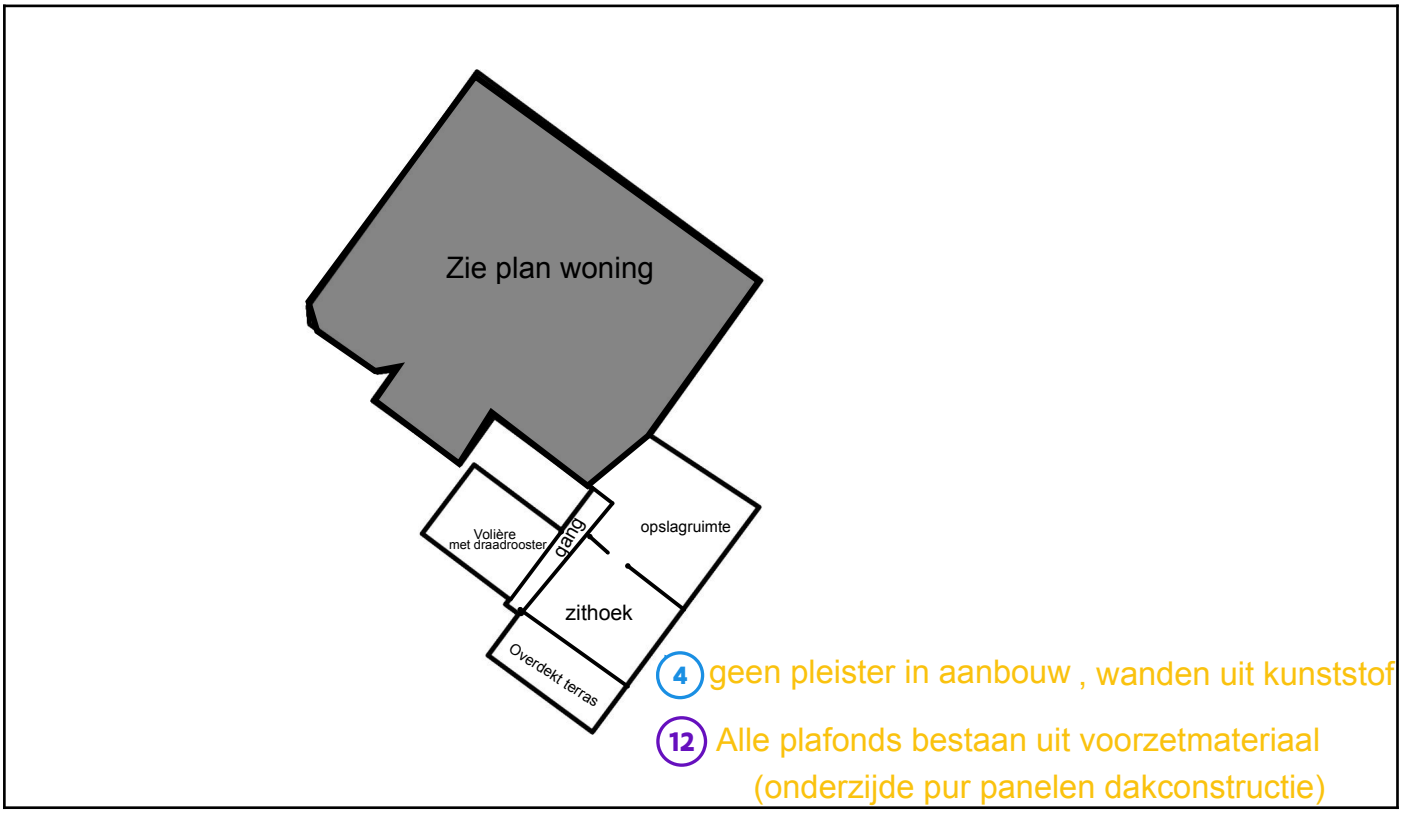
Plan 1.9: Aanbouw woning glv

Beschrijving	Type	Actie
4. 1 Pleister Wand (met enkele valse wanden)	Geen asbest	-
12. Valse plafonds	Overige ruimte of materiaal	-

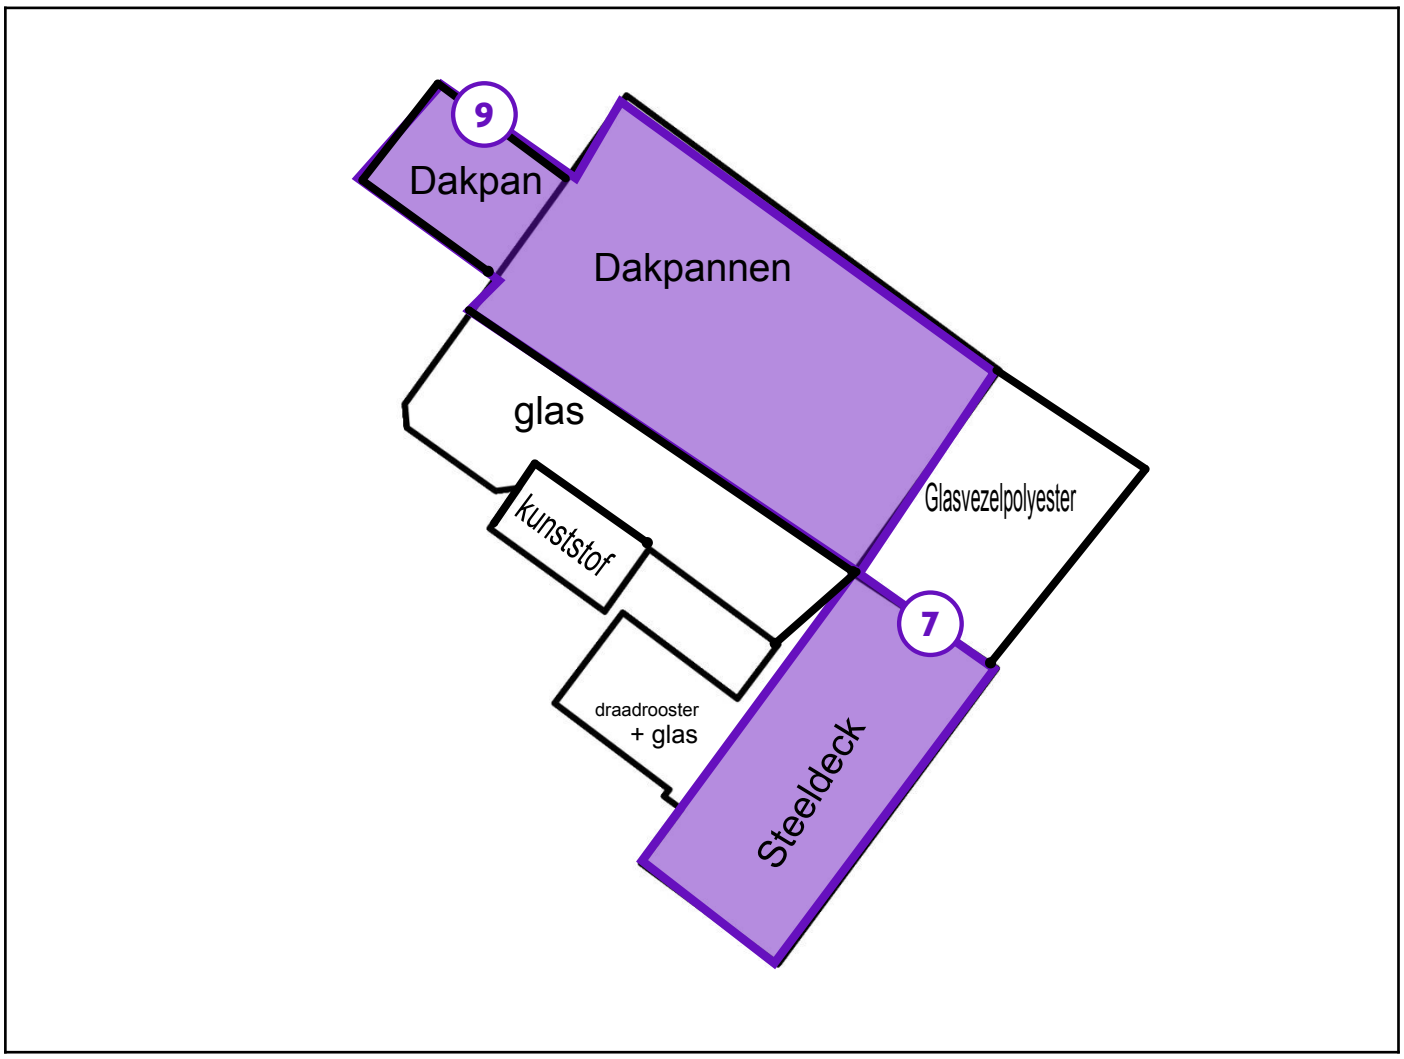
Plan 1.10: Woning met aanbouw plan dakbedekkingen

Beschrijving	Type	Actie
7. Dakbedekking bestaande uit zinken/metalen platen	Overige ruimte of materiaal	-
9. Dakbedekking bestaande uit pannen (niet verdacht)	Overige ruimte of materiaal	-

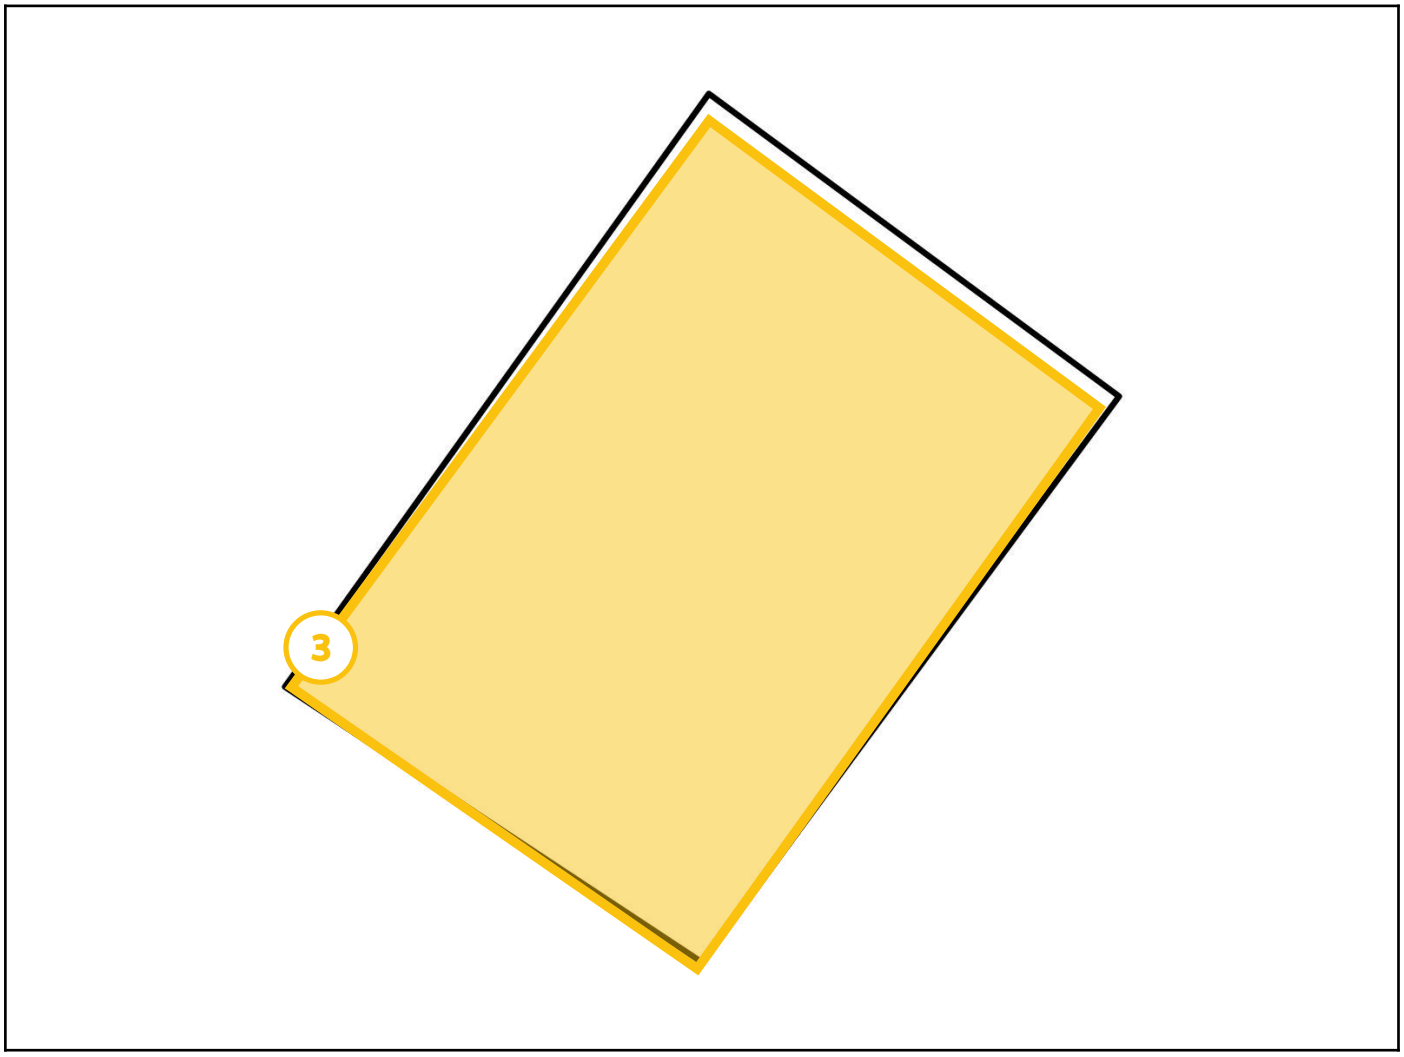
Plan 2.1: Afdak plan

Beschrijving	Type	Actie
3. Carport	Uitsluiting	-

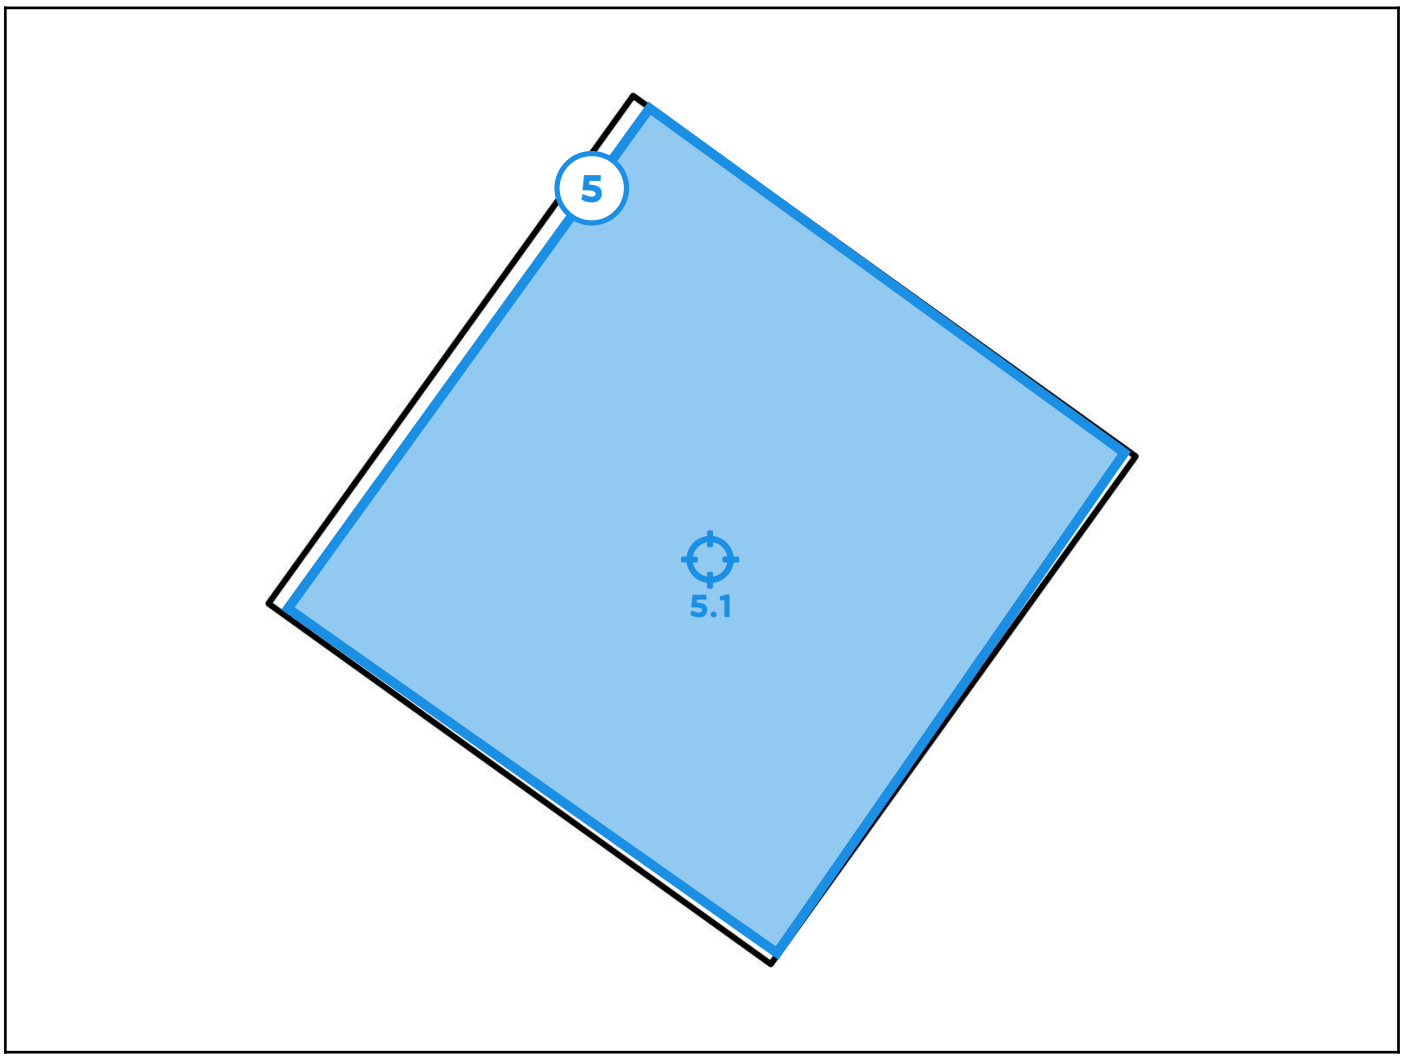
Plan 3.1: Afdak plan

Beschrijving	Type	Actie
5. 3 Onderdak afdak (met staalname)	Geen asbest	-
5.1 Code: 3	Puntmonster	-

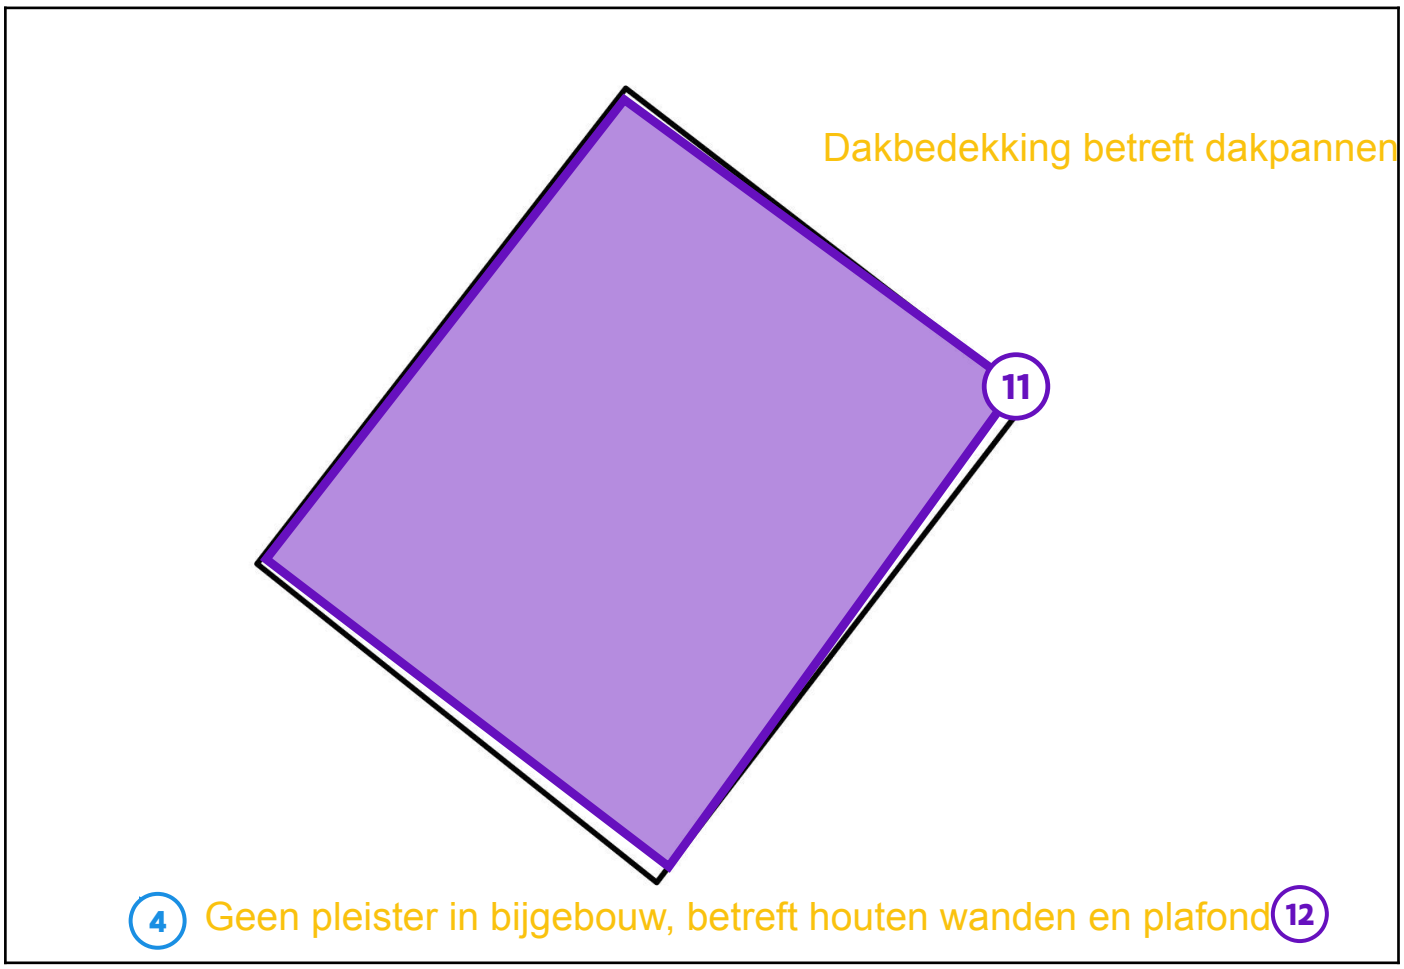
Plan 4.1: Bijgebouw plan

Beschrijving	Type	Actie
4. 1 Pleister Wand (met enkele valse wanden)	Geen asbest	-
9. Dakbedekking bestaande uit pannen (niet verdacht)	Overige ruimte of materiaal	-
11. onderdak (niet aanwezig)	Overige ruimte of materiaal	-
12. Valse plafonds	Overige ruimte of materiaal	-

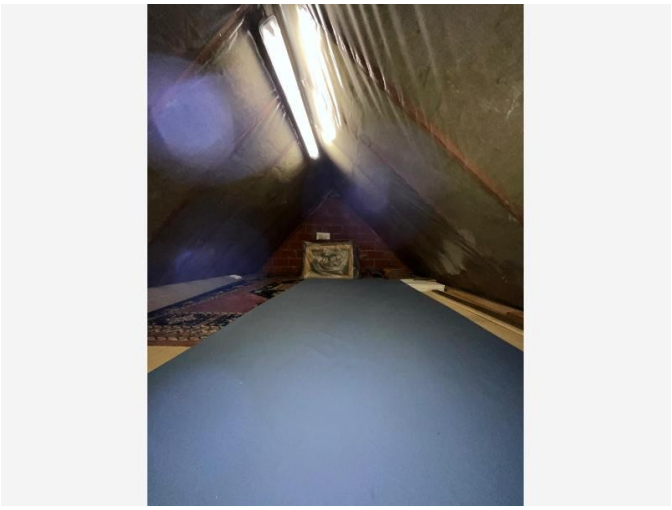
Fiche 1: 2 Onderdak woning (met staalname)

Het asbestmateriaal valt onder de mijlpaal van 2040.

Eindbeoordeling materiaalrisico	Zeer laag materiaalrisico en/of zeer lage kans op vezelvrijgave

#	Type	Referentie	Resultaat
1.1	Puntmonster	2	Chrysotiel

Beschrijving	2 Onderdak woning (met staalname)
Omgeving	Binnen
Primaire drager	Schuin dak
Asbestmateriaal	Dak- en gevelbekleding - Plaat
Bindmiddel van asbestmateriaal	Cement
Gebondenheid op basis van bindmiddel	Hecht
Hoeveelheid (oppervlakte - dikte - aantal)	• 150,00 m^2 - 0,30 cm - 1 stuk
Totaal volume	0,45 m^3
Eenvoudig bereikbaar	Nee • Het asbestmateriaal is bedekt (uitgezonderd laag verf, coating, behang, kunststof, textiel) en het wegnemen van het bedekkende materiaal kan niet zonder het bedekkende materiaal te beschadigen.
Bevestigingswijze	• Geklemd • Genageld, geniet • Onbekend
Identificatiemethode	Een monstername door de asbestdeskundige met laboanalyse door een asbestlabo.
Destructieve handeling voor identificatie	Nee
Opmerking	Er worden geen rechten verleend aan de opgegeven oppervlaktes/volumes. De dikte is een schatting die voorkomt uit de monsterplaatsen en is daarom niet altijd representatief

- Zorg voor een veilig beheer. Vermijd het beschadigen van het asbestmateriaal. Controleer de toestand jaarlijks op wijzigingen.
- Zorg voor een veilig beheer en verwijder dit asbestmateriaal wanneer het bij werken eenvoudig bereikbaar wordt. Controleer de toestand jaarlijks op wijzigingen.
- Hemelwater dat afspoelt van asbestcement daken of gevels kan asbestdeeltjes bevatten. Gebruik het enkel voor gesloten circuits (bv. spoelen toiletten). Reinig na het vervangen van het dak of de gevel de dakgoten en regenwaterput of -ton om asbesthoudend sediment of slib te verwijderen

Verwijder de dakpannen. Fixeer het plaatmateriaal , de asbesthoudende platen één voor één en in hun geheel verwijderen. Niet gooien, niet breken. Verwijder onder verneveling of tussentijds voldoende bevochtigen tijdens de volledige duur van de werken. Reinig nadien de draagstructuur met vochtige doeken (+stofzuiger met absoluut filter kan niet gehuurd worden dus voor een particulier niet mogelijk .) Alle werknemer(s) moeten wel beschikken over een opleidingsattest eenvoudige handelingen 8u.

Een vastgesteld asbesthoudend onderdak mag niet definitief ingesloten worden , dit dient verplicht verwijderd te worden als het bij werken bereikbaar wordt. (vb bij vernieuwen van de dakbedekking onderdak mee verwijderen)

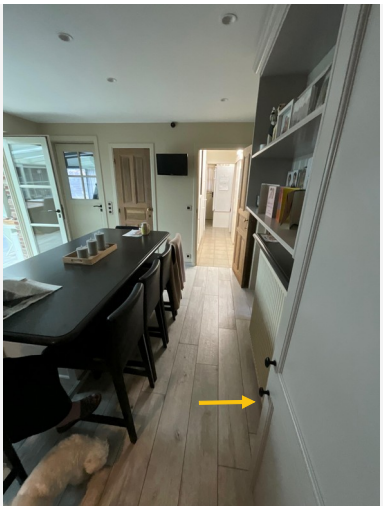
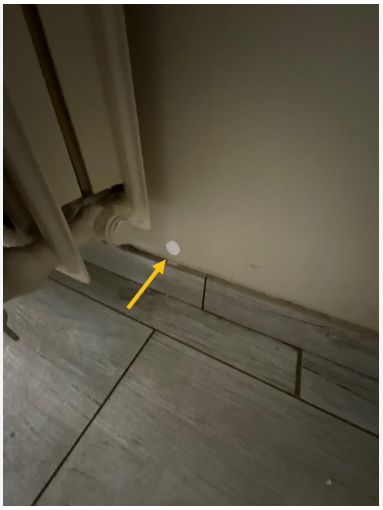
Fiche 4: 1 Pleister Wand (met enkele valse wanden)

Geen asbest

#	Type	Referentie	Resultaat
4.1	Mengmonster	1	Geen asbest

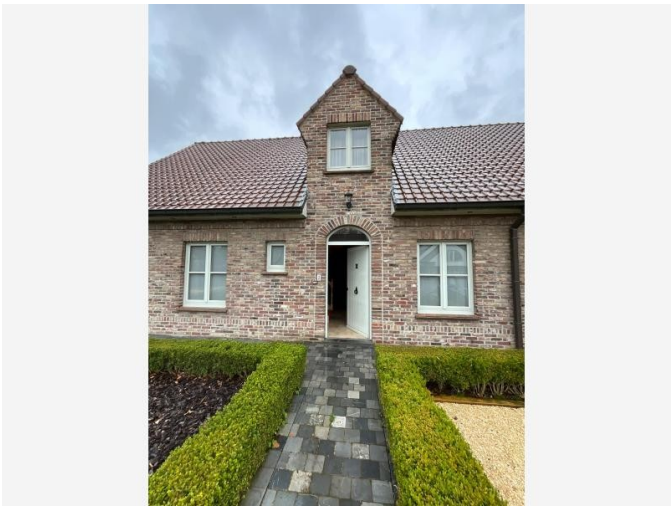
Beschrijving	Notitie	Terug te vinden op plannen
Fiche 6: Kit aan de ramen	De kit aan de ramen is niet asbestverdacht. Ze is in goede staat en nog licht flexibel	Plan 1.3: Glv grondplan woning
Fiche 7: Dakbedekking bestaande uit zinken/metalen platen	De dakbedekking is niet-asbestverdacht.	Plan 1.10: Woning met aanbouw plan dakbedekkingen
Fiche 8: Geen verdachte materialen aan de stookketel	Alle materialen aan de Gaswandketel zijn niet verdacht, het betreft flexibele kunststof rond de buizen.	-
Fiche 9: Dakbedekking bestaande uit pannen (niet verdacht)	De dakbedekking , bestaande uit kleipannen, is niet-asbestverdacht.	Plan 1.10: Woning met aanbouw plan dakbedekkingen Plan 4.1: Bijgebouw plan
Fiche 10: Rookgaskanaal (niet verdacht)	Het rookgaskanaal is niet-asbestverdacht, het is vervaardigd uit metaal en kunststof	-

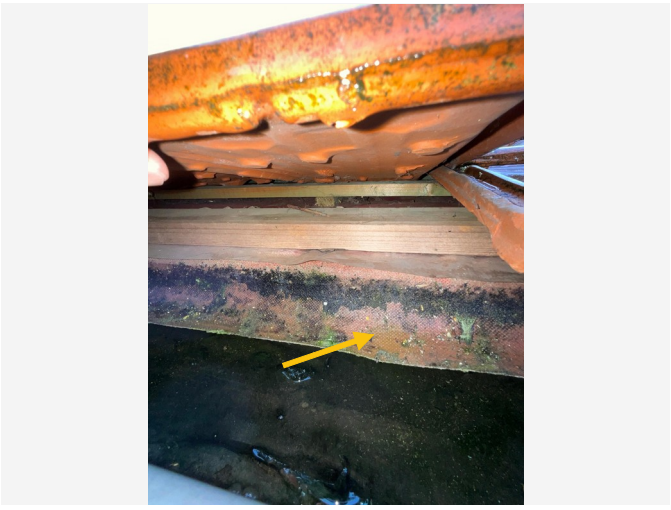
Beschrijving	Notitie	Terug te vinden op plannen
Fiche 11: onderdak (niet aanwezig)	onderdak (niet aanwezig) in het inspectie gebied. Het betreft een onderdakfolie, epdm en een plastic zeil op osb gelegd.	Plan 4.1: Bijgebouw plan
Fiche 12: Valse plafonds	Alle plafonds in de woning bestaan uit hetzij gipskarton, pvc of houten latten... mogelijks bevindt er zich nog oud pleisterwerk achter deze plafonds. Te controleren bij eventuele werken.	Plan 1.2: Glv plafonds woning Plan 1.9: Aanbouw woning glv Plan 4.1: Bijgebouw plan
Fiche 13: Geen liftinfrastructuur aanwezig	Geen. Lift aanwezig	-
Fiche 14: Geen Leidingisolatie	Geen zichtbare leidingisolatie aanwezig in het appartement	-
