Verslag huishoudelijke elektrische installatie op laagspanning en zeer lage spanning

Referentie: **013-20260324-04**	Datum controle: **24/03/2026**
Keurder: **013**

Eigenaar:	**Rik Naessens - Kyra Verougstraete**	EAN-code:	**541448820071258063**
Adres installatie:	**Abdis Agnesstraat 1, 8510 - Marke**	Nummer teller(s):	**1sag3200414867**
		Distributienetbeheerder installatie:	**Fluvius**

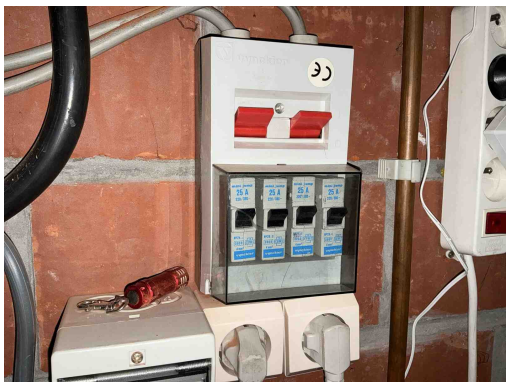
B17 - De voedingsspanning is niet op elk bord vermeld (Boek 1: 3.1.3.3).

B04 - De aanduiding van de kringen, klemmen en/of schakelapparatuur ontbreekt, is onjuist of is onvolledig (Boek 1: 3.1.3.1/5.1.6.1).

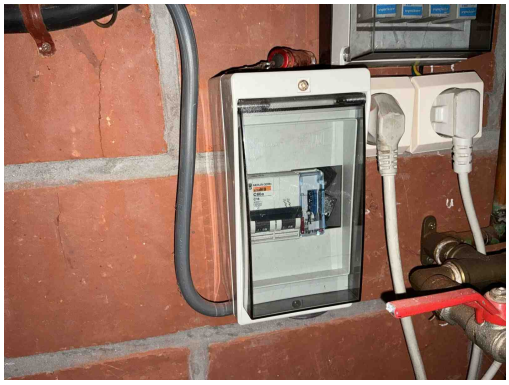
B17 - De voedingsspanning is niet op elk bord vermeld (Boek 1: 3.1.3.3).

B04 - De aanduiding van de kringen, klemmen en/of schakelapparatuur ontbreekt, is onjuist of is onvolledig (Boek 1: 3.1.3.1/5.1.6.1).

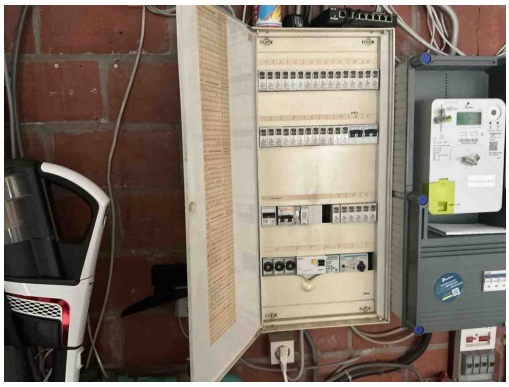
B06 - Het elektrisch verdeelbord heeft niet de minimale beschermingsgraad IPXX-B in een gewone ruimte (Boek 1: 4.2.2.3).

B17 - De voedingsspanning is niet op elk bord vermeld (Boek 1: 3.1.3.3).

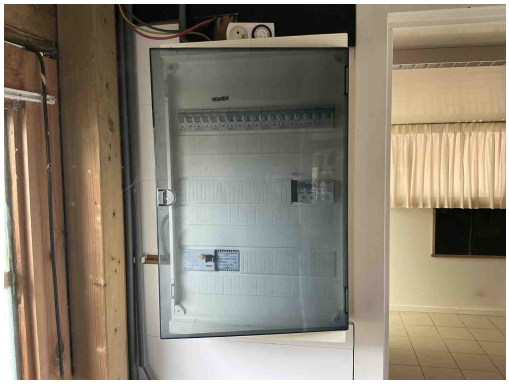
B06 - Het elektrisch verdeelbord heeft niet de minimale beschermingsgraad IPXX-B in een gewone ruimte (Boek 1: 4.2.2.3).

B04 - De aanduiding van de kringen, klemmen en/of schakelapparatuur ontbreekt, is onjuist of is onvolledig (Boek 1: 3.1.3.1/5.1.6.1).

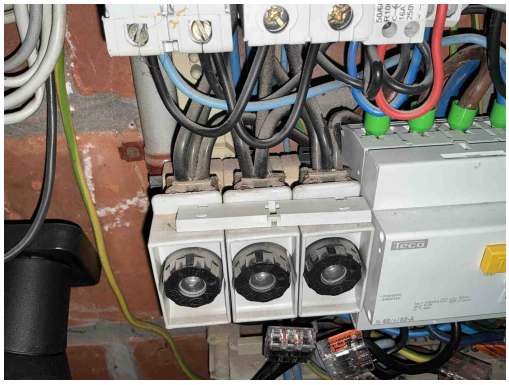
T21 - Het elektrisch materieel is niet geplaats volgens de voorschriften van de fabrikant/ regels van goed vakmanschap . (Boek 1: 1.4.1.3)

Opmerking: Oa ophanging verdeelbord niet afgedekt, meer dan 2 geleiders aangesloten op zekering, uiteinden kamgeleiders niet afgedekt

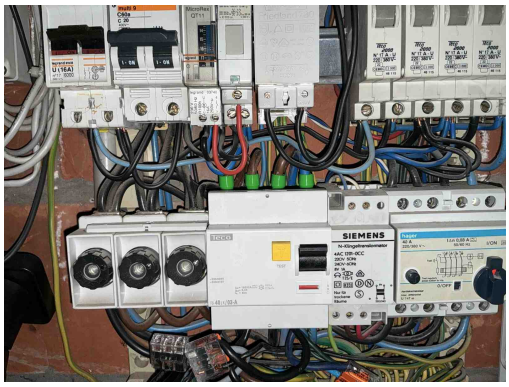
T21 - Het elektrisch materieel is niet geplaats volgens de voorschriften van de fabrikant/ regels van goed vakmanschap . (Boek 1: 1.4.1.3)

Opmerking: Oa ophanging verdeelbord niet afgedekt, meer dan 2 geleiders aangesloten op zekering, uiteinden kamgeleiders niet afgedekt

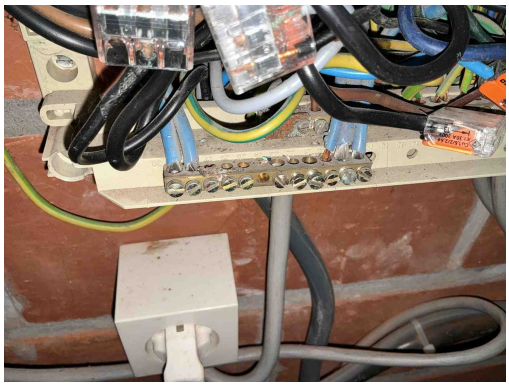
B28 - Het elektrisch verdeelbord in een huishoudelijke ruimte is niet voorzien van een achterwand (Boek 1: 5.3.5.1).

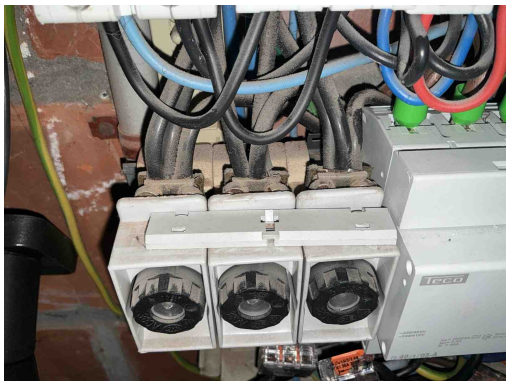
B16 - De interne soepele geleiders zijn niet aan beide uiteinden voorzien van samenknijpende hulzen of evenwaardig (Boek 1: 5.3.5.5).

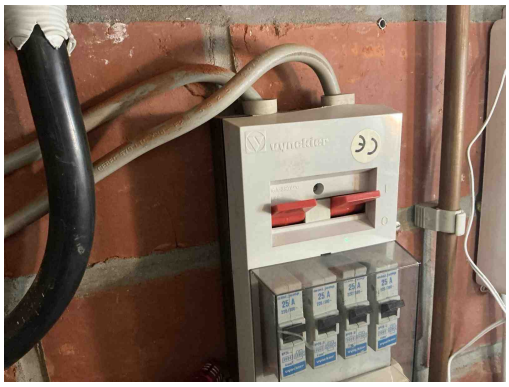
B30 - De houder van de beveiliging in een huishoudelijke ruimte is niet voorzien van aangepaste kalibreerelementen (Boek1: 5.3.5.5).

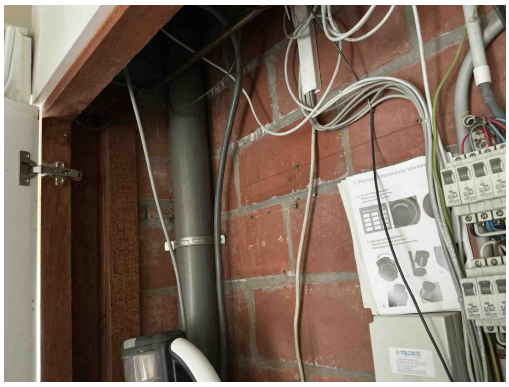
C13 - Onvoldoende bevestiging van de leiding(en) (Boek 1: 5.2.9.5).
Opmerking: Oa naast verdeelbord, veranda

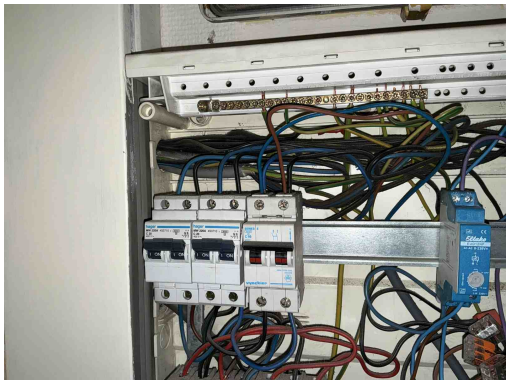
C13 - Onvoldoende bevestiging van de leiding(en) (Boek 1: 5.2.9.5).
Opmerking: Oa naast verdeelbord, veranda

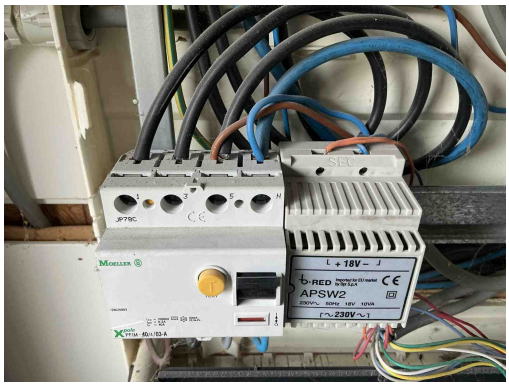
C07 - Stroombanen uitgevoerd door middel van parallel verbonden leidingen hebben niet dezelfde kenmerken zoals type, sectie, lengte, plaatsingswijze (Boek 1: 4.4.3.4).
Opmerking: Oa kring airco

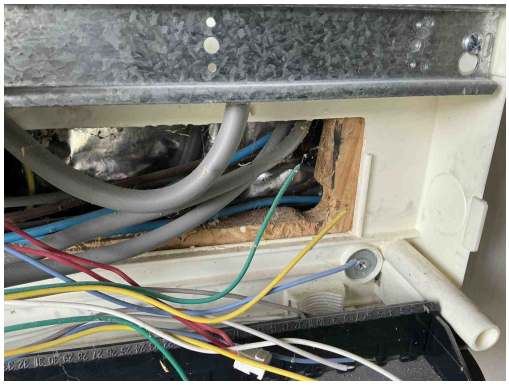
C07 - Stroombanen uitgevoerd door middel van parallel verbonden leidingen hebben niet dezelfde kenmerken zoals type, sectie, lengte, plaatsingswijze (Boek 1: 4.4.3.4).
Opmerking: Oa kring airco

C04 - De waarde van de beveiliging tegen overbelasting is niet in overeenstemming met de leiding of verbruiker stroomafwaarts (Boek 1: 4.4.1.1).
Opmerking: Oa interne bekabeling verdeelbord 5

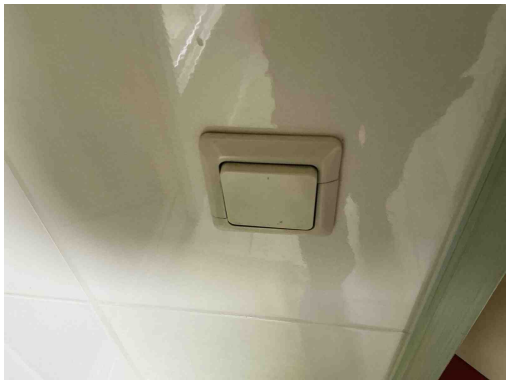
I01 - De waarde van de isolatieweerstand per kring dient tenminste 0,50 Mohm (1000 x Utest) te zijn (Boek 1: 6.4.5.1).
Opmerking: Oa kring I

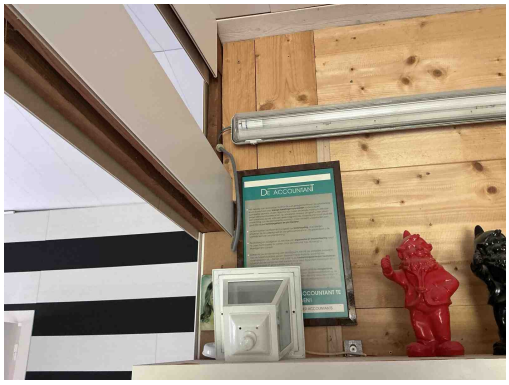
C04 - De waarde van de beveiliging tegen overbelasting is niet in overeenstemming met de leiding of verbruiker stroomafwaarts (Boek 1: 4.4.1.1).
Opmerking: Oa interne bekabeling verdeelbord 5

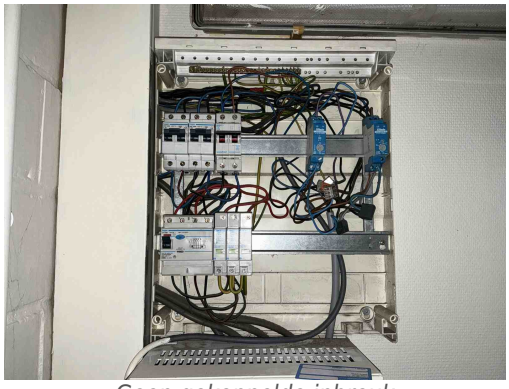
C21 - Het gebruik van geleiders van het type VOB, zonder bijkomende afscherming is niet toegestaan (Boek 1: 5.2.9.6).
Opmerking: Oa veranda
