Asbestinventarisattest

Normandiëstraat 152, 8560 Wevelgem

Attestnummer : **20260824-000344.000**
Uitgegeven op : **24.08.2026**
Geldig tot : **Onbeperkt** (tenzij de toestand wijzigt)

Asbestveilig (maar mogelijk niet asbestvrij)

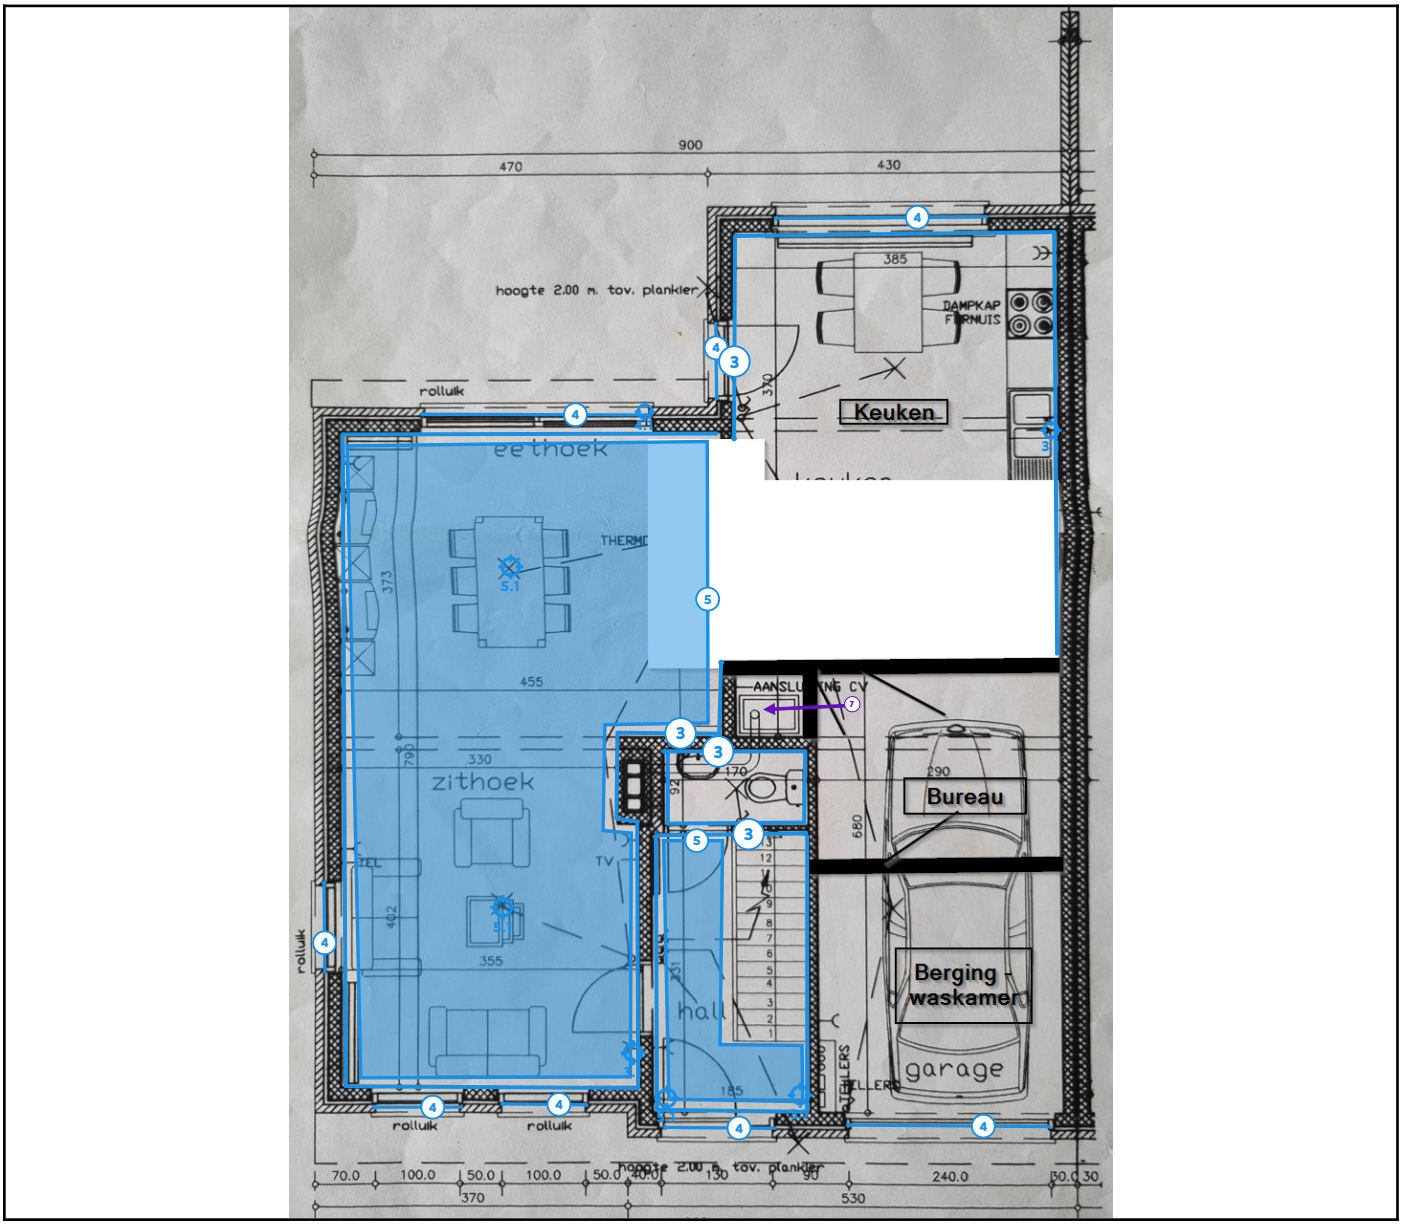
Plan 1.2: grondplan gelijkvloers

Beschrijving	Type	Actie
3. pleisterwerk muren	Geen asbest	-
3.1 Code: ASB003-152	Mengmonster	-
4. niet-asbesthoudende voegkit/dichtingsvoegen	Geen asbest	-
4.1 Code: ASB002-152	Puntmonster	-
5. pleisterwerk plafonds	Geen asbest	-

5.1 Code: ASB004-152	Mengmonster	-
7. niet-asbestverdachte stookinstallatie CV-net	Overige ruimte of materiaal	-

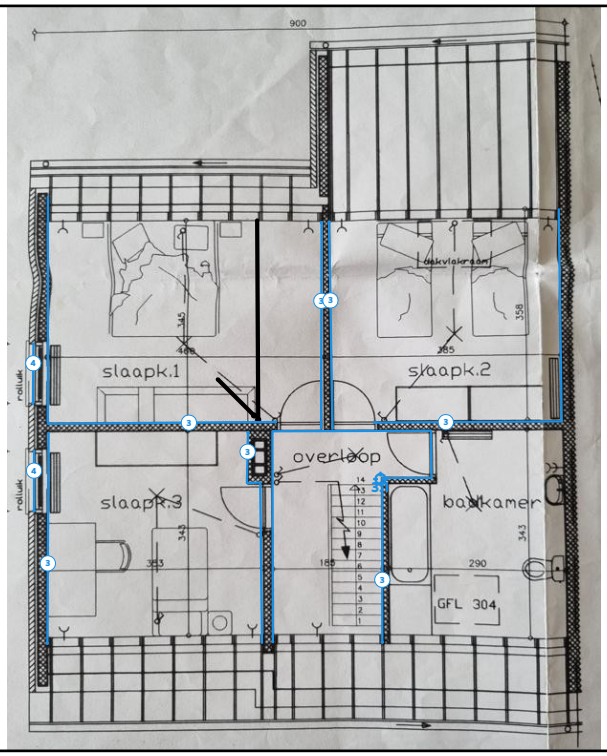
Plan 1.3: grondplan verdieping

Beschrijving	Type	Actie
3. pleisterwerk muren	Geen asbest	-
3.1 Code: ASB003-152	Mengmonster	-
4. niet-asbesthoudende voegkit/dichtingsvoegen	Geen asbest	-

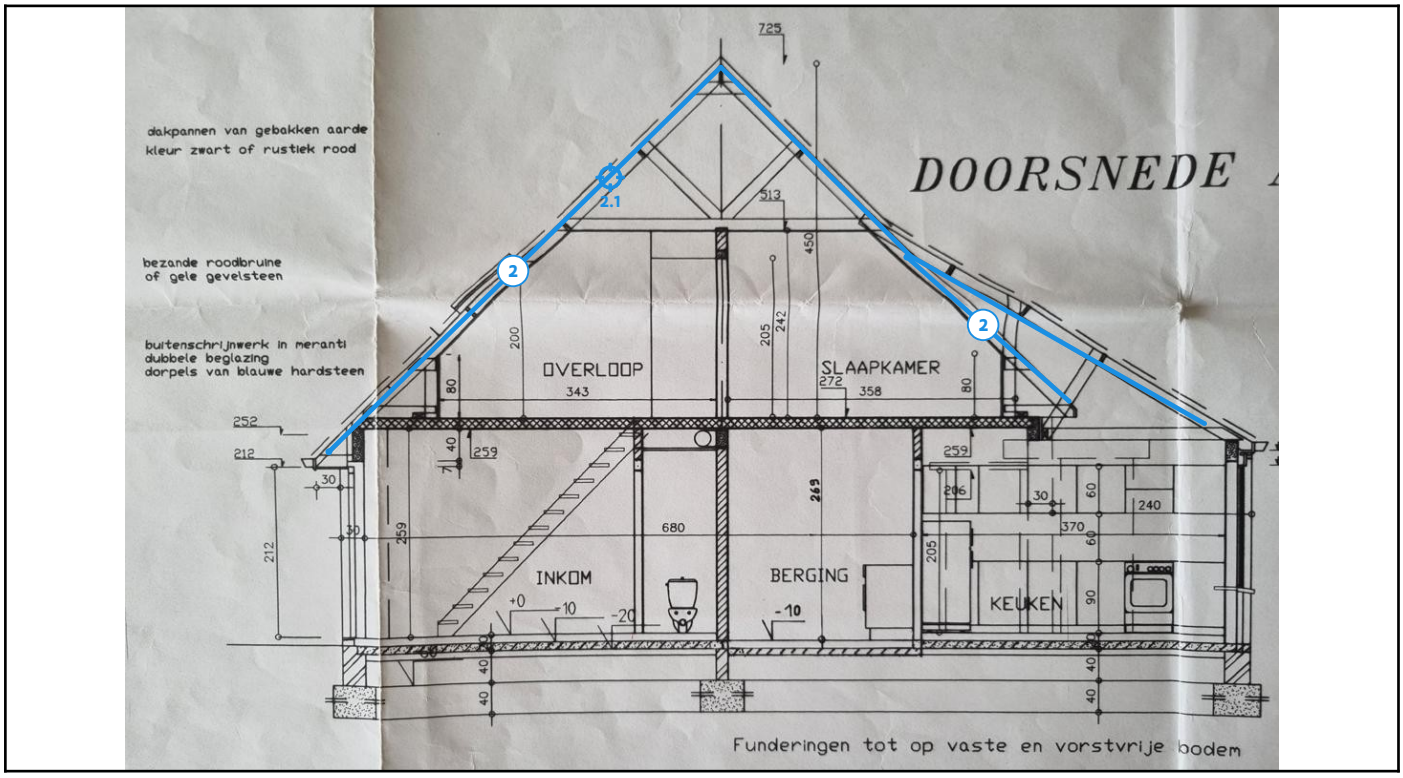
Plan 1.4: doorsnede

Beschrijving	Type	Actie
2. onderdak type menuiseriet	Geen asbest	-
2.1 Code: ASB001-152	Puntmonster	-

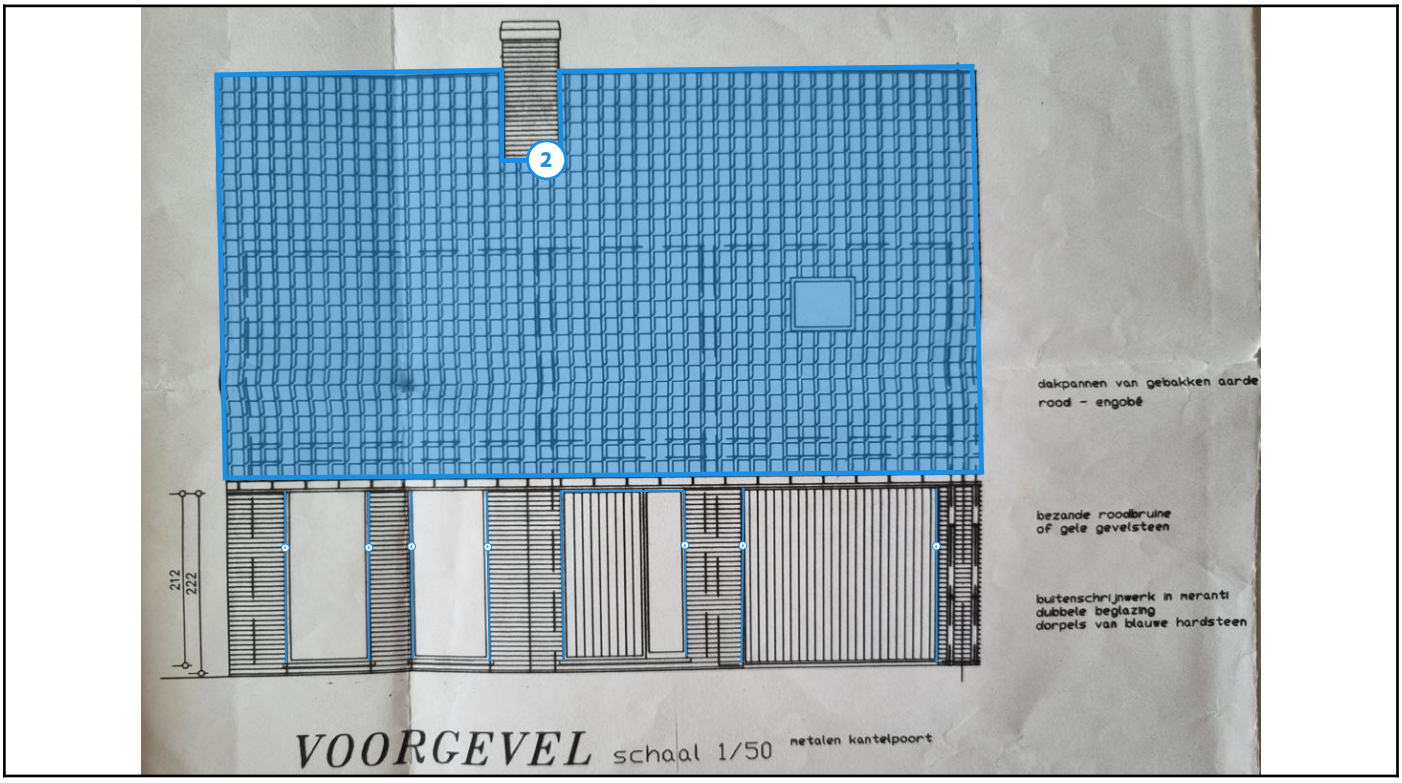
Plan 1.5: voorgevel

Beschrijving	Type	Actie
2. onderdak type menuiseriet	Geen asbest	-
4. niet-asbesthoudende voegkit/dichtingsvoegen	Geen asbest	-

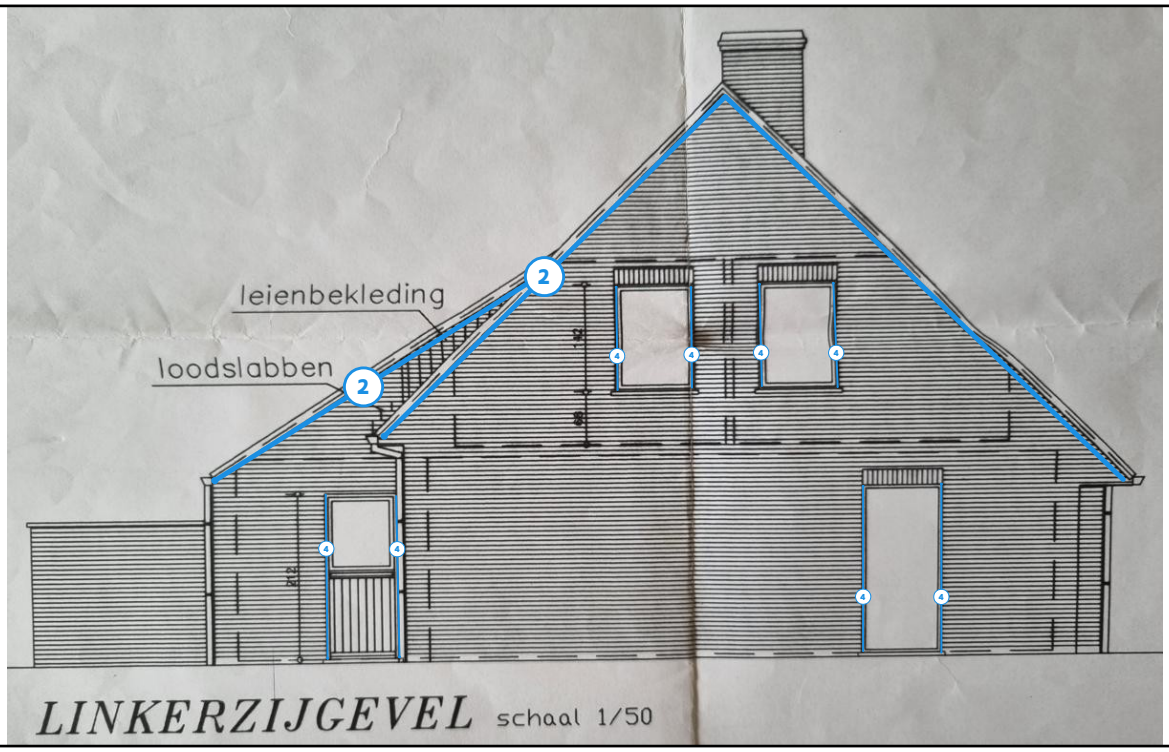
Plan 1.6: zijgevel

Beschrijving	Type	Actie
2. onderdak type menuiseriet	Geen asbest	-
4. niet-asbesthoudende voegkit/dichtingsvoegen	Geen asbest	-

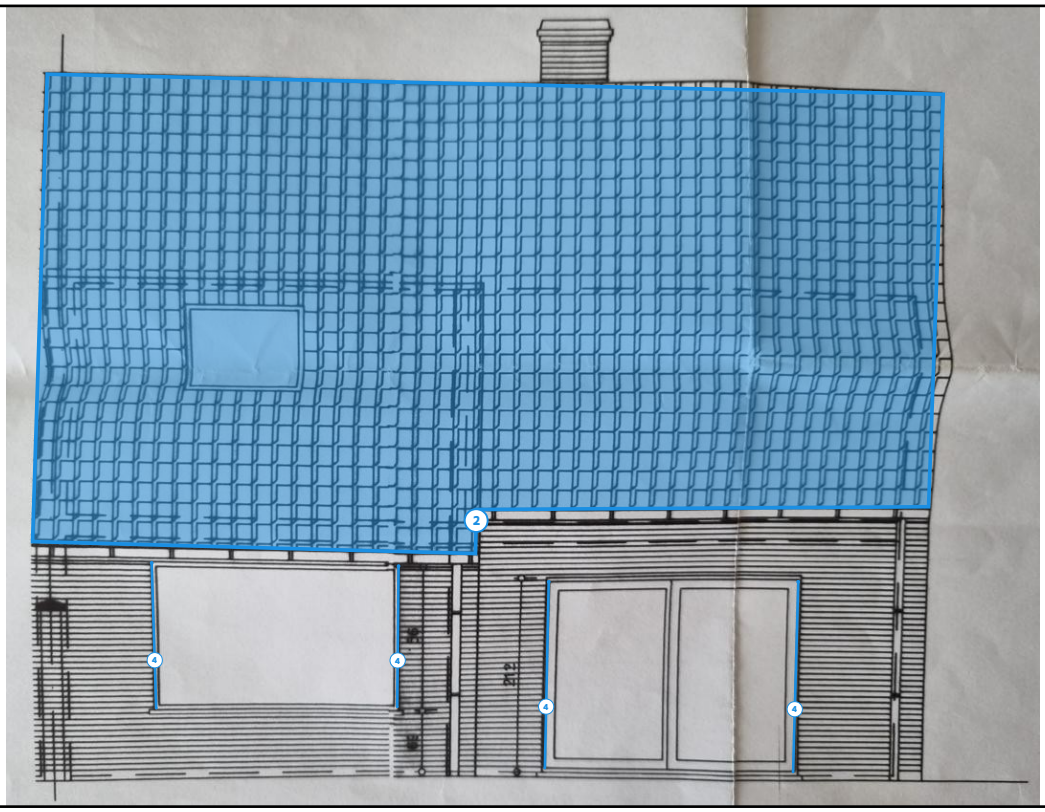
Plan 1.7: achtergevel

Beschrijving	Type	Actie
2. onderdak type menuiseriet	Geen asbest	-
4. niet-asbesthoudende voegkit/dichtingsvoegen	Geen asbest	-

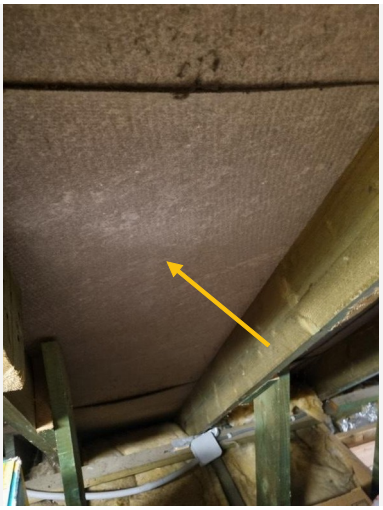
Fiche 2: onderdak type menuiseriet

Geen asbest

#	Type	Referentie	Resultaat
2.1	Puntmonster	ASB001-152	Geen asbest

Beschrijving	onderdak type menuiseriet
Omgeving	Binnen
Primaire drager	Schuin dak
Bindmiddel van materiaal	cement en cellulose
Gebondenheid op basis van bindmiddel	Hecht
Hoeveelheid (gewicht - aantal)	• 600,00 kg - 1 stuk
Totaal gewicht	600,00 kg
Identificatiemethode	Een monstername door de asbestdeskundige met laboanalyse door een asbestlabo.
Destructieve handeling voor identificatie	Nee

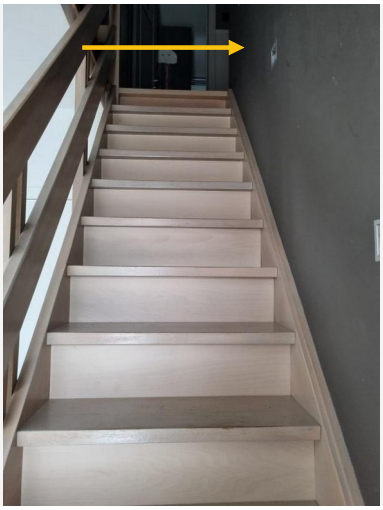
Fiche 3: pleisterwerk muren

Geen asbest

#	Type	Referentie	Resultaat
3.1	Mengmonster	ASB003-152	Geen asbest

Beschrijving	pleisterwerk muren
Omgeving	Binnen
Primaire drager	Binnenwand
Bindmiddel van materiaal	Gips - kalk
Gebondenheid op basis van bindmiddel	Niet-hechtgebonden
Hoeveelheid (oppervlakte - dikte - aantal)	• 150,00 m^2 - 1,25 cm - 1 stuk
Totaal volume	1,875 m^3
Identificatiemethode	Een monstername door de asbestdeskundige met laboanalyse door een asbestlabo.
Destructieve handeling voor identificatie	Nee
Opmerking	Ter hoogte van bepaalde wanden op de 1e verdieping en de betegelde zones van de badkamer is geen pleisterwerk aanwezig. Op het gelijkvloers bestaan de wanden tussen de keuken en de bureau en tussen de bureau en de wasruimte uit beplatingen in gipskarton.

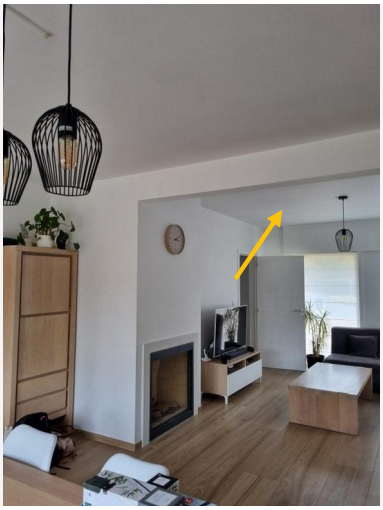
Fiche 5: pleisterwerk plafonds

Geen asbest

#	Type	Referentie	Resultaat
5.1	Mengmonster	ASB004-152	Geen asbest

Beschrijving	pleisterwerk plafonds
Omgeving	Binnen
Primaire drager	Plafond
Bindmiddel van materiaal	Gips - kalk
Gebondenheid op basis van bindmiddel	Niet-hechtgebonden
Hoeveelheid (oppervlakte - dikte - aantal)	• 40,00 m^2 - 1,50 cm - 1 stuk
Totaal volume	0,60 m^3
Identificatiemethode	Een monstername door de asbestdeskundige met laboanalyse door een asbestlabo.
Destructieve handeling voor identificatie	Nee
Opmerking	Ter hoogte van de verdieping, de keuken, de bering (deel voormalige garage), het gelijkvloerse bureau en het toilet bestaat het plafond uit een niet asbestverdachte gipskarton.
