Asbestinventarisatetest

Brouwerijstraat 45, 8560 Wevelgem

Attestnummer : **20240930-000438.000**

Uitgegeven op : **30.09.2024**

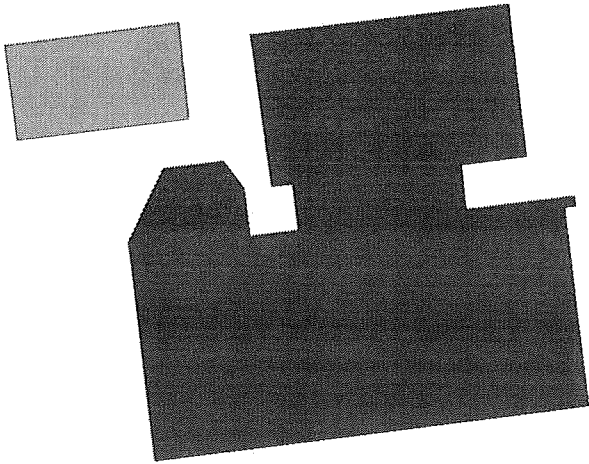
Zone 1: Hoofdgebouw

Tijdens de inspectie vastgesteld:

- 0 Asbestmaterialen
- 1 Beperking**
- 0 Uitsluitingen
- 0 Roerende goederen
- 0 Puin, steenslag, (water)bodem
- 2 Adviezen**
- 3 Geen asbest**

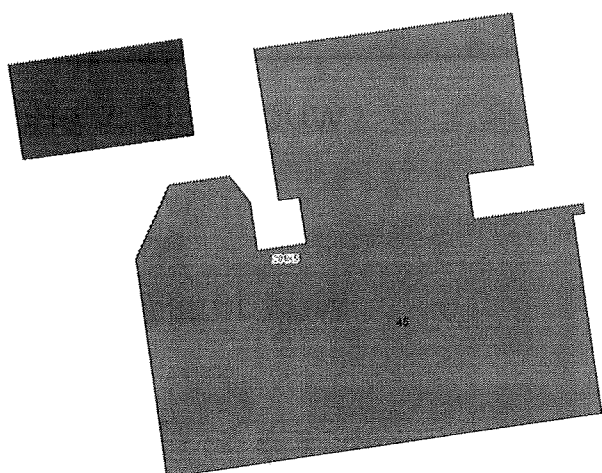
Zone 2: Bijgebouw

Tijdens de inspectie vastgesteld:

- 0 Asbestmaterialen
- 0 Beperkingen
- 0 Uitsluitingen
- 0 Roerende goederen
- 0 Puin, steenslag, (water)bodem
- 1 **Advies**
- 0 Geen asbest
