Asbestinventarisatetest

Kerkstraat 28/0001, 8520 Kuurne

Attestnummer : 20240911-000342.000

Uitgegeven op : 11.09.2024

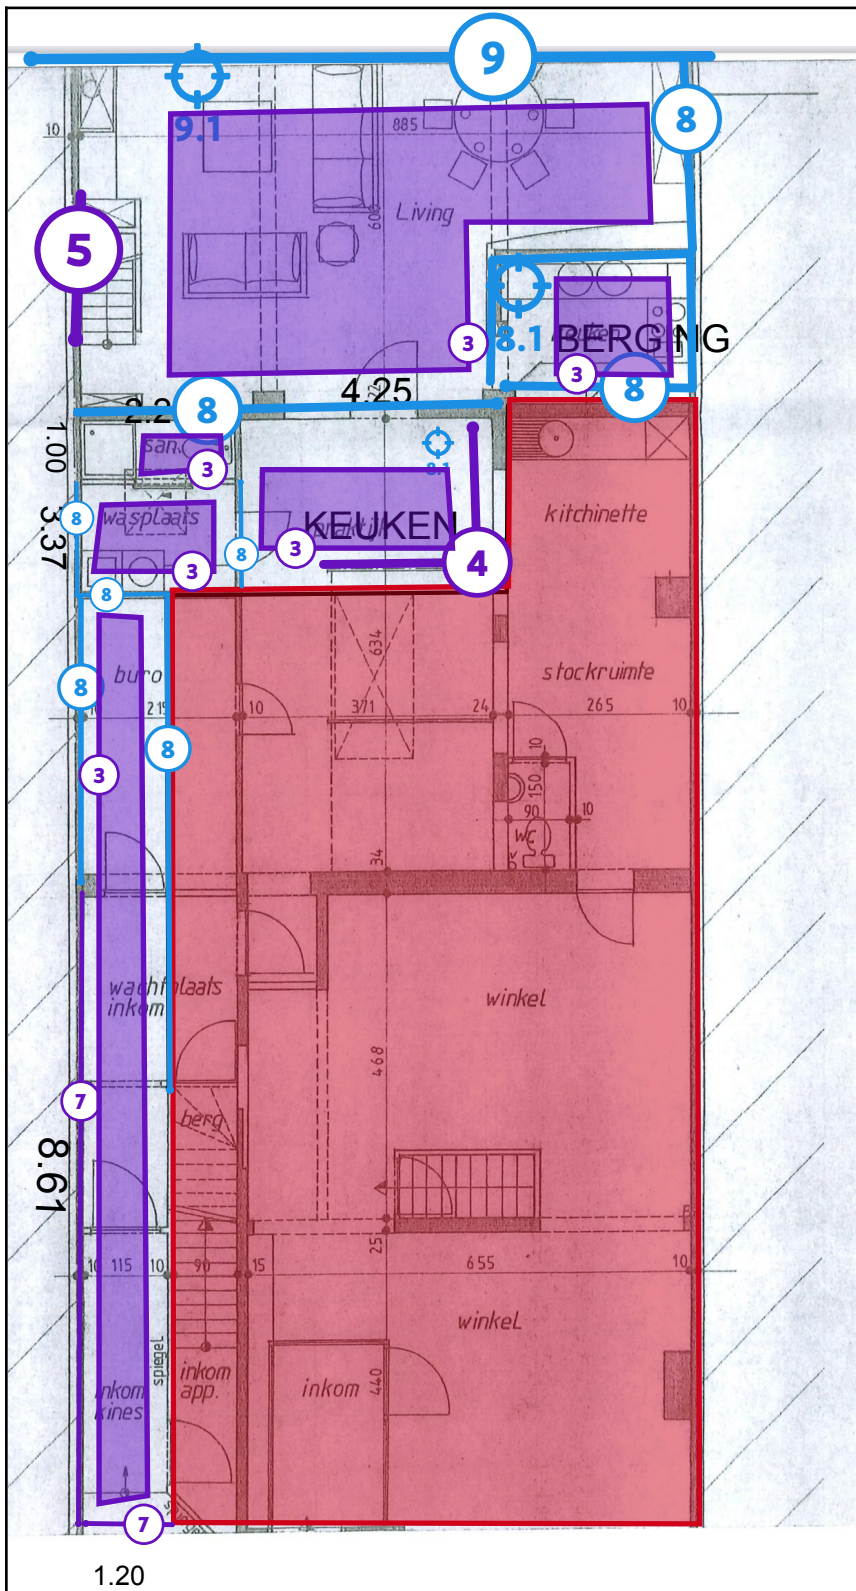
Plan 1.1: Gelijkvloers

3. Vloer - geheel pand	Advies	-
4. Inbouwkast- keuken	Advies	-
5. Valse wand - eerste verdieping	Advies	-
7. Valse wand - inkomhal	Advies	-
8. Pleisterwerk- muur	Geen asbest	-
8.1 Code: 01 - pleister	Mengmonster	-
9. Buitencementering	Geen asbest	-
9.1 Code: Buitencementering	Puntmonster	-

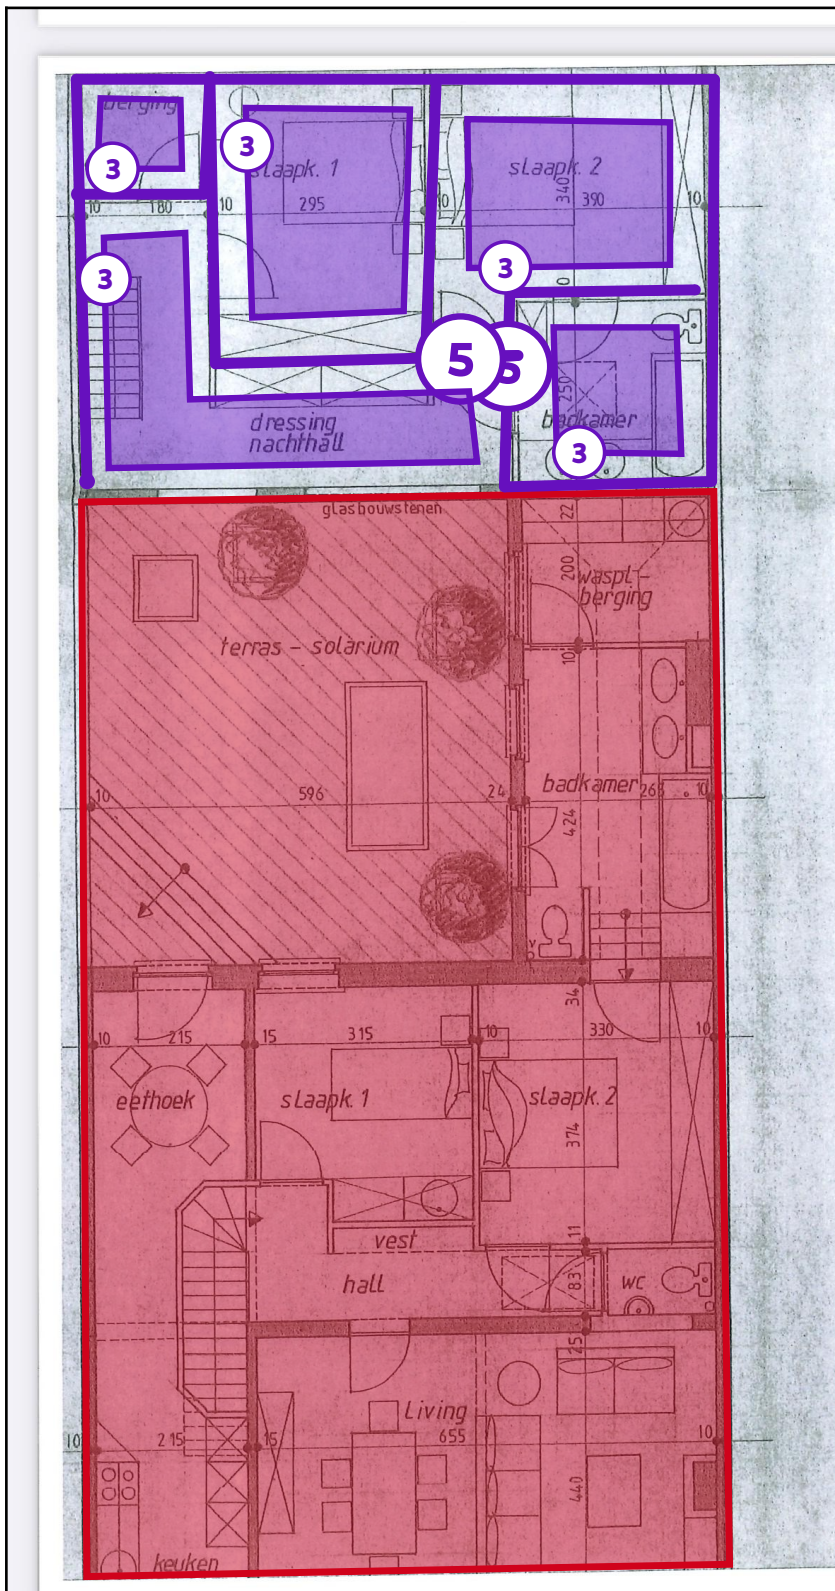
Plan 1.2: Eerste verdieping

3. Vloer - geheel pand	Advies	-
5. Valse wand - eerste verdieping	Advies	-
