# Asbestinventarisatattest

Harelbeeksestraat 49/2, 8520 Kuurne

Attestnummer : 20260416-000475.000

Uitgegeven op : 16.04.2026

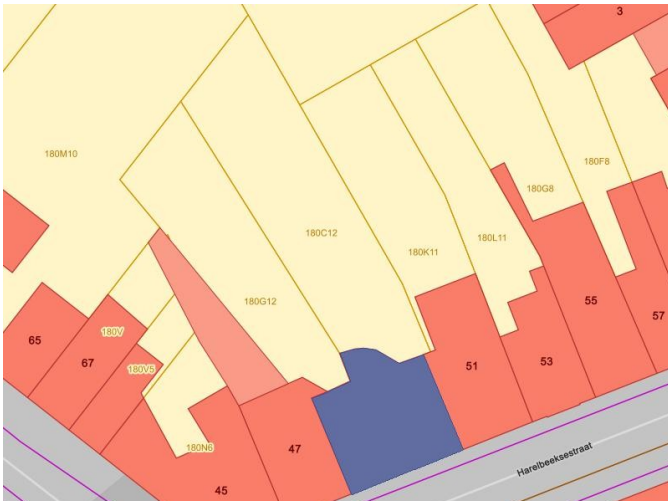
## Zone 1: Gezinswoning

- 0 Asbestmaterialen
- 1 **Beperking**
- 0 Uitsluitingen
- 0 Roerende goederen
- 0 Puin, steenslag, (water)bodem
- 1 **Advies**
- 2 **Geen asbest**

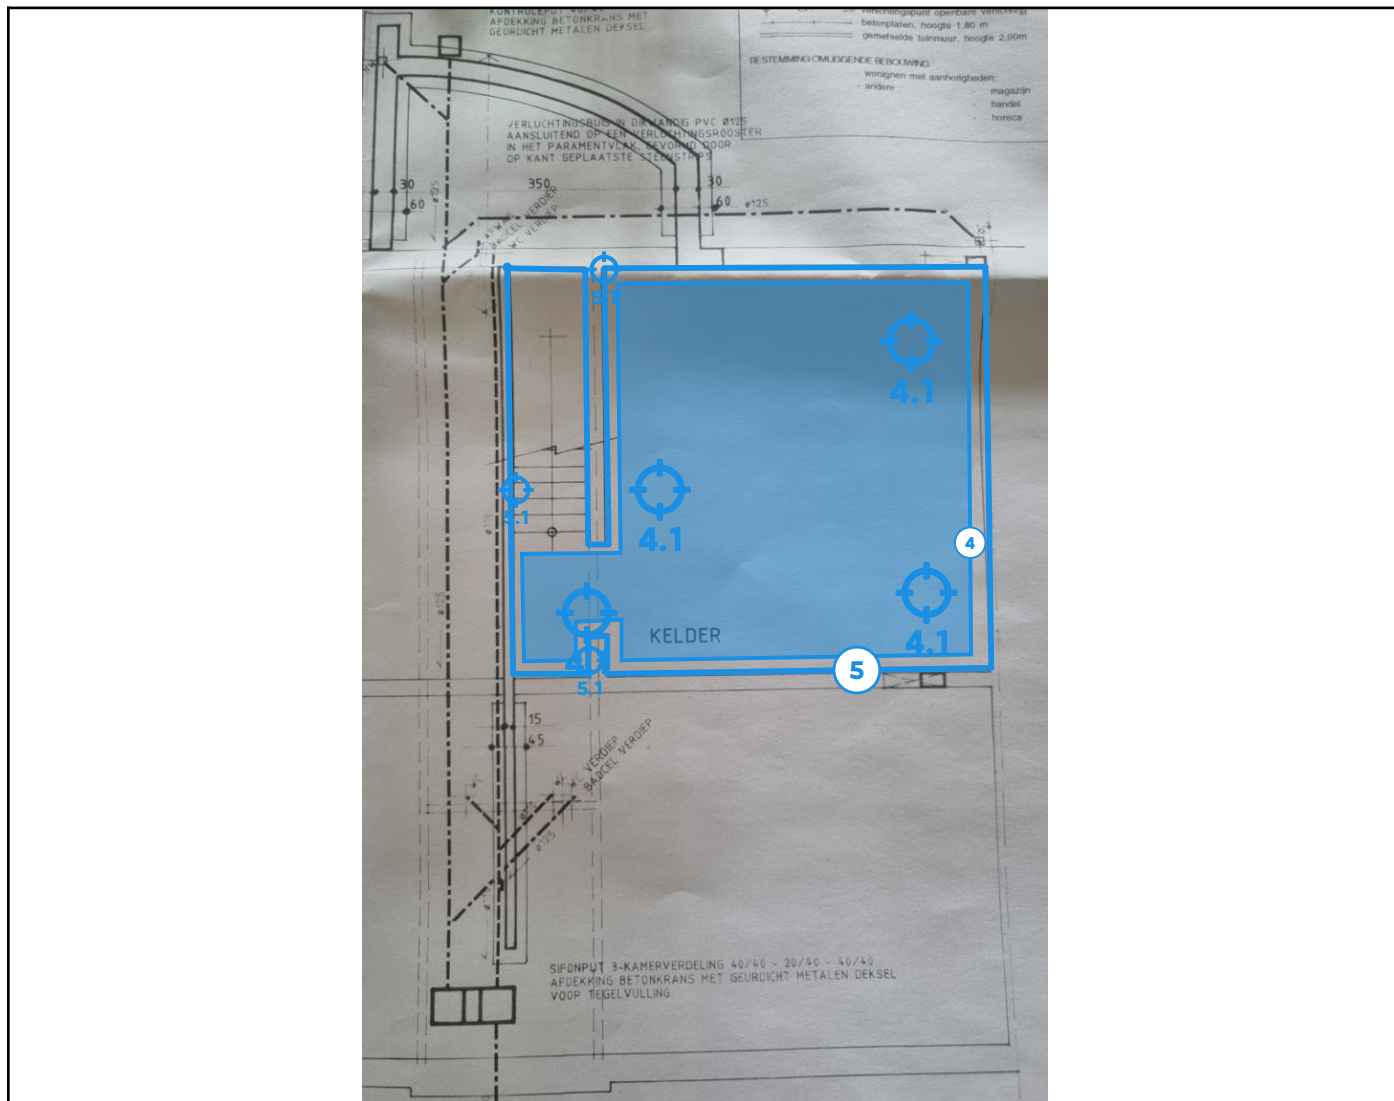
## Plan 1.1: kelder en funderingsplan

| Beschrijving | Type | Actie |
|---|---|---|
| 5.1 Code: ASB001-49/2 | Mengmonster | - |

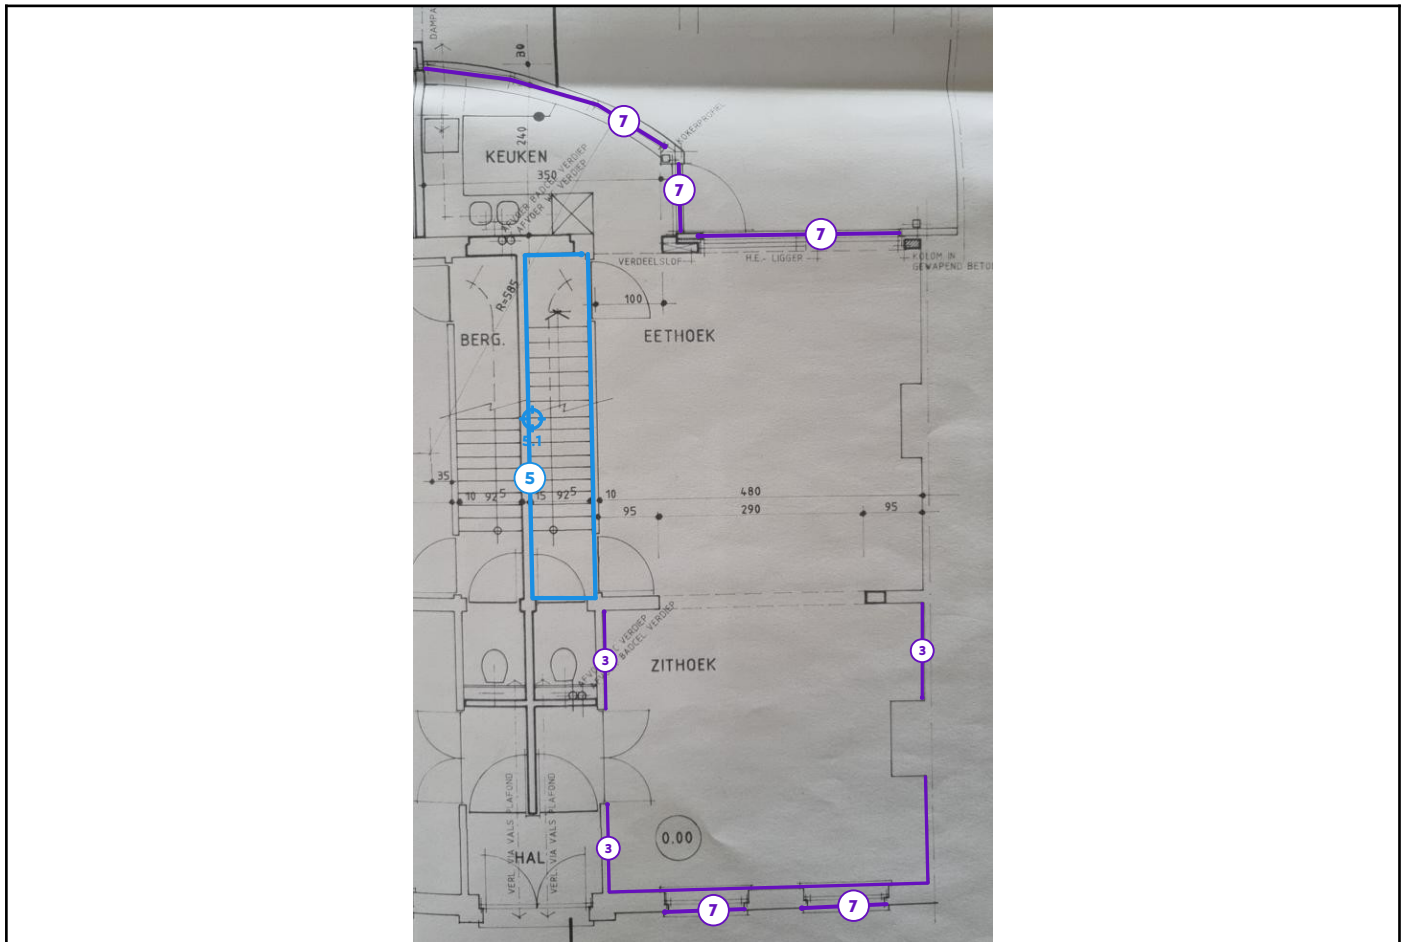
## Plan 1.2: grondplan gelijkvloers

| Beschrijving | Type | Actie |
|---|---|---|
| 7. geen asbestverdachte mastiek/voegkit aanwezig | Overige ruimte of materiaal | - |

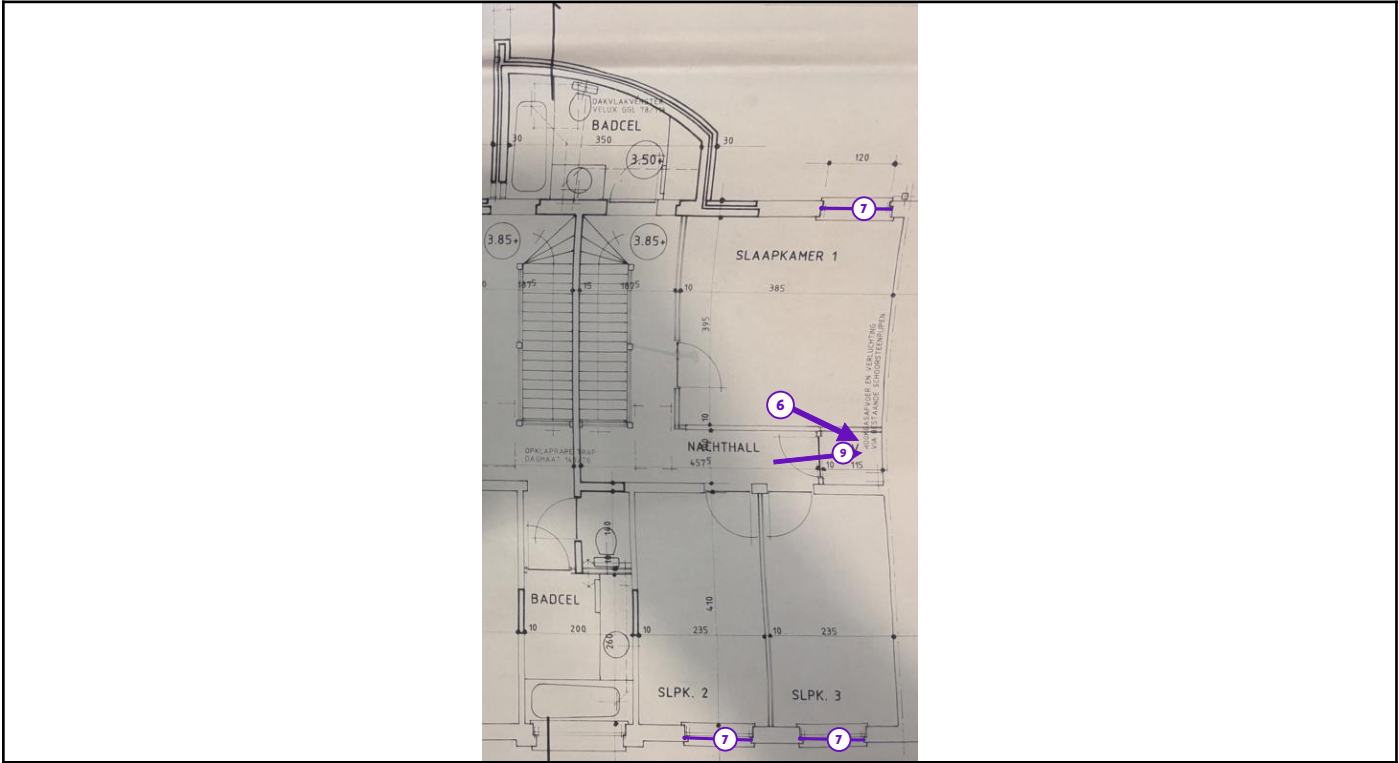
# Plan 1.3: grondplan 1e verdieping

| Beschrijving | Type | Actie |
|---|---|---|
| 9. niet-asbestverdachte stookinstallatie aanwezig | Overige ruimte of materiaal | - |

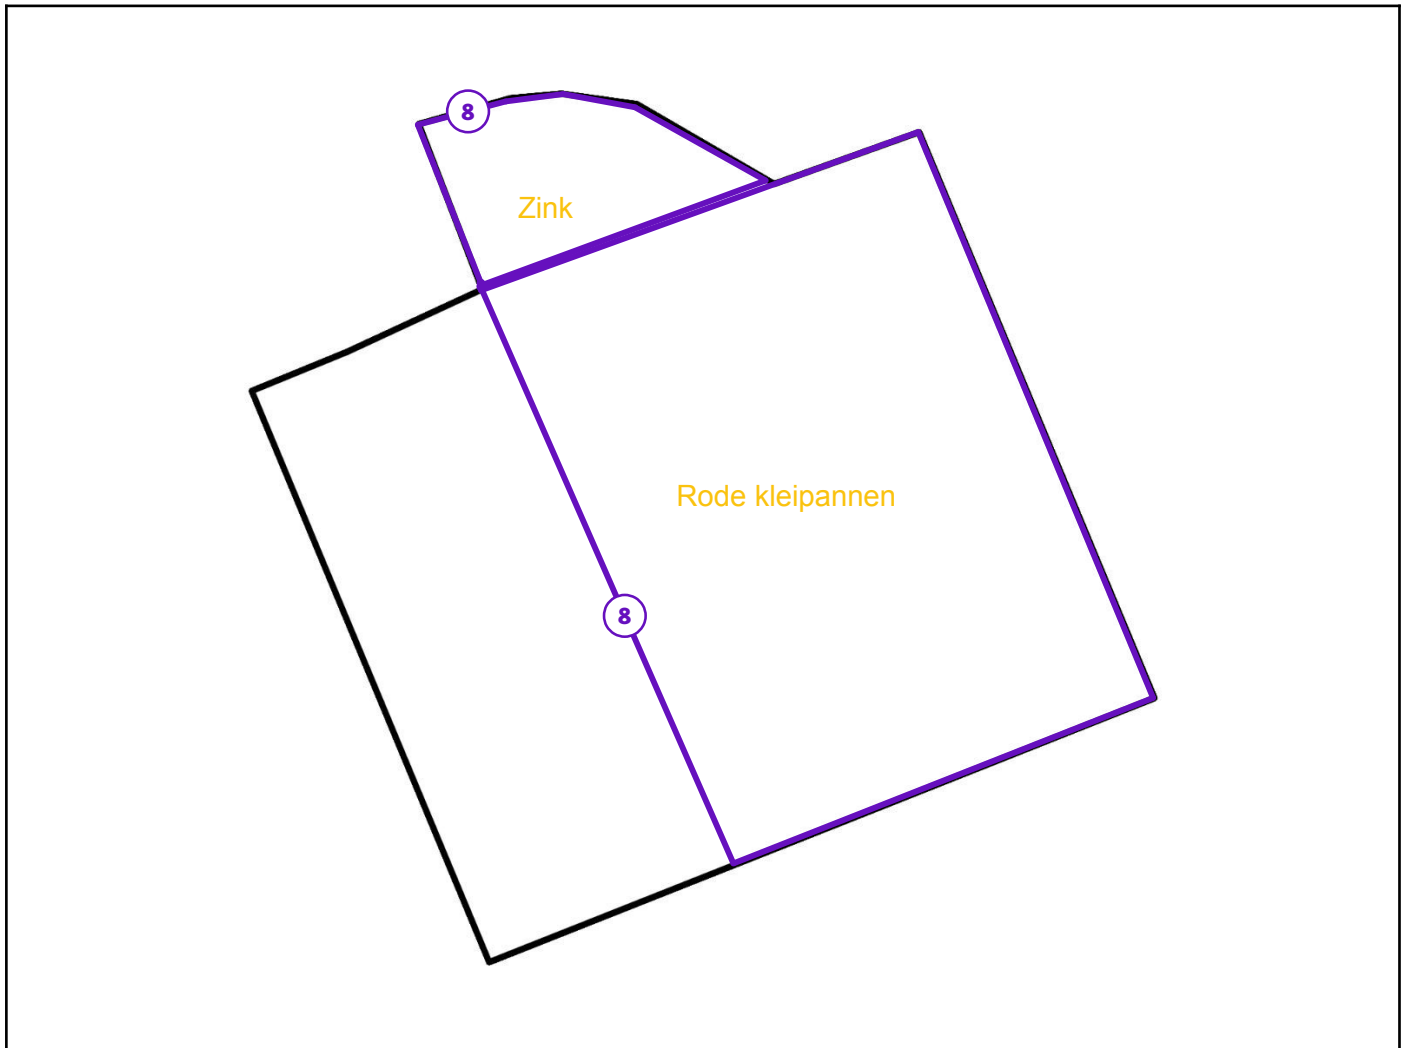
## Plan 1.8: Gezinswoning dakenplan

| Beschrijving | Type | Actie |
|---|---|---|
| 8. niet-asbestverdachte dakbekkingen | Overige ruimte of materiaal | - |

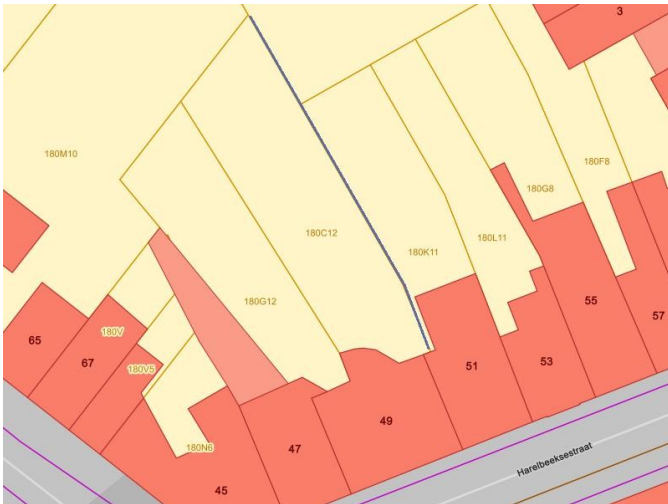
## Zone 3: Scheidingsmuur

- 1 Asbestmateriaal**
- 0 Beperkingen
- 0 Uitsluitingen
- 0 Roerende goederen
- 0 Puin, steenslag, (water)bodem
- 0 Adviezen
- 0 Geen asbest
