Asbestinventarisatetest

Kortrijkseweg 158, 8791 Waregem

Attestnummer : 20250612-000154.000

Uitgegeven op : 12.06.2025

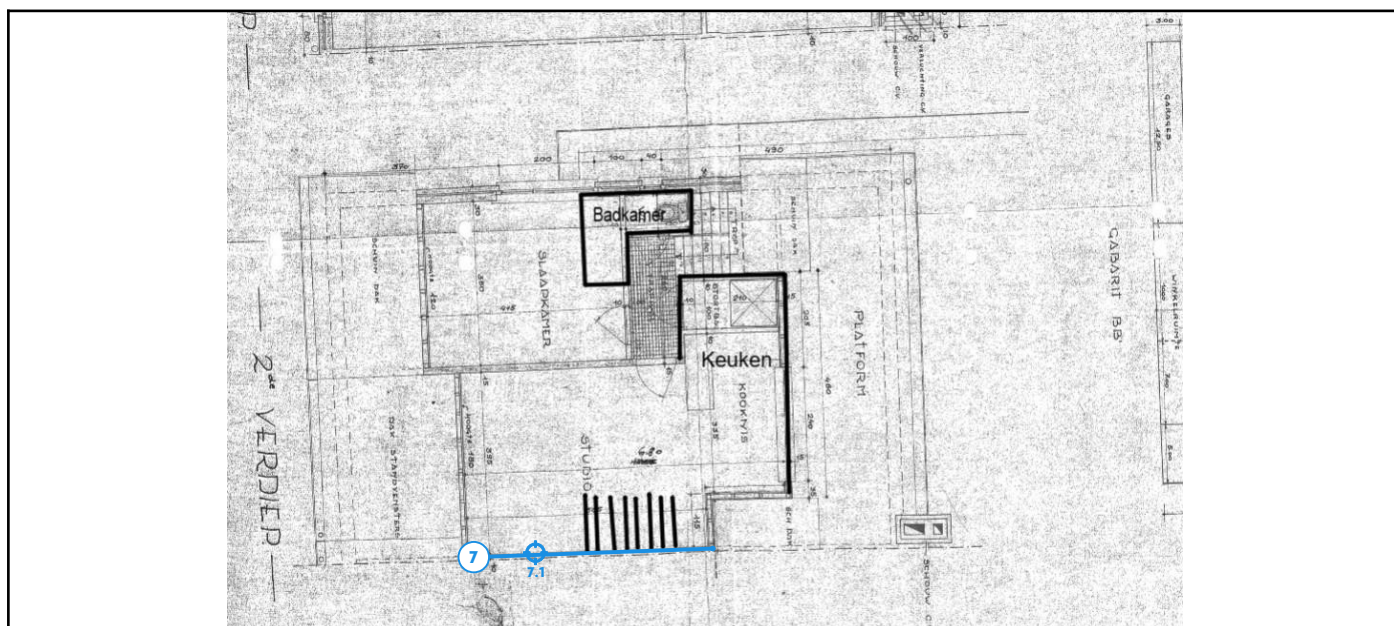
Plan 1.1: KOR158BL - GLV - pleisterwerk

Beschrijving	Type	Actie
7. Pleisterwerk wand	Geen asbest	-
7.1 Code: KOR158BLMM01	Mengmonster	-

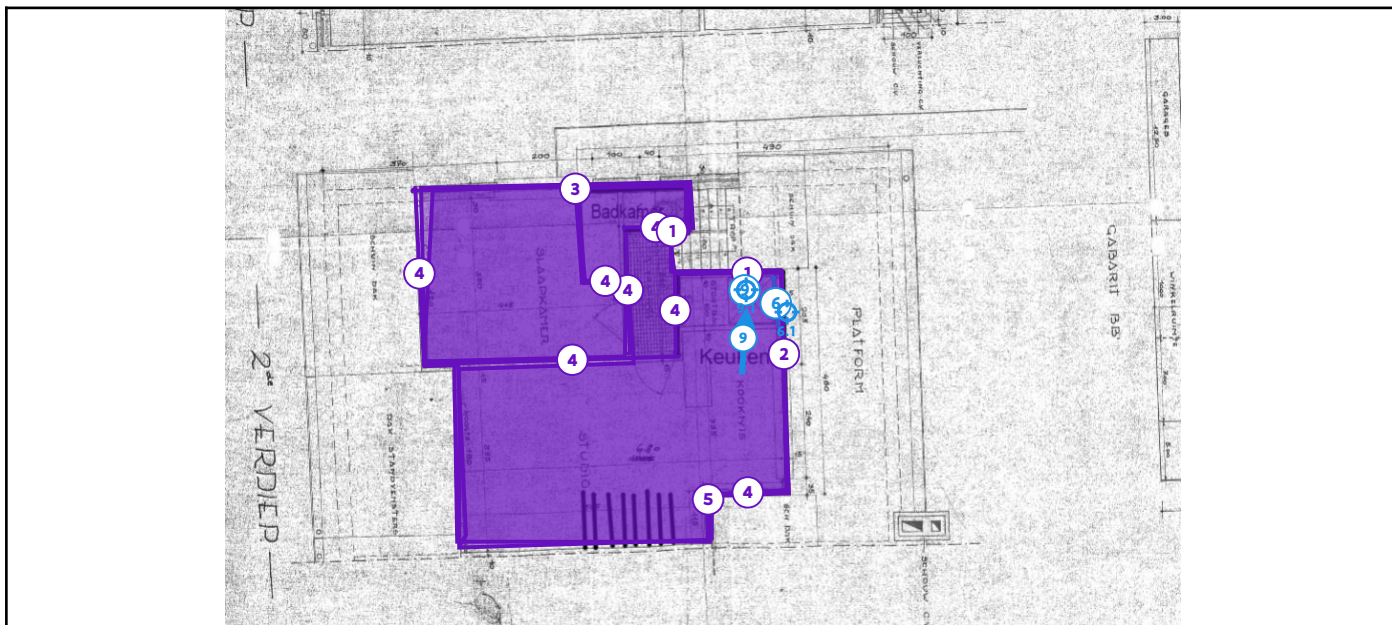
Plan 1.2: KOR158BL - GLV

Beschrijving	Type	Actie
1. Tegellijn tegels badkamer en keuken	Advies	-
2. Lijm laag vloerzeil	Advies	-
3. Lijm laag tapijt	Advies	-
4. Voorzetwanden	Advies	-
5. Verlaagd plafond	Advies	-
6. Mastiek	Geen asbest	-
6.1 Code: KOR158BLPP01	Puntmonster	-
9. Anti dreunmat	Geen asbest	-
9.1 Code: KOR158BLPP02	Puntmonster	-

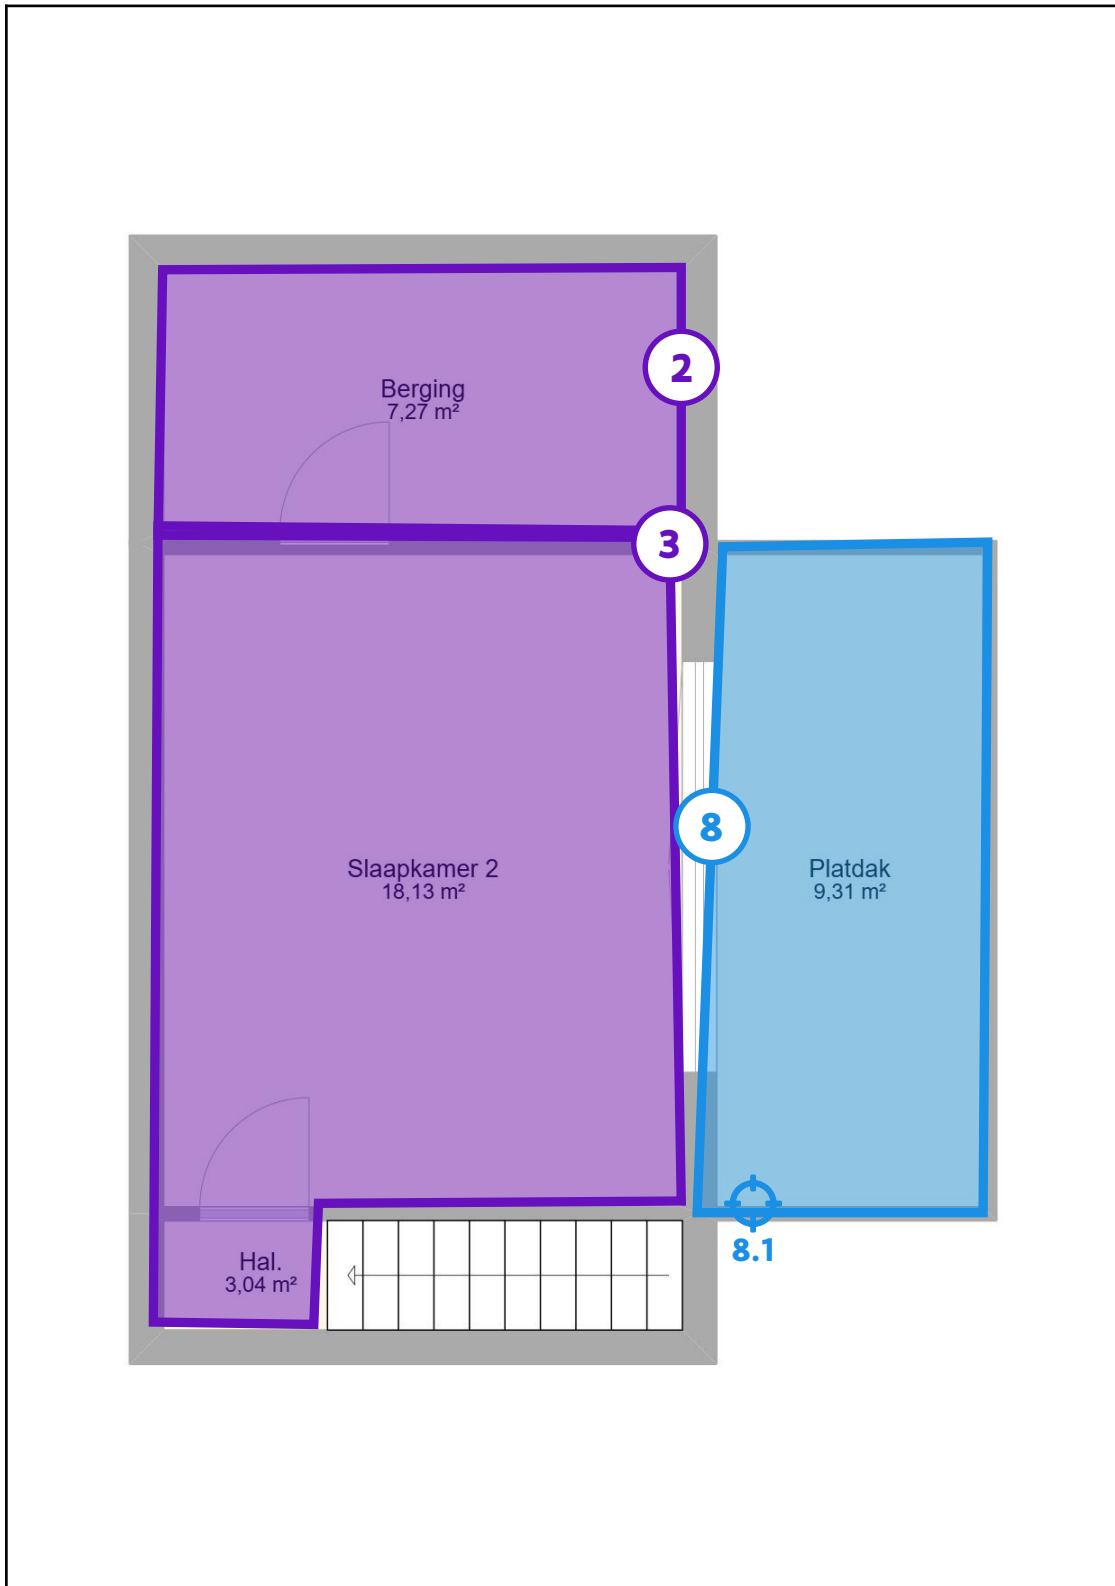
Plan 1.3: KOR158BL - VDP

2. Lijm laag vloerzeil	Advies	-
3. Lijm laag tapijt	Advies	-
8. Roofing plat dak	Geen asbest	-
8.1 Code: KOR158BLPP03	Puntmonster	-
